船舶事故調査報告書

平成28年9月29日
 運輸安全委員会（海事専門部会）議決
 委員 庄 司 邦 昭（部会長）
 委員 小須田 敏
 委員 根 本 美 奈

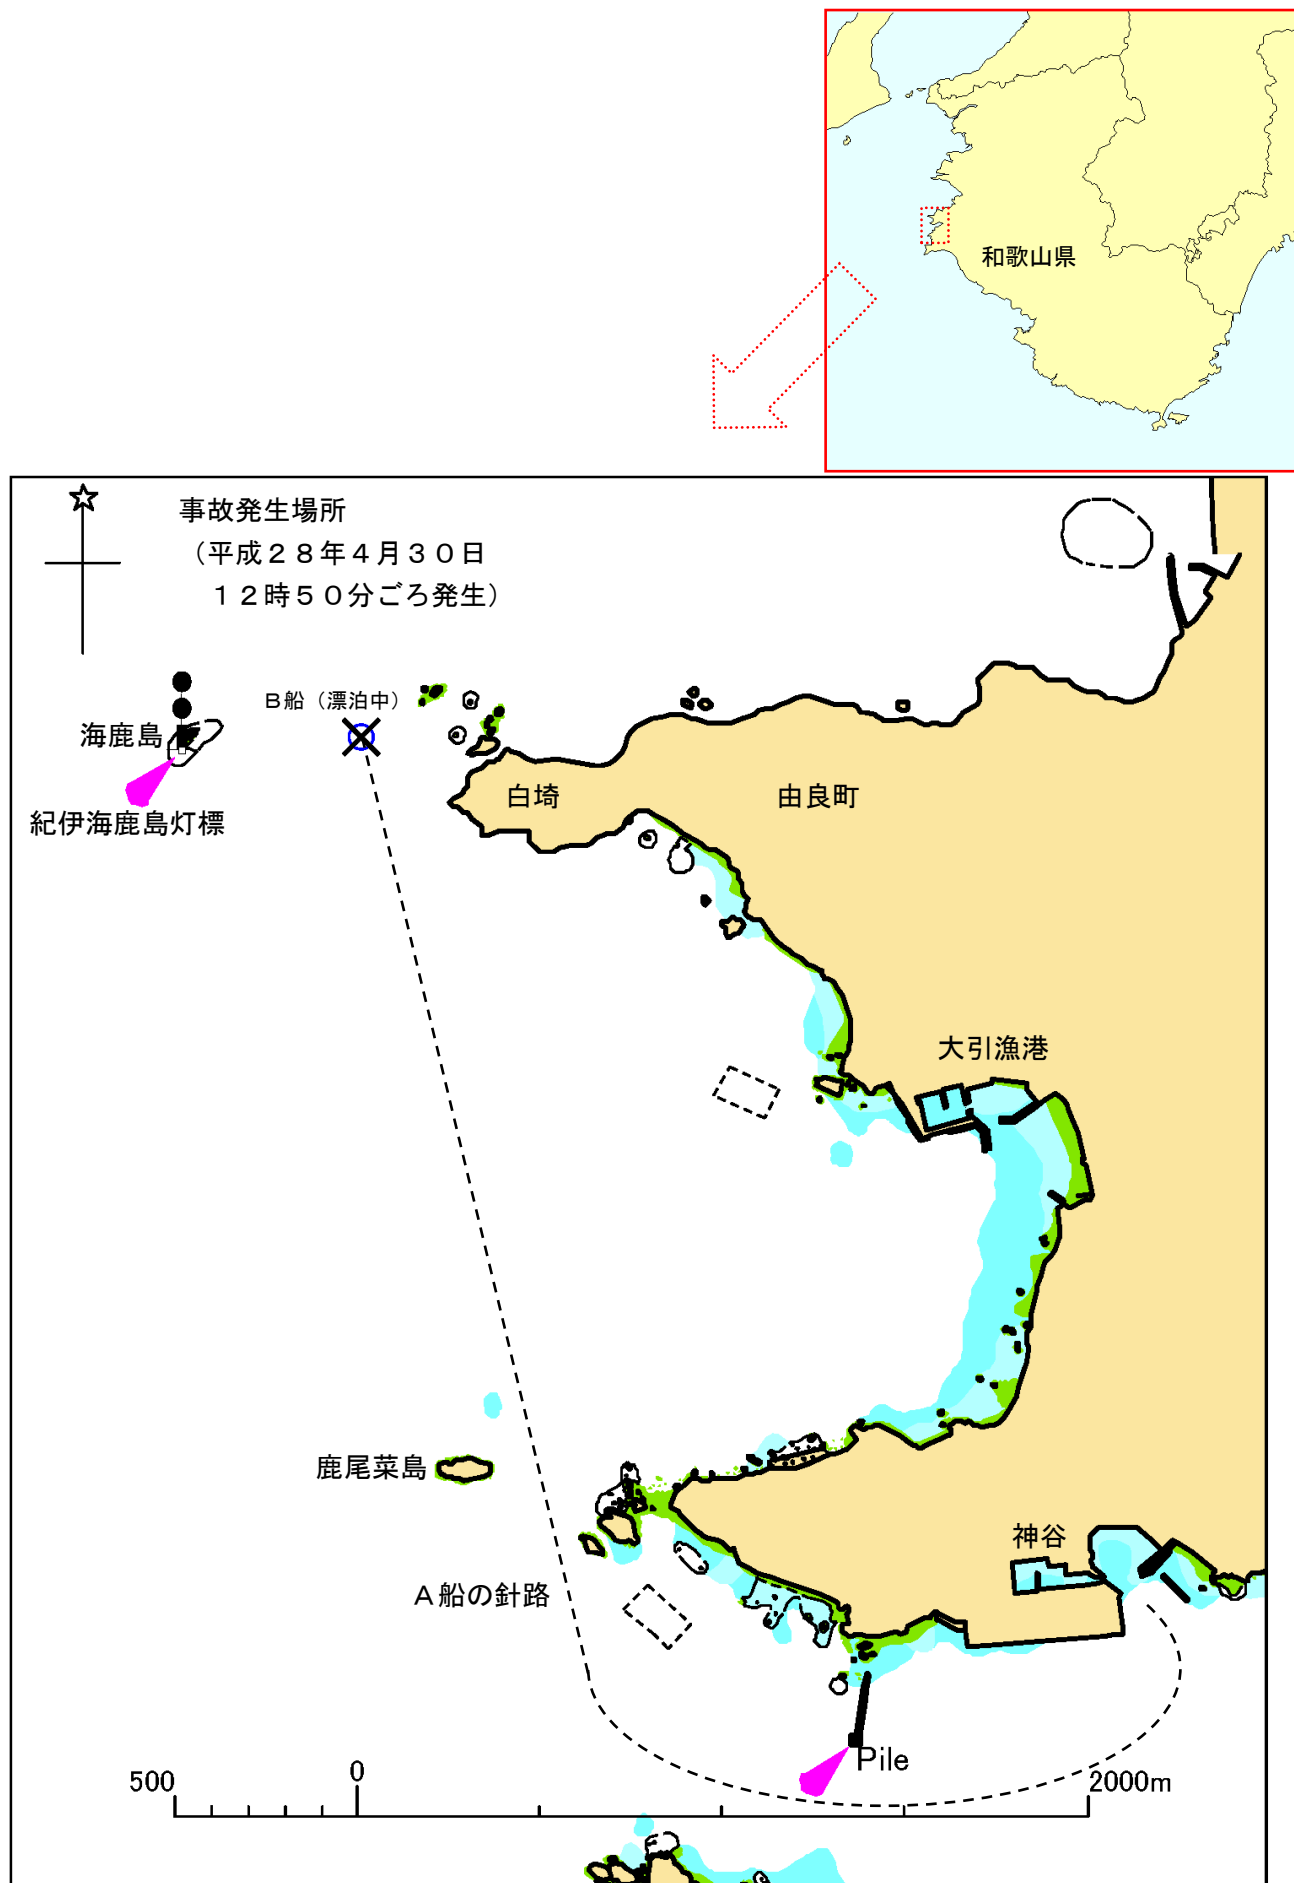
付図1 事故発生経過概略図

<p>損傷</p>	<p>A 船首部船底外板に擦過傷、右舷スタビライザに欠損 B 船尾部外板に破損、船外機の脱落等</p>
<p>気象・海象</p>	<p>気象：天気 晴れ、風向 北西、風力 1、視界 良好 海象：海上 平穏、潮汐 下げ潮の初期、潮流 約1ノット (kn) の南流、水温 約16℃</p>
<p>事故の経過</p>	<p>A船は、船長Aが1人で乗り組み、一本釣り漁を終え、由良町神谷^{かみや}で水揚げを行った後、平成28年4月30日12時30分ごろ係留地に向けて発進した。</p> <p>船長Aは、由良町鹿尾菜島^{ひじまき}東方沖で進行方向となる白埼西方沖を見たところ、他船を見掛けなかったため、前路に航行の支障となる船舶はいないと思った。</p> <p>船長Aは、操舵室左舷側の椅子に腰を掛け、約13knの速力（対地速力、以下同じ。）で白埼北西方沖を手動操舵により北北西進中、12時50分ごろ船体に軽い衝撃を感じた後、右舷側にB船を認め、A船とB船とが衝突したことを知った。</p> <p>船長Aは、B船に乗組員が見当たらなかったため、周囲を見たところ、A船の左舷船尾方約10mに船長Bを発見し、船長Bに接近した後、ロープを渡してA船に引き寄せた。</p> <p>船長Aは、1人で船長BをA船に引き揚げることができなかったため、無線で僚船に連絡して救助を要請した。</p> <p>B船は、船長Bが1人で乗り組み、流し釣りをを行う目的で、12時30分ごろ由良町大引漁港^{おおびき}を出港し、12時45分ごろ白埼北西方沖の釣り場に到着し、船首を北北西方に向けて機関を中立とした。</p> <p>船長Bは、右舷船尾部で台に腰を掛け、船首方を向いた姿勢で、白埼及び海鹿島を見てB船の圧流状況を確認していたところ、衝撃を受けて海に投げ出された。</p> <p>船長Bは、A船の僚船が来援して救助された後、A船により大引漁港に運ばれた。</p> <p>船長Bは、救急車により病院に搬送され、肋骨骨折及び溺水と診断され、7日間入院した。</p> <p>B船は、漁業協同組合の漁船により大引漁港へえい航された。 (付図1 事故発生経過概略図 参照)</p>
