## 船舶事故調査報告書

平成28年10月6日  
 運輸安全委員会（海事専門部会）議決  
 委員 庄 司 邦 昭（部会長）  
 委員 小須田 敏  
 委員 根 本 美 奈

事故種類	火災
発生日時	平成27年3月14日 08時30分ごろ
発生場所	インドネシア共和国バリ島南方沖（インド洋東部） （概位 南緯16°03.0′ 東経112°44.0′）
事故の概要	漁船第七十八昭福丸は、南南西進中、火災が発生した。 第七十八昭福丸は、機関室等に焼損を生じて行方不明となった。
事故調査の経過	平成27年3月14日、本事故の調査を担当する主管調査官（神戸事務所）ほか1人の地方事故調査官を指名した。 原因関係者から意見聴取を行った。
事実情報 船種船名、総トン数 船舶番号、船舶所有者等 L×B×D、船質 機関、出力、進水等	漁船 第七十八昭福丸、395トン 133314、株式会社曰福本店 56.17m×8.80m×3.85m、鋼 ディーゼル機関、735kW、平成6年10月3日
乗組員等に関する情報	船長 男性 59歳 三級海技士（航海） 免許年月日 昭和60年7月26日 免状交付年月日 平成25年3月29日 免状有効期間満了日 平成30年10月19日 機関長 男性 63歳 四級海技士（機関）（機関限定） 免許年月日 昭和51年12月24日 免状交付年月日 平成25年9月26日 免状有効期間満了日 平成31年3月15日
死傷者等	なし
損傷	機関室、船橋等に焼損を生じて行方不明（全損）
気象・海象	気象：天気 晴れ、風 なし、視界 良好 海象：海上 平穏
事故の経過	本船は、船長及び機関長ほか22人（日本国籍4人、インドネシア共和国籍18人）が乗り組み、インドネシア共和国バリ島ベノア港を出港し、バリ島南方沖を漁場に向けて南南西進中、平成27年3月14日、漁労長、機関長、司厨長及び機関員2人を除く乗組員17人が船首作業甲板に集合し、まぐろはえ縄漁の準備作業を開始した。

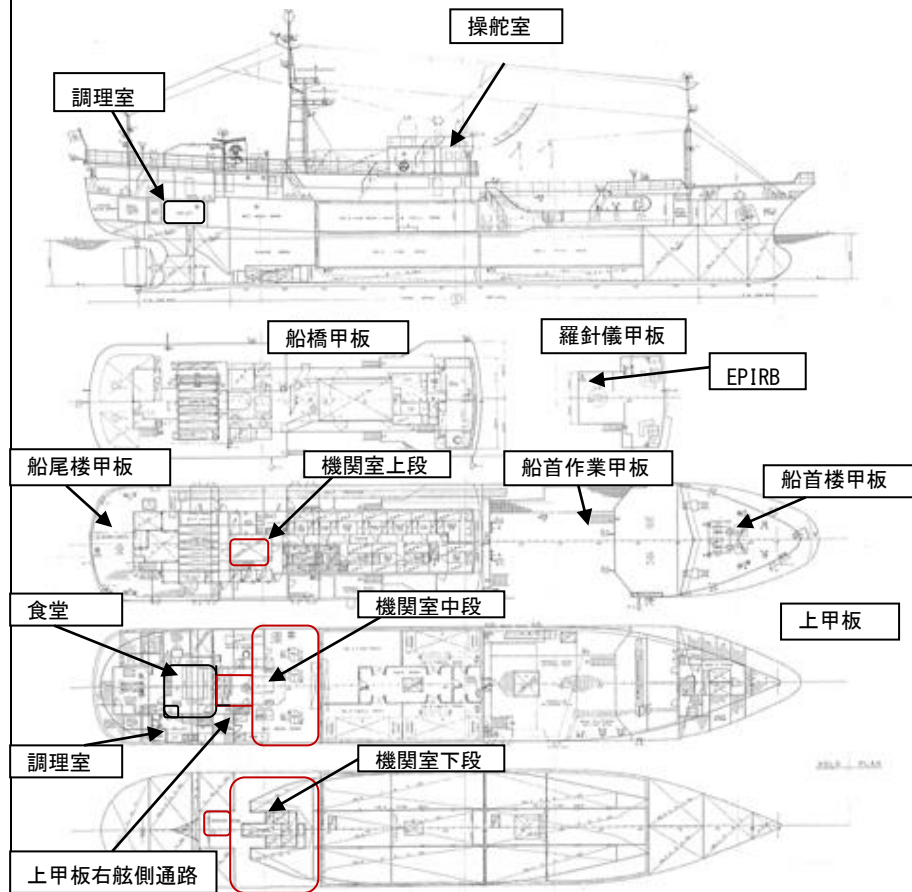
図1 一般配置図

船長は、操舵室後方へ向かい、機関室上段の作業準備及び洗濯物の干し場として利用している場所付近から黒煙が出ているのを認めた。

機関長は、上甲板の右舷船尾側にある調理室で排水管の取り外し作業をしていたとき、いつもと違う大きな声で呼ばれたので、調理室から食堂を抜けて機関室中段の右舷側出入口（以下「本件出入口」という。）まで走って行き、上甲板右舷側通路の扉を開けたところ、本件出入口の踊り場上方に煙及び炎が見えたので、機関室上段の洗濯物が燃えていると直感した。

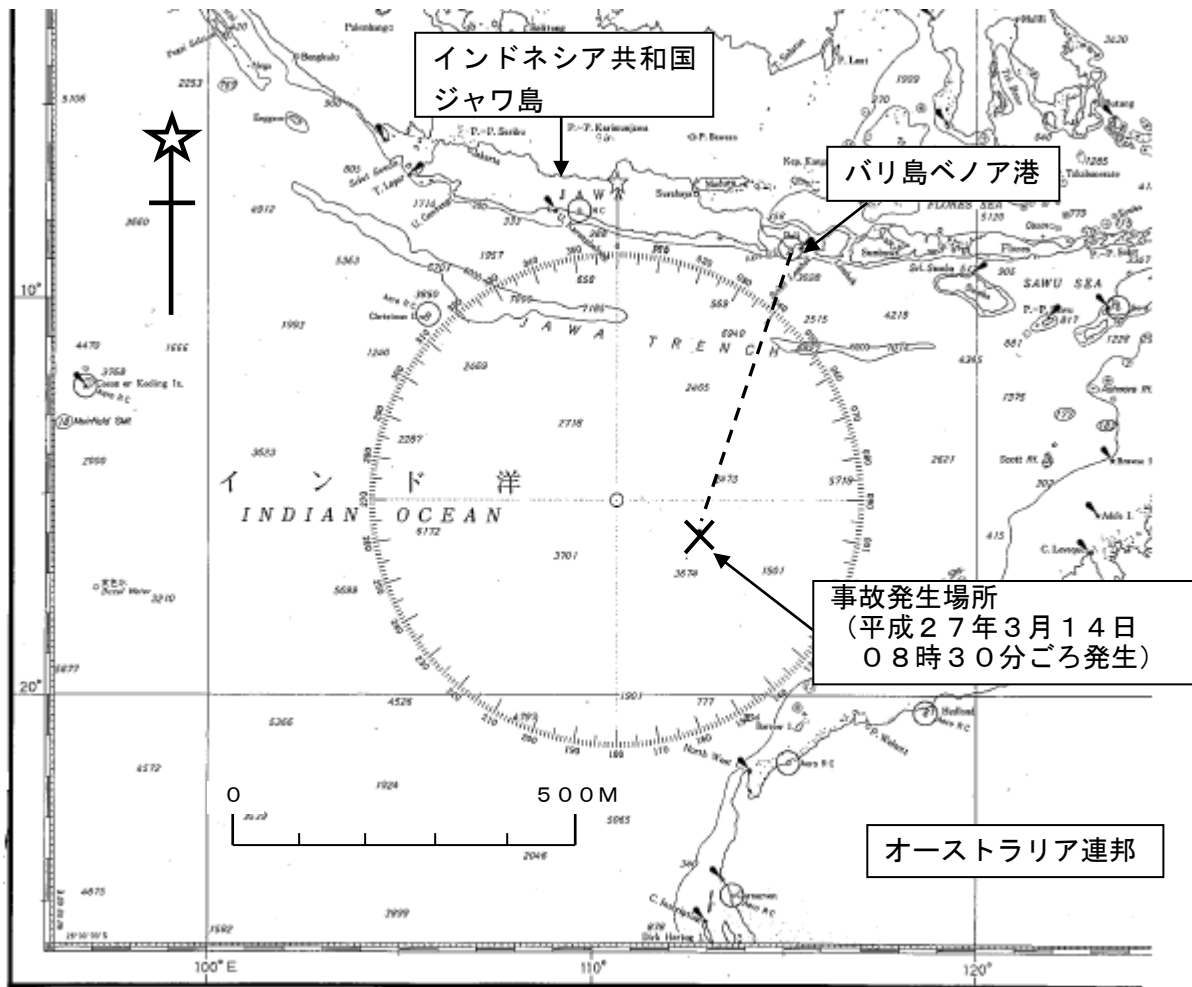
付図1 事故発生経過概略図

本船は、26日13時45分ごろ、南緯11°49′ 東経110°54′ 付近で船尾から沈み始め、えい航が不可能な状態となった。

本船は、監視していたタグボートが4月1日12時00分ごろ現場を離れ、その後別のタグボートが現場付近に到着したが、行方不明となった。

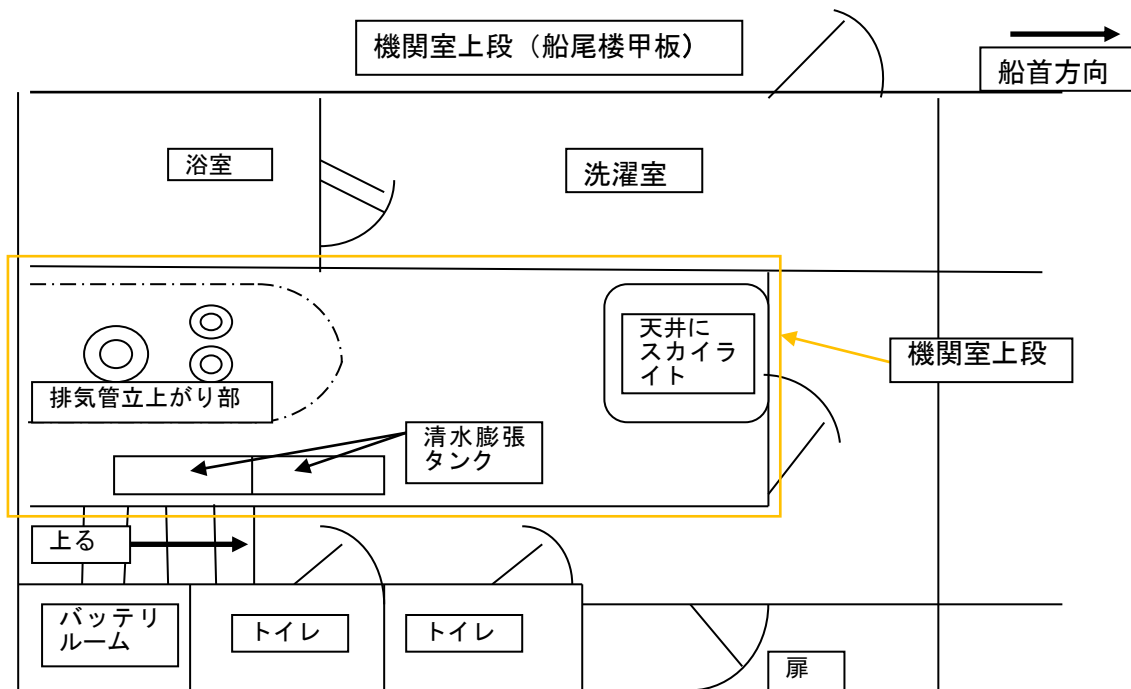
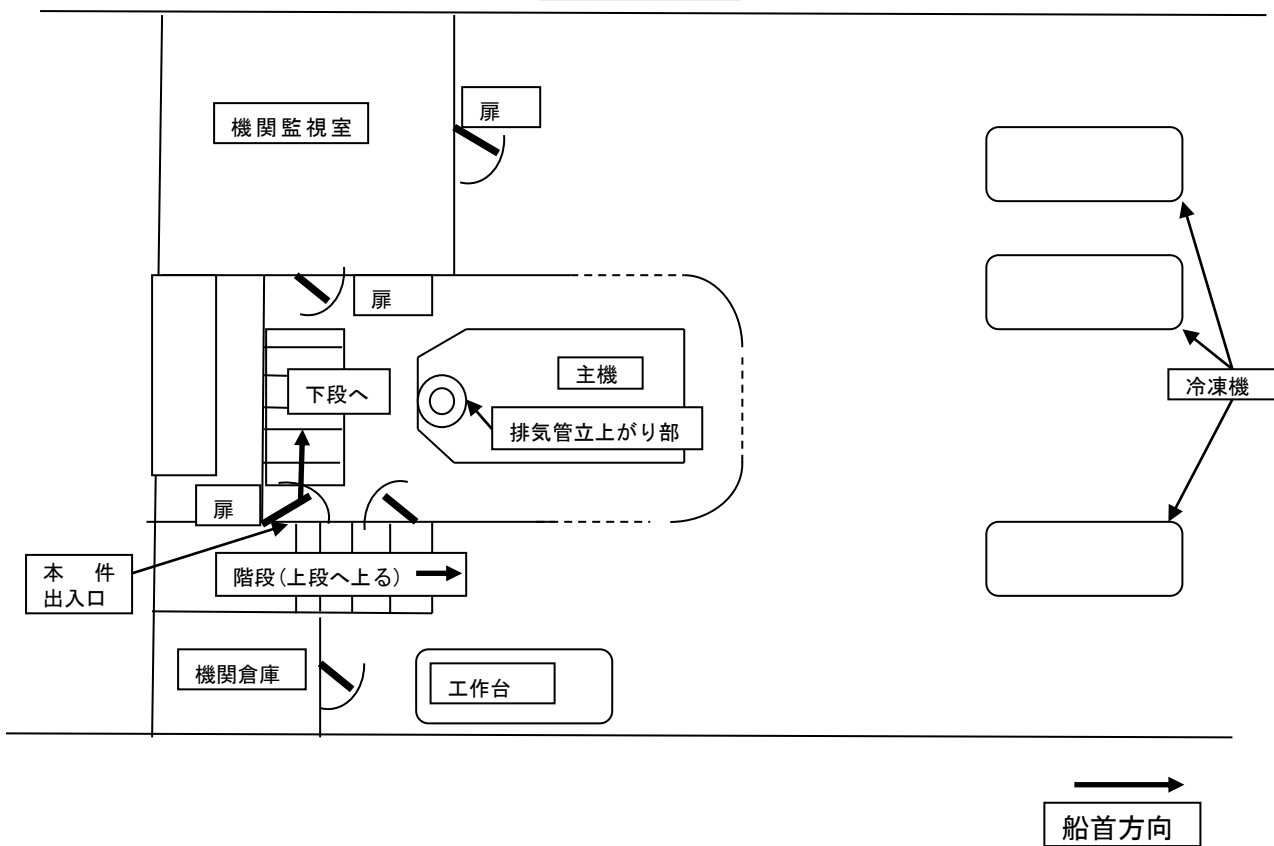
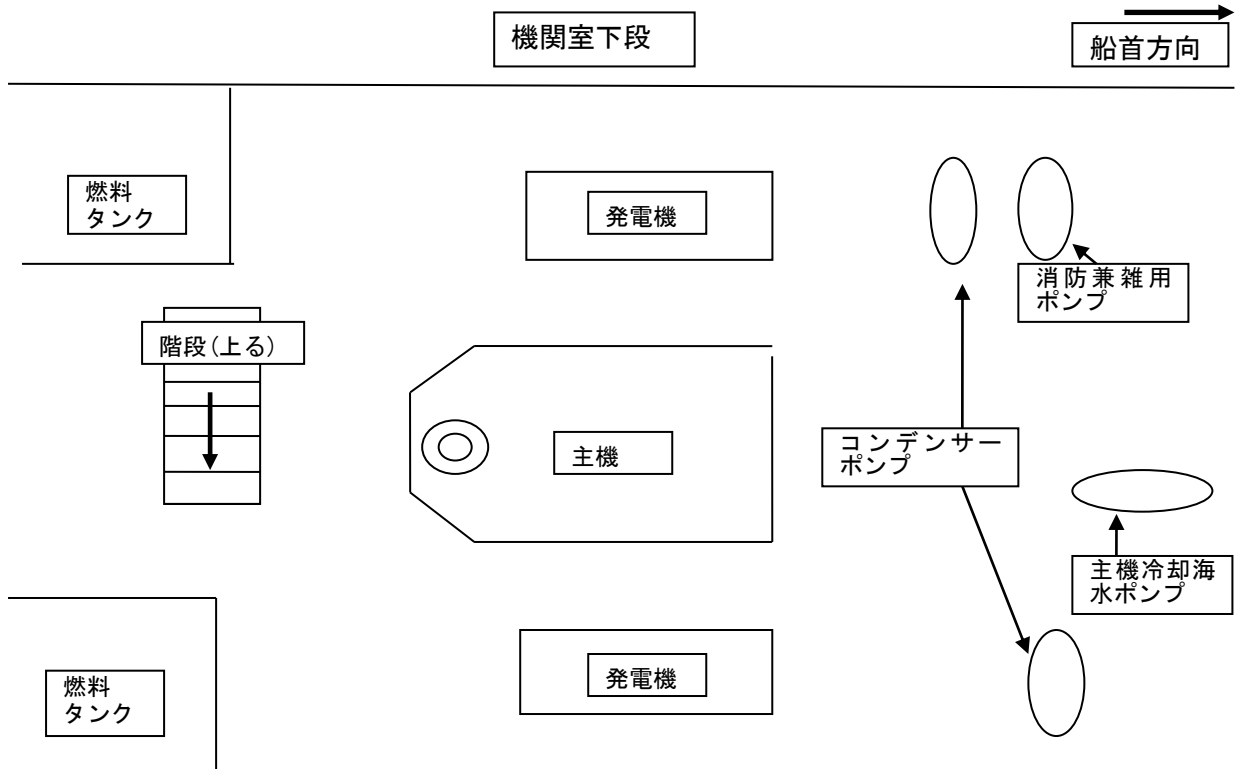
付図2 機関室概略図

<p>その他の事項</p>	<p>(付図1 事故発生経過概略図、付図2 機関室概略図 参照)</p> <p>機関室は、下段、中段及び上段の3つの甲板からなり、下段には、中央部に主機、その両側に発電機が備えられ、中段には、左舷後部側に機関監視室、後部に燃料油サービスタンク等が、前部に魚倉用冷凍機3台、中央部に主機及び発電機2台の各排気管がそれぞれ立ち上がっている開口部があり、その船首側の上方にスカイライトが配置されていた。</p> <p>本船は、消防設備として、機関室に消火ポンプが1台、操舵室、機関室、食堂等に計12個の持運び式消火器が備え付けられていた。</p> <p>本船は、主機及び発電機用の冷却海水ポンプ及び冷凍機のコンデンサーポンプから常に船内の消火栓へ海水が供給されていた。</p> <p>主機の排気ガスは、常用の回転数毎分約345～350で運転しているとき、温度が過給機出口で約460～470℃であった。</p> <p>機関室の給排気ファンは、上段天井の化粧煙突両舷船首側にあり、外気を機関室下段下方に放出する給気用ダクトが各1個、同煙突船尾右舷側に機関室上段から吸引する排気用ダクトが1個備えられており、本事故当時、いずれも運転されていた。</p> <p>機関室上段は、排気管が通っており、暖かいので乗組員が洗濯物の干し場として利用しており、プラスチック製の洗濯ばさみ等が排気管立上がり部の手すり付近にあった。</p> <p>機関部の当直は、単独の4時間交替制で行っており、2時間ごとに冷凍機の日誌を、4時間ごとに主機及び補機の日誌を記載し、機関室を無人にすることはなく、本事故当時、機関長が06時～10時の時間帯で行っていた。</p> <p>機関長は、08時30分ごろ～40分ごろまでの間、工具を取りに中段の機関室出入口から工作台の間を行き来したが、給排気ファンが常時回り、機関室下段及び中断のダクトから空気が吹き出しており、機関室下段から上段へ向かって空気が勢いよく流れていたため、機関室上段で火災が発生していることに気付かなかったのではないかと本事故後に思った。</p> <p>機関長は、消火作業中、衣類か何かが溶けたようなものが、ぽたぽたと落ちてくるのを認めたので、機関室上段の洗濯物の干し場付近から出火したと思った。</p> <p>乗組員の半分くらいが喫煙し、くわえたばこで、機関室上段のスペースで作業着に着替える者もいた。</p> <p>本船は、機関長が、平成26年9月のドック整備終了頃に乗船して以来、電気配線の絶縁抵抗を計測したことはなかったものの、電圧が220V及び100V系統の電気配線のアースランプによるアーステストを毎日行っており、異常がなかった。</p> <p>本船は、救命設備として、船橋甲板の操舵室左舷後方に救命いかだ</p>

<p>1個、操舵室にレーダートランスポンダ1個、羅針儀甲板にEPIRB1個、また、4個の救命浮環及び24個の救命胴衣がそれぞれ備え付けられていた。</p> <p>本船は、船体、機関及び機器類に不具合又は故障はなかった。</p> <p>乗組員は、総員退船する際、全員が救命胴衣を着用していた。</p> <p>本船は、機関室に火災探知装置及び自動拡散型消火器が、操舵室に機関室内の状況を見ることができるモニター装置がなかった。</p>
<p><b>分析</b></p> <p>乗組員等の関与 船体・機関等の関与 気象・海象等の関与 判明した事項の解析</p>	<p>不明</p> <p>不明</p> <p>なし</p> <p>本船は、バリ島南方沖を漁場に向けて南南西進中、機関室上段から出火したことから、周囲の可燃物に燃え移ったものと考えられる。</p> <p>本船は、機関長が、消火作業中に衣類か何かが溶けたようなものがぼたぼたと落ちてくるのを認めていること、及び機関室上段から出火していることから、機関室上段の洗濯物の干し場付近から出火した可能性があると考えられるが、出火元を見た乗組員がいないこと及び船体が行方不明になったことから、出火に至った状況を明らかにすることはできなかった。</p> <p>乗組員は、船長がEPIRB及びレーダートランスポンダを持ち出し、作動させたことから、総員退船後、早期に発見され、救助されたものと考えられる。</p> <p>本船は、タグボートによるえい航中、船尾部から沈み始め、その後行方不明となったことから、沈没した可能性があると考えられる。</p> <p>本船は、火災探知装置及び自動拡散型消火器が機関室内に装備されていれば早期に火災を発見できるなど、被害を軽減できた可能性があると考えられる。</p>
<p><b>原因</b></p>	<p>本事故は、本船が、バリ島の南方沖を漁場に向けて南南西進中、機関室上段から出火したため、周囲の可燃物に燃え移ったことにより発生したものと考えられる。</p>
<p><b>参考</b></p>	<p>船舶所有者は、本事故後、所属の全船に次の再発防止策を講じた。</p> <ul style="list-style-type: none"> <li>・ 機関室等に火災報知器、自動拡散型消火器等を設置した。</li> <li>・ 日本語及びインドネシア語による火気の注意書きを機関室上段、食堂等に張り出した。</li> <li>・ 消火設備の操作について、乗組員に対して定期的に訓練を行うこととした。</li> </ul> <p>今後の同種事故等の再発防止及び被害の軽減に役立つ事項として、次のことが考えられる。</p> <ul style="list-style-type: none"> <li>・ 機関室に火災探知機等の備え付けを求められていない船舶であっても、火災を早期に発見するため、機関室に火災探知装置又は操</li> </ul>

<p>舵室から機関室内の状況を見ることができるモニター装置を設置することが望ましい。</p> <ul style="list-style-type: none"><li>・ 小型船舶以外の船舶であっても、機関室には、自動拡散型消火器を設置することが望ましい。</li></ul>
--	---
