## 船舶事故調査報告書

平成28年10月6日  
 運輸安全委員会（海事専門部会）議決  
 委員 庄 司 邦 昭（部会長）  
 委員 小須田 敏  
 委員 根 本 美 奈

事故種類	同乗者負傷
発生日時	平成27年8月20日 19時40分ごろ
発生場所	高知県四万十町橋原川津賀ダム上流の北岸 竹ノ地四等三角点から真方位220°400m付近 （概位 北緯33°17.8′ 東経132°56.8′）
事故の概要	屋形船いぶきは、係留中、同乗者6人が一酸化炭素中毒になった。
事故調査の経過	平成27年8月24日、本事故の調査を担当する主管調査官（神戸事務所）ほか1人の地方事故調査官を指名した。 原因関係者から意見聴取を行った。
<b>事実情報</b> 船種船名、総トン数 船舶番号、船舶所有者等 L×B×D、船質 機関、出力、進水等	屋形船 いぶき、19トン 282-17053高知、有限会社小椋電気工業 10.78m (Lr) × 4.99m × 0.80m、FRP ガソリン機関（船外機）、66.2kW、平成9年5月
乗組員等に関する情報	船長 男性 68歳 二級小型船舶操縦士・特殊小型船舶操縦士・特定 免許登録日 平成5年8月4日 免許証交付日 平成24年8月15日 （平成30年8月3日まで有効） 同乗者A 男性 54歳 同乗者B 女性 43歳
死傷者等	重傷 2人（同乗者A及び同乗者B）、軽傷 4人（同乗者）
損傷	なし
気象・海象	気象：天気 晴れ、風向 東、風速 約2m/s、視界 良好 水象：川面 平穏
事故の経過	本船は、船体が四角形の形状をした屋形船であり、船長が、平成27年8月20日18時20分ごろ、エアコンを運転する目的で左舷船尾側に設けられた天井板のない倉庫（以下「本件倉庫」という。）に置いていたキャスター付きの携帯発電機（以下「本件発電機」という。）を始動した。（写真1参照）

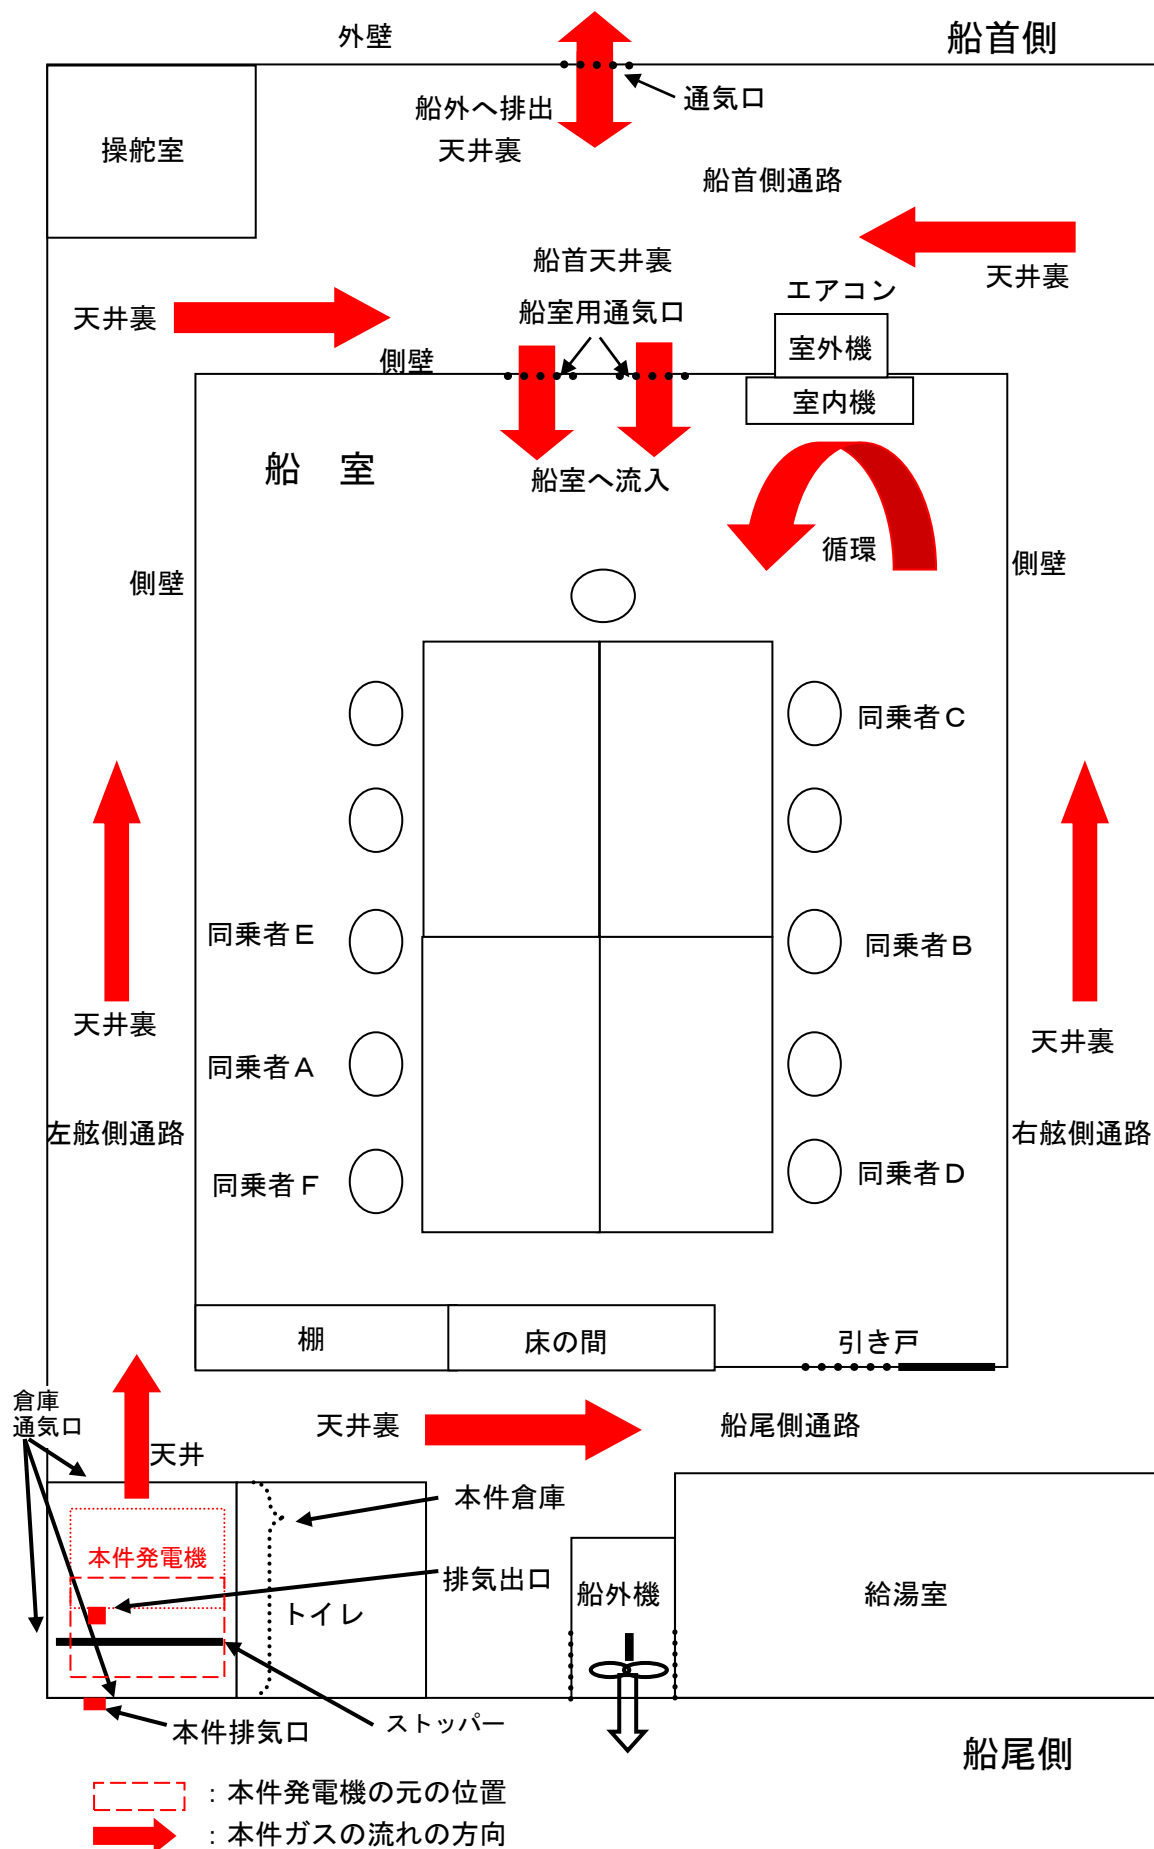
付図2 本船配置及び本件ガス経路の略図

<p>本船は、各通路の天井裏を仕切る壁等もなくつながっていたことから、一酸化炭素が本件倉庫天井部の隙間から船尾側通路の天井裏に流れ込み、各舷側通路の天井裏及び船室用通気口を經由して船室に入ったものと考えられる。</p> <p>一酸化炭素は、空気より軽い気体であったものの、船室の各窓が閉められ、エアコンが運転されていたことから、船室内を循環していたものと考えられる。</p> <p>船長は、本件倉庫の天井裏が、各舷側通路の天井裏を通して船室とつながっていることを知らなかった可能性があると考えられる。</p> <p>本船は、船舶検査証書が失効していたことから、航行の用に供してはならなかった。</p>
<b>原因</b>	<p>本事故は、本船が、係留地において、本件倉庫に備えられていた本件発電機を運転して係留中、本件発電機からの排気ガスに含まれる一酸化炭素が、本件倉庫内に滞留していたため、本件倉庫天井部の隙間から通路の天井裏及び船室用通気口を經由して船室に入り、船室にいた同乗者6人が吸引して一酸化炭素中毒になったことにより発生したものと考えられる。</p>
<b>参考</b>	<p>今後の同種事故等の再発防止に役立つ事項として、次のことが考えられる。</p> <ul style="list-style-type: none"> <li>・ 船内で携帯発電機を使用する際は、排気ガスが外気に直接排出されるよう排気用の配管を設けること、又は暴露甲板上で使用すること。</li> <li>・ 換気口及び換気扇は、ダクトを通して外気が直接出入りするよう設備することが望まれる。</li> </ul>

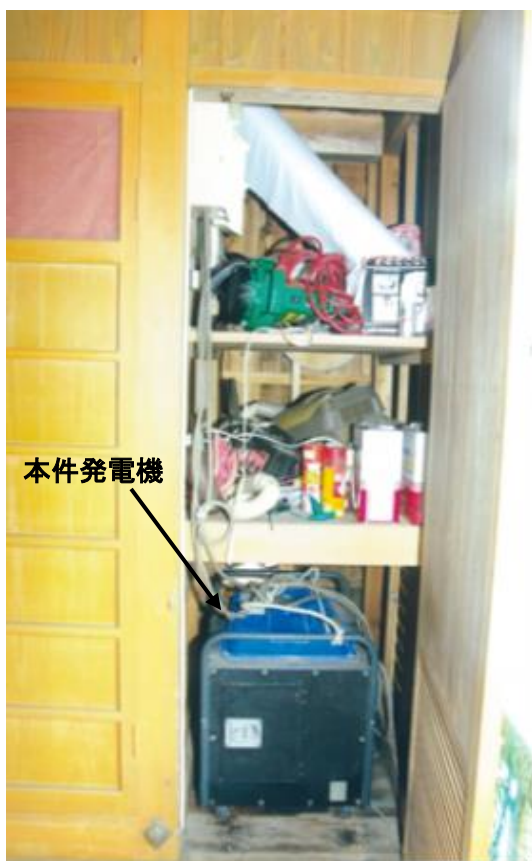
写真2 本件倉庫

<p>が、船尾側の側壁には直径約50mmの排気ガス用の穴（以下「本件排気口」という。）がそれぞれ設けられていた。また、本件倉庫の左舷側及び船尾側の側壁には高さ約0.60m、幅約0.23mの、船首側にある開き戸には高さ約0.60m、幅約0.52mの格子状の通気口（以下「倉庫通気口」という。）が、それぞれ設けられていた。</p> <p>船長は、本件発電機に燃料を補給する際、本件発電機を本件区画に置いた状態では本件区画の上面と給油口との間に余裕がなかったので、本件発電機を本件区画から手前に出して行っていたが、いつしか燃料補給時の煩わしさから本件発電機を本件区画から出した状態で使用していた。</p> <p>船長は、本件発電機からの排出ガスが、倉庫通気口等から船外に排出されていると思っていた。</p> <p>（付図2 本船配置及び本件ガス経路の略図、写真2 本件倉庫、写真3 本件発電機、写真4 本件発電機移動後の本件倉庫、写真5 本件倉庫天井、写真6 左舷側通路天井裏、写真7 船室前部、写真8 エアコン室内機及び船室用通気口 参照）</p> <p>本船は、平成13年5月から平成20年5月までの間、不定期航路事業の届け出がされていたが、平成27年6月末に船長の知人等の依頼により、蛍見物の目的で3回ほど運航し、船室の窓を開放して航行していたので、窓を閉めてエアコンを運転した状態で運航したことがほとんどなかった。</p> <p>船長は、以前、何回か本船に甲板員として乗り組んだことがあり、船長としての乗船は、本事故時で4回目であった。</p> <p>船長は、出港の約2時間前に、本件発電機に燃料を約10ℓ補給し、本事故当時、船室の窓を閉めてエアコンを運転していた。</p> <p>本船は、平成24年8月以降、日本小型船舶検査機構（JCI）の定期検査を受検しておらず、船舶検査証書が失効していた。</p>
<p><b>分析</b></p> <p>乗組員等の関与</p> <p>船体・機関等の関与</p> <p>気象・海象等の関与</p> <p>判明した事項の解析</p>	<p>あり</p> <p>あり</p> <p>なし</p> <p>本船は、係留地において、本件倉庫に備えられていた本件発電機を運転して係留中、本件発電機からの排気ガスに含まれる一酸化炭素が、本件倉庫内に滞留していたことから、本件倉庫天井部の隙間から通路の天井裏及び船室用通気口を經由して船室に入り、船室にいた同乗者6人が吸引して一酸化炭素中毒になったものと考えられる。</p> <p>本船は、船長が本件発電機の燃料補給をしやすくしようと本件発電機を本件区画の手前側で使用していたことから、本件発電機からの排気ガスに含まれる一酸化炭素が本件倉庫内に滞留していたものと考えられる。</p>
