船舶事故調査報告書

平成28年9月15日
 運輸安全委員会（海事専門部会）議決
 委員 庄司邦昭（部会長）
 委員 小須田 敏
 委員 根本美奈

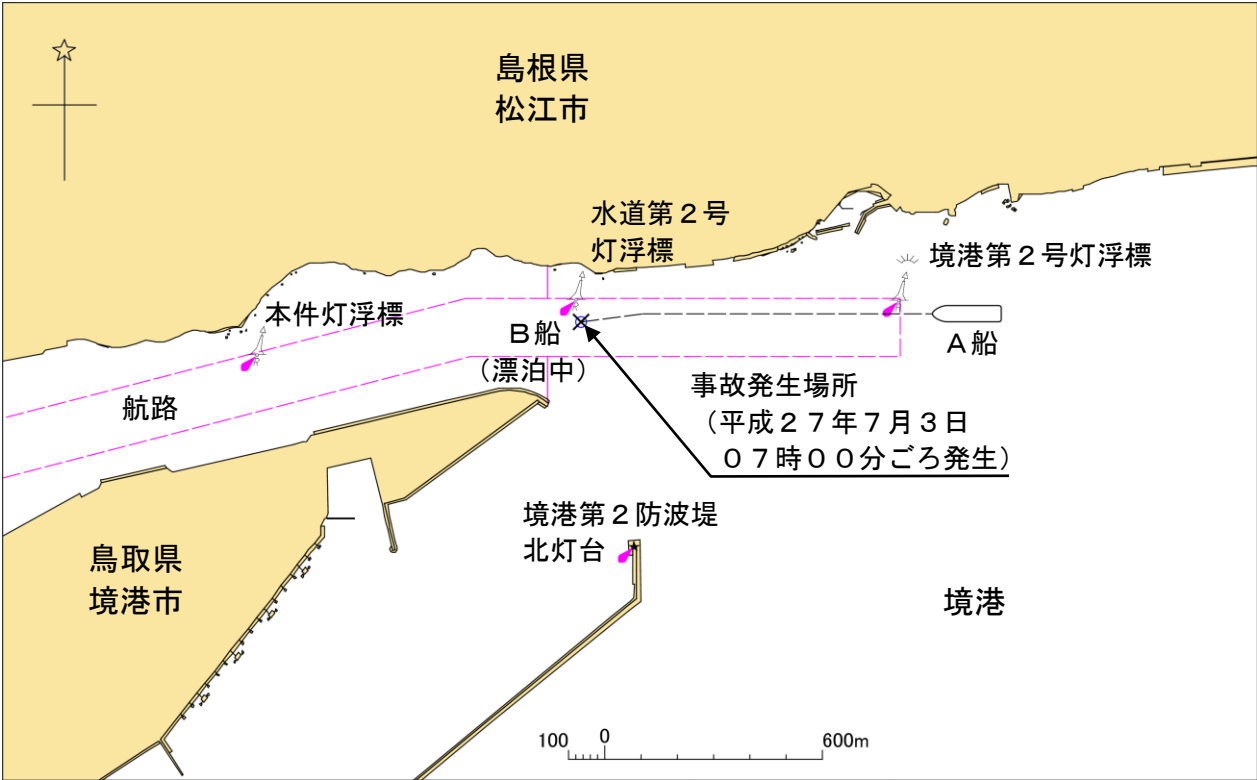
付図1 事故発生経過概略図

<p>ところ、^{けい}頸椎捻挫及び第一腰椎右横突起骨折と診断された。 (付図1 事故発生経過概略図 参照)</p>
その他の事項	<p>A船は、中型まき網漁船団の^{ひぶね}灯船であった。 船長Aは、本事故発生場所付近の航行経験が多数あった。 船長Aは、レーダーを作動させていたが、視界が良かったので主に目視で見張りを行っていた。 船長Aは、航路内を見たとき、小型船であるB船の船尾を見る状況であったので、B船の存在に気付かなかったのかもしれないと本事故後に思った。 B船は、笛が船内にあった。 船長B、同乗者B₁及び同乗者B₂は、B船で月に10回程度、境港付近で釣りをしていた。 船長Bは、境港の航路付近は、頻繁に他船が航行することを知っていたが、これまで漂泊して釣りを行っているとき、航行中の他船が、漂泊しているB船を避けていたので、本事故時も、航行中の他船が、漂泊中のB船を避けるものと思っていた。 船長B、同乗者B₁及び同乗者B₂は、いずれも救命胴衣を着用していなかった。</p>
分析 乗組員等の関与 船体・機関等の関与 気象・海象等の関与 判明した事項の解析	<p>A あり、B あり A なし、B なし A なし、B なし</p> <p>A船は、境港の航路を西進中、船長Aが、航路に入る前に航路内を見たとき、他船を認めなかったため、船首方に他船はいないものと思い、船首方の見張りを適切に行っていなかったことから、漂泊しているB船に気付かず、B船と衝突したものと考えられる。 船長Aは、航路内を見たとき、小型船であるB船の船尾を見る状況であったので、B船の存在に気付かなかった可能性があると考えられる。 B船は、境港の航路内で釣りをしながら漂泊中、船長Bが、航行中の他船が漂泊しているB船を避けるものと思い、周囲の見張りを適切に行っていなかったことから、A船と衝突したものと考えられる。</p>
原因	<p>本事故は、境港の航路内において、A船が西進中、B船が釣りをしながら漂泊中、船長Aが、航路に入る前に航路内を見たとき、他船を認めなかったため、船首方に他船はいないものと思い、前路の見張りを適切に行っておらず、また、船長Bが、航行中の他船が漂泊しているB船を避けるものと思い、周囲の見張りを適切に行っていなかったため、両船が衝突したことにより発生したものと考えられる。</p>

- ・航行中は、目視とレーダーを併用するなどして、常時、適切な見張りをを行うこと。
- ・釣りをしながら漂流しているときも、周囲の適切な見張りをを行うこと。
- ・プレジャーボートの乗船者は、救命胴衣等を着用することが望ましい。
