船舶事故調査報告書

平成28年9月29日
 運輸安全委員会（海事専門部会）議決
 委員 庄 司 邦 昭（部会長）
 委員 小須田 敏
 委員 根 本 美 奈

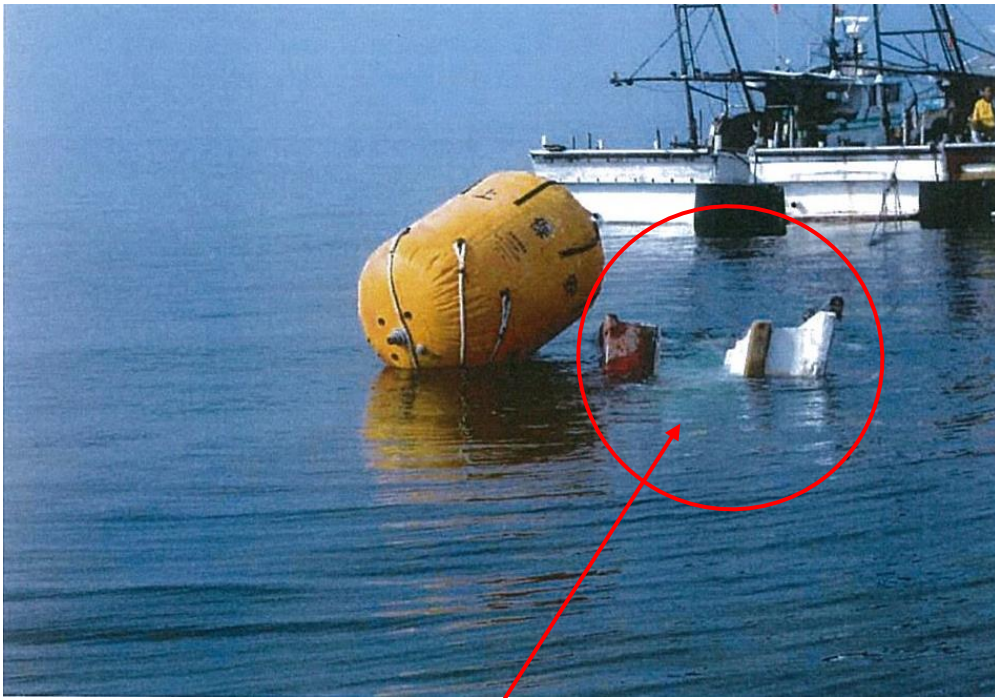
写真1 本船のえい航状況

<p>船尾部に避難したのち、来援した僚船に救助された。</p> <p>本船は、来援した巡視艇による消火活動で鎮火したものの、船尾部を残して船体が水没した状態で、大分県杵築市守江港まで僚船によってえい航され、のちに陸揚げのうえ解撤処理された。</p> <p>(付図1 事故発生場所概略図、写真1 本船のえい航状況、写真2 本事故後の機関室状況(船首側から)、写真3 本事故後の主機焼損状況1(船首側から)、写真4 本事故後の主機焼損状況2(右舷側から) 参照)</p>
その他の事項	<p>本船は、船体中央部に操舵室が設けられ、その下方に機関室が配置されており、本事故後、操舵室が消失して機関室がむき出しの状態で陸揚げされた。</p> <p>船体の損傷状況は、操舵室前方の上甲板の焼損が激しかったものの、魚倉等の各区画内部及び操舵室後方に焼損はほとんどなかった。</p> <p>機関室の損傷状況は、主機の右舷側に設けられた給気管及び清水冷却器カバーの焼損が激しかったものの、主機の下部及び機関室後方に設置された燃料タンクに焼損はほとんどなかった。</p> <p>操縦者は、出港前に機関室内の点検を行ったが、燃料油及び潤滑油の漏えい、異臭等を認めなかった。</p> <p>本船は、平成27年6月ごろ主機のクランク軸が折損したが、それ以後、故障等の発生はなかった。</p>
分析 乗組員等の関与 船体・機関等の関与 気象・海象等の関与 判明した事項の解析	不明 不明 不明 <p>本船は、大分空港北東方沖をえい航しながら北進中、機関室から出火したものと考えられる。</p> <p>本船は、操縦者が出港前に機関室内の点検を行い、異常がないことを確認しており、また、焼損状況が激しいことから、出火に至った状況を明らかにすることはできなかった。</p> <p>操縦者は、小型船舶操縦免許証が失効していたことから、本船の操縦を行ってはならなかった。</p>
原因	<p>本事故は、本船が、大分空港北東方沖をえい航しながら北進中、機関室から出火したことにより発生したものと考えられる。</p>
参考	<p>今後の同種事故等の被害の軽減に役立つ事項として、次のことが考えられる。</p> <ul style="list-style-type: none"> ・機関室には、天井等に船舶用自動拡散型粉末消火器を設置することが望まれる。

船尾が浮いた状態の本船

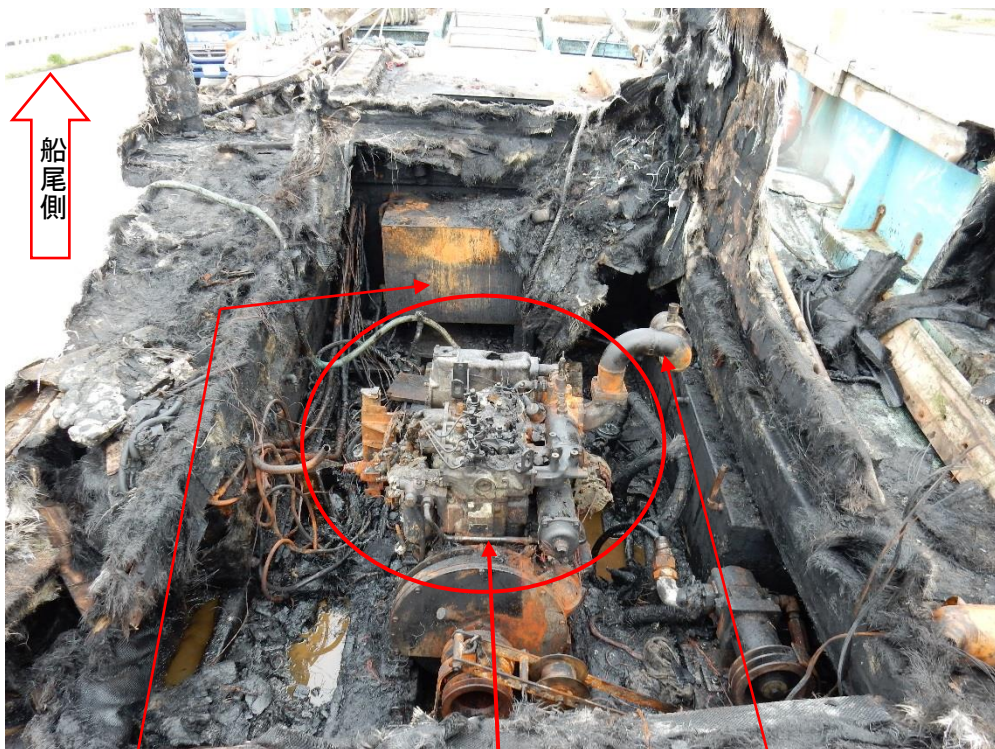
写真2 本事故後の機関室状況（船首側から）

燃料油タンク

主機

排気管

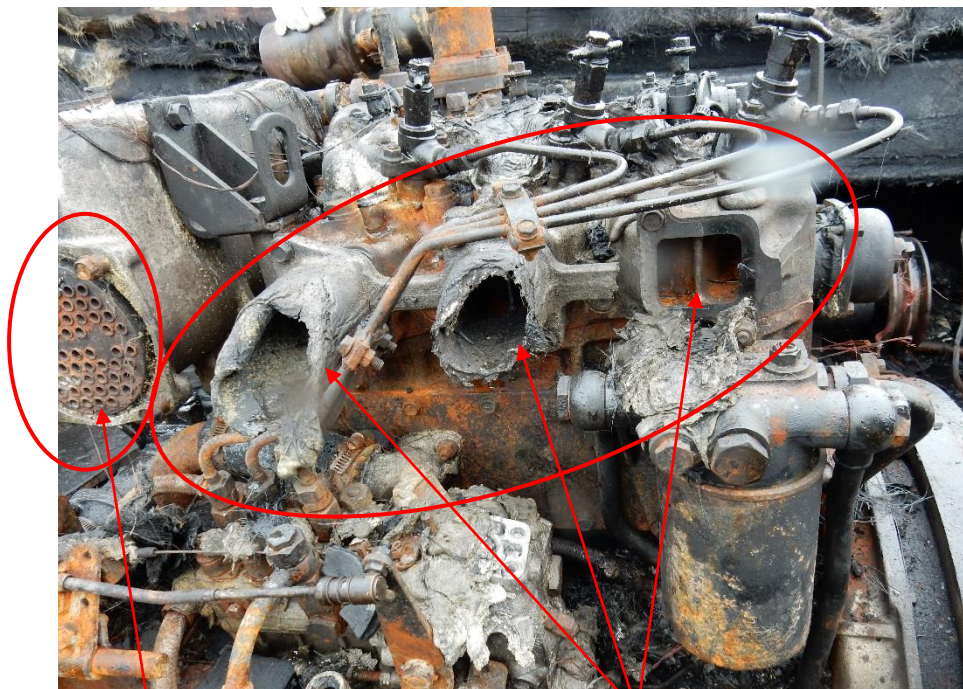
写真4 本事故後の主機焼損状況2 (右舷側から)

清水冷却器

吸気管
