## 船舶事故調査報告書

平成28年10月6日  
運輸安全委員会（海事部会）議決  
委員長 中橋和博  
委員 庄司邦昭（部会長）  
委員 小須田 敏  
委員 石川敏行  
委員 根本美奈

事故種類	乗組員死亡
発生日時	平成27年10月14日 22時15分ごろ
発生場所	福島県相馬港5号ふ頭 相馬港北防波堤灯台から真方位251°0.7海里付近 (概位 北緯37°51.3′ 東経140°57.2′)
事故の概要	貨物船ASIAN INFINITYは、船長ほか16人（全員フィリピン共和国籍）が乗り組み、相馬港5号ふ頭で停泊中、貨物倉内の清掃作業を行っていた際、平成27年10月14日22時15分ごろ、三等航海士が、2番貨物倉の第2甲板から下部貨物倉に転落した。 三等航海士は、病院に搬送され、死亡が確認された。
事故調査の経過	(1) 調査組織 平成27年10月15日、本事故の調査を担当する主管調査官ほか2人の船舶事故調査官を指名した。 (2) 調査の実施時期 平成27年10月16日、17日、11月17日、26日現場調査及び口述聴取、平成27年11月4日、5日口述聴取 (3) 原因関係者からの意見聴取 原因関係者から意見聴取を行った。 (4) 旗国等への意見照会 ASIAN INFINITYの旗国及び実質的利害関係国に対し、意見照会を行った。

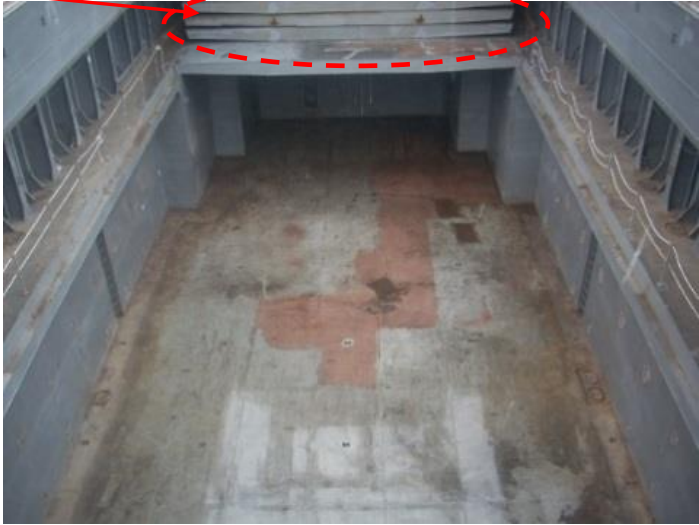
<div style="margin-left: 10px;"> <p>船尾</p> <p>↑</p> <p>↓</p> <p>船首</p> </div> </div> <p style="text-align: center;">写真2 2番貨物倉ハッチカバーを敷き詰めた状況</p> <p style="text-align: center;">写真3 2番貨物倉ハッチカバーを取り外した状況</p> </div>
乗組員等に関する情報	<p>船長（フィリピン共和国籍） 男性 64歳  締約国資格受有者承認証 船長（パナマ共和国発給）  交付年月日 2014年4月1日  （2016年12月31日まで有効）</p> <p>三等航海士（フィリピン共和国籍） 男性 46歳  締約国資格受有者承認証 二等航海士（パナマ共和国発給）  交付年月日 2015年7月10日  （2016年12月31日まで有効）</p>
死傷者等	死亡 1人（三等航海士）

本船は、2番貨物倉内の第2甲板部分の清掃作業が終了に近づき、下部貨物倉内の清掃作業の準備のために、22時10分ごろ三等航海士及び甲板手がチェンブロックを使用して船尾側から3番目のハッチカバー（以下「本件ハッチカバー」という。本件ハッチカバーの大きさは、縦2.325m、横12.970m、重量は、6,965kg）を取り外し、その後も清掃作業を続けた。

- (1) 第2甲板の清掃作業を行う場合は、必ず、ハッチカバーを敷き詰めた状態で行うこと。
- (2) 転落の可能性がある場所で作業を行う場合は、柵等を設置すること。

- (1) 貨物倉を上下に分割できるハッチカバーが設置された貨物船に乗り組む船長は、ハッチカバーを取り外した場合、転落を防止するため、柵等を設置することが望ましい。
- (2) 船舶管理会社は、安全管理マニュアル等にハッチカバー開放時の転落の危険性及び柵等の設置に関する記載をするなどし、乗組員に周知徹底することが望ましい。

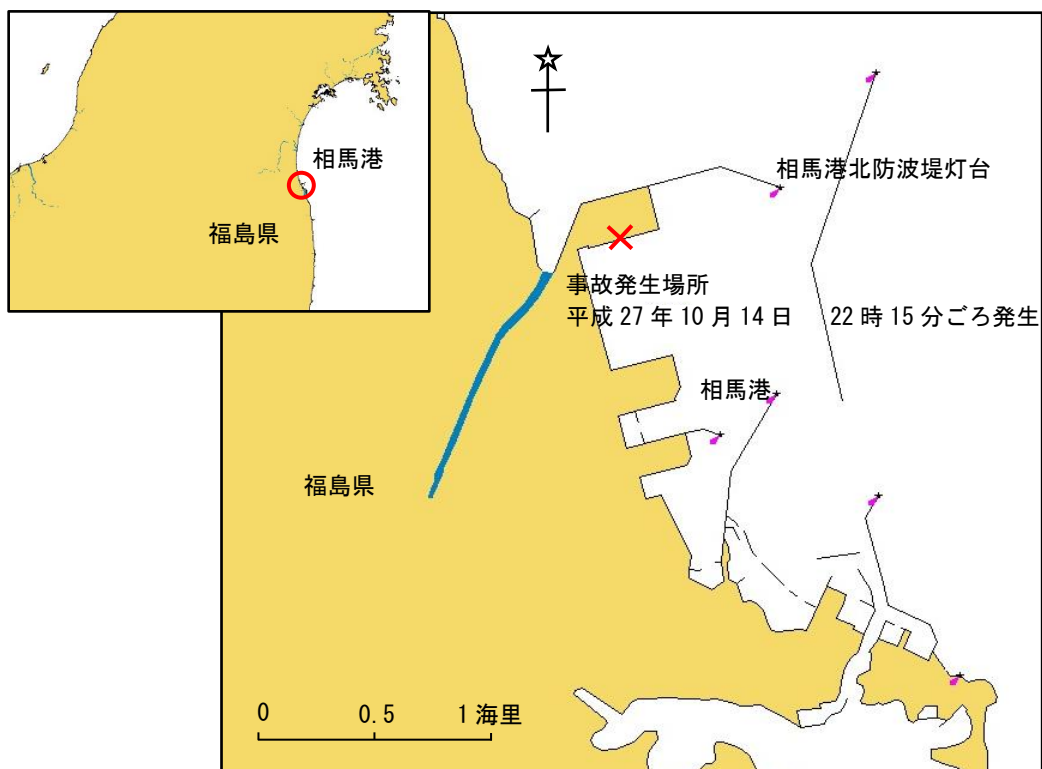
付図1 事故発生場所概略図

二等航海士は、22時15分ごろ、叫び声と下部貨物倉の内底板<sup>\*1</sup>に何か当たる音を聞き、本件ハッチカバーを取り外してできた開口部（以下「本件開口部」という。）の右舷側から下部貨物倉を懐中電灯で照らして確認したところ、内底板上の左舷側にうつ伏せ状態で倒れている三等航海士を発見した。
