船舶事故調査報告書

事故種類	乗組員負傷
発生日時	平成27年10月20日 09時30分ごろ
発生場所	宮崎県串間市福島港 <small>びんだわ</small> 鬢垂島灯台から真方位340° 980m付近 （概位 北緯31° 26.0′ 東経131° 12.8′）
事故の概要	漁船第五拾八丸 <small>まるえい</small> 栄丸は、養殖場のいけすをつり上げる作業中、乗組員1人が負傷した。
事故調査の経過	平成27年11月4日、本事故の調査を担当する主管調査官（門司事務所）ほか1人の地方事故調査官を指名した。 原因関係者から意見聴取を行った。
事実情報 船種船名、総トン数 船舶番号、船舶所有者等 L×B×D、船質 機関、出力、進水等	漁船 第五拾八丸栄丸、16トン MZ2-30041（漁船登録番号）、丸栄水産株式会社 14.90m（Lr）×4.94m×2.01m、FRP ディーゼル機関、368kW（動力漁船登録票による）、平成9年6月30日
乗組員等に関する情報	船長 男性 37歳 一級小型船舶操縦士・特殊小型船舶操縦士・特定 免許登録日 平成10年1月29日 免許証交付日 平成24年3月8日 （平成30年1月28日まで有効） 乗組員A 男性 56歳 一級小型船舶操縦士・特殊小型船舶操縦士・特定 免許登録日 昭和62年1月29日 免許証交付日 平成24年1月10日 （平成29年1月28日まで有効）
死傷者等	軽傷 1人（乗組員A）
損傷	なし
気象・海象	気象：天気 晴れ、風向 南南東、風力 1 海象：海上 平穏、潮汐 上げ潮の末期
事故の経過	本船は、船長及び乗組員Aほか1人が乗り組み、作業員4人を乗せ、福島港内にある養殖場のいけすをつり上げて陸に揚げる目的で、

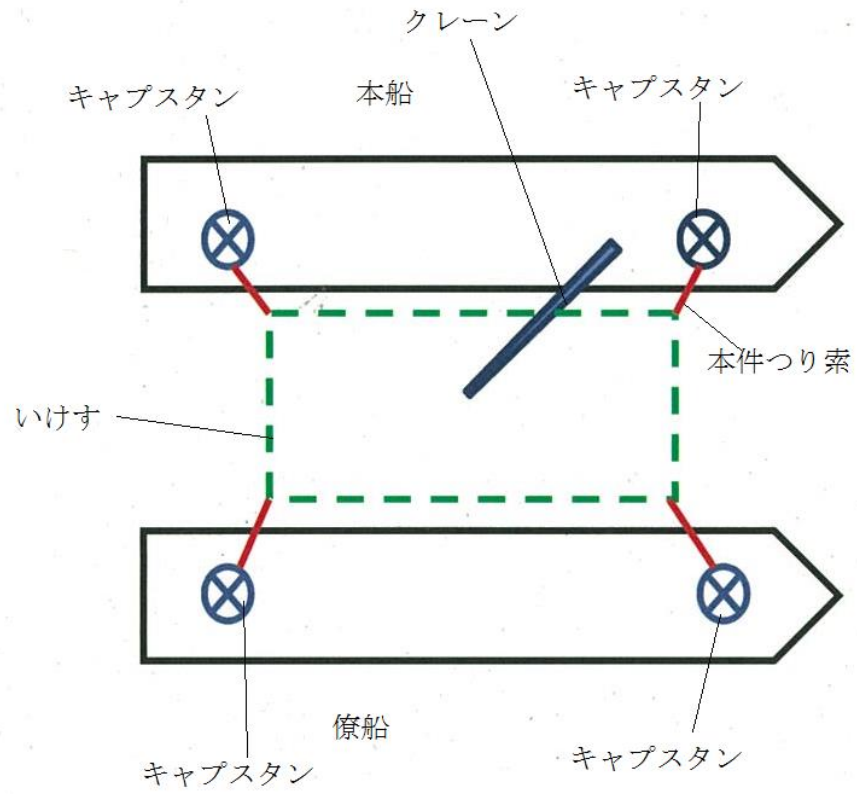
付図2 つり上げ作業状況図

乗組員Aは、軍手をつけて作業を行っていた。
分析 乗組員等の関与 船体・機関等の関与 気象・海象等の関与 判明した事項の解析	あり なし なし 本船は、福島港内において、キャプスタンを使用して養殖場のいけすのつり上げ作業中、乗組員Aが、いけすの高さを調整する際、キャプスタンを回転させた状態で左手をキャプスタンのドラムに巻いた本件つり索に添えていたことから、右手に持った本件つり索を伸ばしたとき、ドラム面と巻かれた本件つり索の間に左手中指を挟み負傷したものと考えられる。 乗組員Aは、ドラムに巻いた本件つり索をドラム面に押し付けるように添えた左手と、右手に持った本件つり索を少しずつ伸ばすことで、ドラム面と巻いた本件つり索との間の摩擦を調整することに慣れていていたことから、キャプスタンを回転させた状態で、左手をキャプスタンのドラムに巻いた本件つり索に添えていたものと考えられる。
原因	本事故は、本船が、福島港内において、キャプスタンを使用して養殖場のいけすのつり上げ作業中、乗組員Aが、いけすの高さを調整する際、キャプスタンを回転させた状態で左手をキャプスタンのドラムに巻いた本件つり索に添えていたため、右手に持った本件つり索を伸ばしたとき、ドラム面と巻かれた本件つり索の間に左手中指を挟んだことにより発生したものと考えられる。
参考	本船の所有会社は、本事故後、事故防止対策として、つり索の巻取りを止め、いけすの高さを調整する際、つり索をドラムに9回巻き付け、作業者はキャプスタンから離れて、スイッチを切ってキャプスタンの回転を止めることなど、ロープの取扱いの指導を行った。 今後の同種事故等の再発防止に役立つ事項として、次のことが考えられる。 ・キャプスタン等を使用する場合、決められた作業要領に従い、安全な作業を遂行すること。
