## 船舶事故調査報告書

平成28年9月29日

事故種類	乗組員負傷
発生日時	平成27年11月14日 16時10分ごろ
発生場所	大分県大分市大分港乙津泊地 大分港乙津東防波堤灯台から真方位163°440m付近 (概位 北緯33°16.5′ 東経131°39.9′)
事故の概要	貨物船第八天照丸 <sup>てんしょう</sup> は、入港準備作業中、乗組員1人が負傷した。
事故調査の経過	平成27年11月16日、本事故の調査を担当する主管調査官（門司事務所）ほか1人の地方事故調査官を指名した。 原因関係者から意見聴取を行った。
事実情報 船種船名、総トン数 船舶番号、船舶所有者等 L×B×D、船質 機関、出力、進水等	貨物船 第八天照丸、499トン 140888、株式会社中土佐海運 74.71m×12.00m×7.35m、鋼 ディーゼル機関、1,471kW、平成20年9月
乗組員等に関する情報	船長 男性 51歳 五級海技士（航海） 免許年月日 昭和59年7月30日 免状交付年月日 平成26年1月20日 免状有効期間満了日 平成31年8月31日 機関士A 男性 53歳 五級海技士（機関）（機関限定） 免許年月日 平成2年9月26日 免状交付年月日 平成27年7月24日 免状有効期間満了日 平成32年12月19日
死傷者等	重傷 1人（機関士A）
損傷	なし
気象・海象	気象：天気 曇り、風向 北東、風力 1、視界 良好 海象：海上 平穏
事故の経過	本船は、船長、機関長及び機関士Aほか2人が乗り組み、大分港の企業岸壁（以下「本件岸壁」という。）に着岸する目的で、乙津泊地において入港準備作業を開始した。 機関士Aは、船尾甲板で「係船機の遠隔操作装置」（以下「本件リモコン」という。）を使用して左舷側の係船機のドラムを回し、同ド

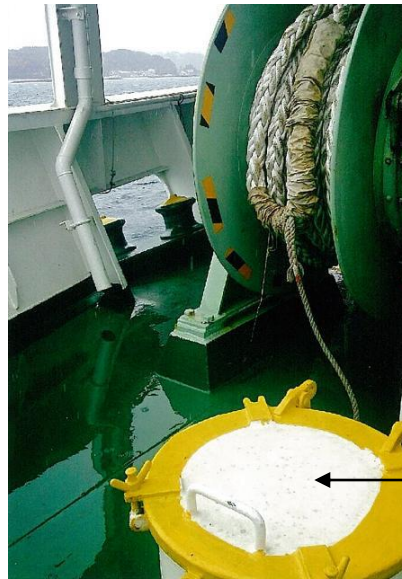
写真1 船尾方から見た船尾甲板左舷側の係船機

機関士Aは、係船索を繰り出して足下に約2～3巻コイルダウン（円形状に積み重ねること）したところ、ドラムに巻かれた係船索がかみ込んでいたので、ドラムを回した状態で同索を人力で引いてかみ込みを解こうとしたが、解けずに上体を引かれて体勢が崩れた際、右足に足下の係船索が絡まり転倒した。

機関士Aは、右足に係船索が絡まった状態で身体を引かれたので、身体がドラムに巻き込まれないように左足を係船機下部の甲板上で突っ張ったものの、左膝が耐えきれずにドラムに巻き込まれた。

<p>乗組員等の関与 船体・機関等の関与 気象・海象等の関与 判明した事項の解析</p>	<p>あり なし なし</p> <p>本船は、乙津泊地において入港準備作業中、機関士Aが、係船機のドラムに巻かれた係船索のかみ込みを解く際、ドラムを回転させた状態でかみ込んだ係船索を人力で解こうとしたことから、体勢を崩した際に右足に係船索が絡まって身体ごとドラムに巻き込まれて負傷したものと考えられる。</p> <p>機関士Aは、ふだん、本件作業を機関長と2人で行っていたが、本事故当時、機関長が船尾甲板に来るまでに時間が掛かると思ったことから、係船索のかみ込みを解く作業を1人で行ったものと考えられる。</p>
<p><b>原因</b></p>	<p>本事故は、本船が、乙津泊地において入港準備作業中、機関士Aが、係船機のドラムに巻かれた係船索のかみ込みを解く際、ドラムを回転させた状態でかみ込んだ係船索を人力で解こうとしたため、体勢を崩した際に右足に係船索が絡まって身体ごとドラムに巻き込まれたことにより発生したものと考えられる。</p>
<p><b>参考</b></p>	<p>船舶所有者は、本事故後、以下の再発防止策を取り決めて安全を向上させることとした。</p> <ol style="list-style-type: none"> <li>① 本件作業は必ず2人で行う。</li> <li>② 係船索の繰出しは操作ハンドルのある係船機の船首側で行う。</li> <li>③ 係船索のかみ込みを解く際は必ず係船機を停止して行う。</li> <li>④ 本件作業時はワイヤレスマイクを使用し、船橋や各部との連絡を密にする。</li> <li>⑤ 係船機を操作する際の合図を統一する。</li> </ol>
