船舶事故調査報告書

事故種類	衝突（海中の障害物）
発生日時	平成28年1月20日 16時30分ごろ
発生場所	福岡県福岡市小呂島 ^{おろ} 北方沖 小呂島港西2号防波堤灯台から真方位359° 8.0海里（M）付近 （概位 北緯33° 59.8′ 東経130° 02.0′）
事故の概要	旅客船ビートル二世は、南南東進中、海中の障害物と衝突した。 ビートル二世は、客室乗務員1人が負傷し、前部水中翼のエネルギーアブソーバが作動して伸びを生じた。
事故調査の経過	平成28年1月20日、本事故の調査を担当する主管調査官（門司事務所）ほか1人の地方事故調査官を指名した。 原因関係者から意見聴取を行った。
事実情報 船種船名、総トン数 船舶番号、船舶所有者等 L×B×D、船質 機関、出力、進水等	旅客船 ビートル二世、164トン 132632、JR九州高速船株式会社 22.26m（Lr）×8.53m×2.59m、軽合金 ガスタービン機関2基、5,589kW（合計）、平成2年11月14日
乗組員等に関する情報	船長 男性 35歳 二級海技士（航海） 免許年月日 平成18年12月1日 免状交付年月日 平成23年10月25日 免状有効期間満了日 平成28年11月30日 客室乗務員A 女性 22歳
死傷者等	軽傷 1人（客室乗務員A）
損傷	前部水中翼のエネルギーアブソーバに伸び
気象・海象	気象：天気 晴れ、風向 北西、風力 4、視界 良好 海象：うねり 波向南東、波高約2.5～3.0m 福岡市全域には、1月18日05時40分に波浪注意報が発表され、本事故当時も継続中であった。
事故の経過	本船は、船長及び客室乗務員Aほか5人（船員3人、客室乗務員2人）が乗り組み、旅客154人を乗せ、平成28年1月20日14時25分ごろ大韓民国釜山 ^{プサン} 市釜山港を出港し、福岡市博多港に向けて航

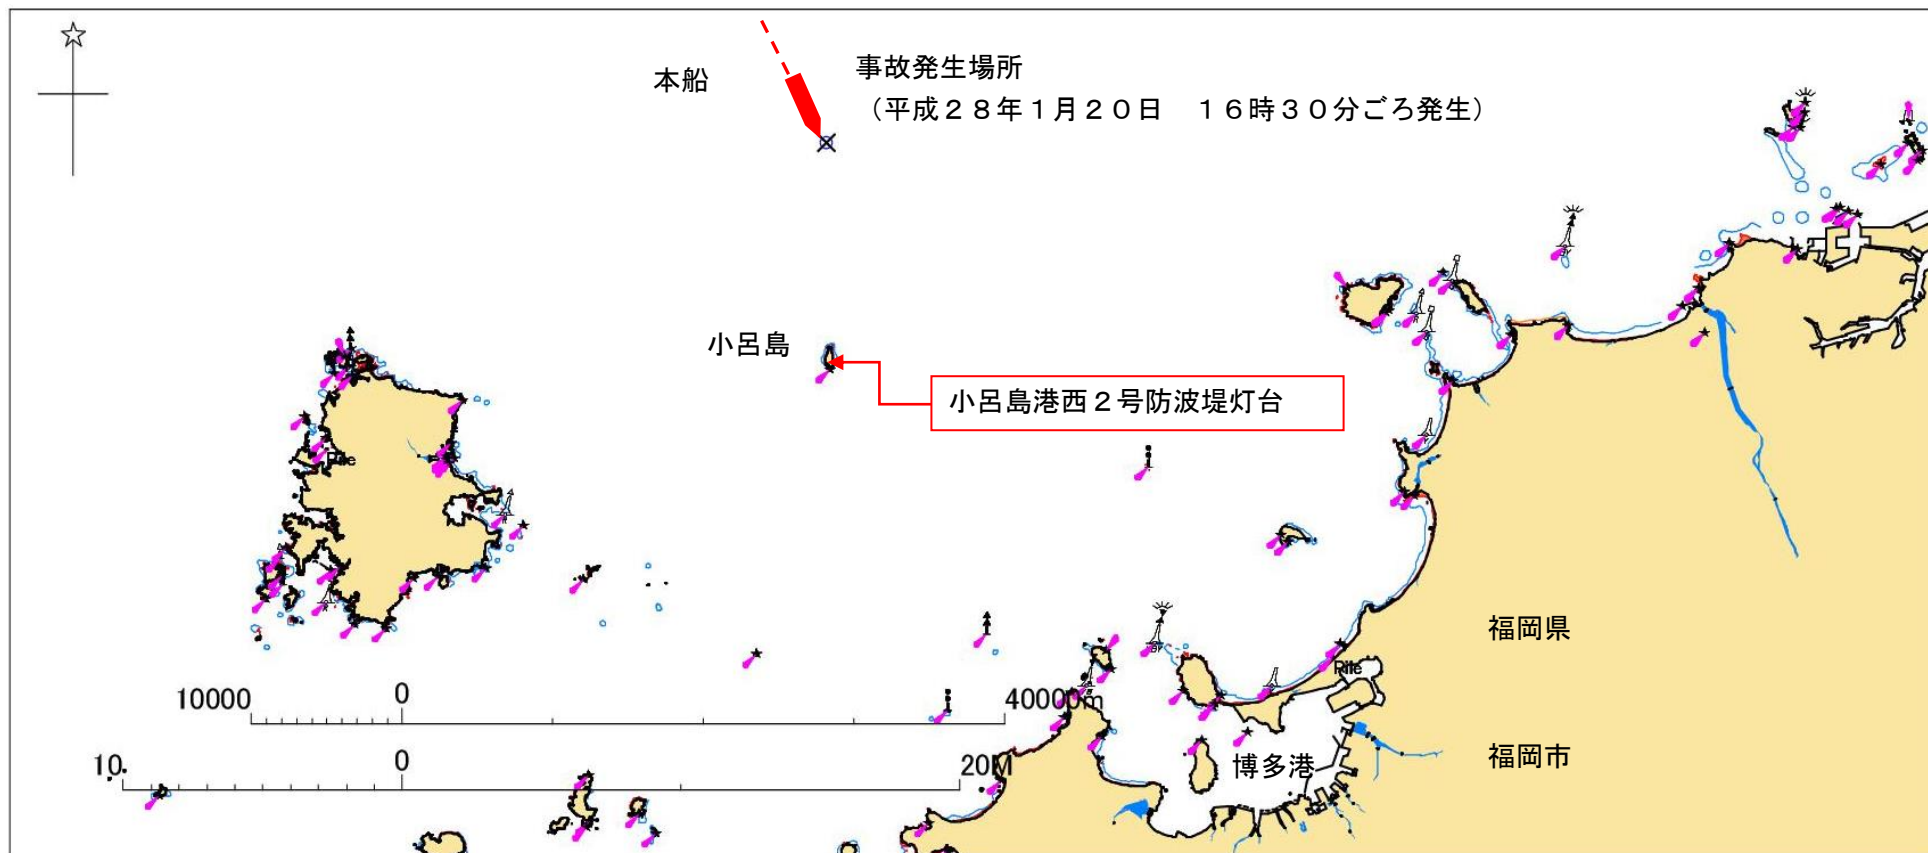
付図1 事故発生経過概略図

<p>行していた。</p> <p>船長は、釜山港を出港後約10分から約30分までの間の海域が減速海域（鯨の目撃情報のあった場所を中心に半径5Mの円を描いた海域で、目撃後1週間継続指定される。）であったので約35～36ノット（kn）の速力（対地速力、以下同じ。）で航行し、減速海域を過ぎた後、巡航速力の約40knに速力を上げて航行した。</p> <p>船長は、操舵室中央部の右席で操縦を担当し、一等機関士は左席で機関監視を担当し、また、機関長及び一等航海士は、それぞれ左端席と右端席で見張りについていた。</p> <p>一等航海士は、到着予定時刻まで約1時間となり、客室内の巡視をする目的で操舵室を出て行った。</p> <p>客室乗務員Aは、1階の客室左舷前部にあるサービスステーションで左舷側壁に備え付けられた椅子に右舷側を向いた姿勢で腰を掛け、減速海域ではなかった上に船内ワゴン販売を始める予定だったのでシートベルトを外していた。</p> <p>本船は、小呂島北方沖を南南東進中、16時30分ごろ、船首部からバーンという音と衝撃が同時に発生し、翼走状態（水中翼の揚力で船体を海面上に浮上させて航行すること。）から急激に着水状態となって停止した。</p> <p>船長は、一等機関士に損傷を受けたと思われる船首船底部の調査を指示し、巡視から戻って来た一等航海士には旅客の安否を調査するよう指示した。</p> <p>客室乗務員Aは、衝撃を受けてサービスステーション内の流し台で身体を打ち、棚からDVD機器が頭上に落ちてきて右耳を裂傷した。</p> <p>一等機関士は、客室乗務員Aが出血している状態で旅客の安否を調べようとして客室内にいたところを見付け、止血措置を施した。</p> <p>船舶所有会社の運航責任者は、事務所内に掲示されているAIS情報による運航状況を見ていて本船が着水したことに気付き、船長に連絡を取って本事故の発生を知り、海上保安庁に本事故の発生を通報した。</p> <p>船長は、一等機関士からエネルギーアブソーバが伸びて揚力を出せないこと及び船底部外板に破口がないとの報告を受け、艇走状態（船体が海面に着水した状態で航行すること。）で博多港に入港することとした。</p> <p>本船は、予定到着時刻より約2時間20分遅れて19時44分ごろ博多港に到着した。</p> <p>客室乗務員Aは、病院で打撲及び右耳介切創^{じかいせつそう}と診断され、通院治療を受けた。</p> <p>（付図1 事故発生経過概略図 参照）</p>
