## 船舶事故調査報告書

平成28年9月29日  
 運輸安全委員会（海事専門部会）議決  
 委員 庄 司 邦 昭（部会長）  
 委員 小須田 敏  
 委員 根 本 美 奈

事故種類	乗組員負傷
発生日時	平成28年3月29日 07時00分ごろ
発生場所	鹿児島県南大隅町立目埼西方沖 立目埼灯台から真方位270° 2.8海里付近 (概位 北緯31°04.2′ 東経130°36.0′)
事故の概要	漁船第二十七豊徳丸は、揚網中、鋼製滑車をくくり付けたロープが破断し、跳ねられた鋼製滑車が当たって乗組員が負傷した。
事故調査の経過	平成28年4月6日、本事故の調査を担当する主管調査官（門司事務所）を指名した。 なお、後日、1人の地方事故調査官を新たに指名した。 原因関係者から意見聴取を行った。
事実情報 船種船名、総トン数 船舶番号、船舶所有者等 L×B×D、船質 機関、出力、進水等	漁船 第二十七豊徳丸、19トン KG2-997（漁船登録番号）、うえむら漁業生産組合 18.96m (Lr) × 5.68m × 2.03m、FRP ディーゼル機関、736kW（動力漁船登録票による）、平成15年11月30日
乗組員等に関する情報	船長 男性 66歳 一級小型船舶操縦士・特殊小型船舶操縦士・特定 免許登録日 昭和53年6月2日 免許証交付日 平成23年8月25日 (平成29年1月29日まで有効) 甲板員A 男性 42歳
死傷者等	重傷 1人（甲板員A）
損傷	なし
気象・海象	気象：天気 晴れ、風 なし、視界 良好 海象：うねり 波高約1m
事故の経過	本船は、6隻で構成されるまき網船団の網船であり、船長及び甲板員Aほか9人が乗り組み、平成28年3月26日、鹿児島県枕崎市枕崎漁港を出港した。 本船は、漁場を移動しながら操業を繰り返し、29日、立目埼西方沖において、右舷舷縁上に設置されたサイドローラを使用して揚網中、網が9割方揚がった頃、大量の魚が入ったことによるものか網が

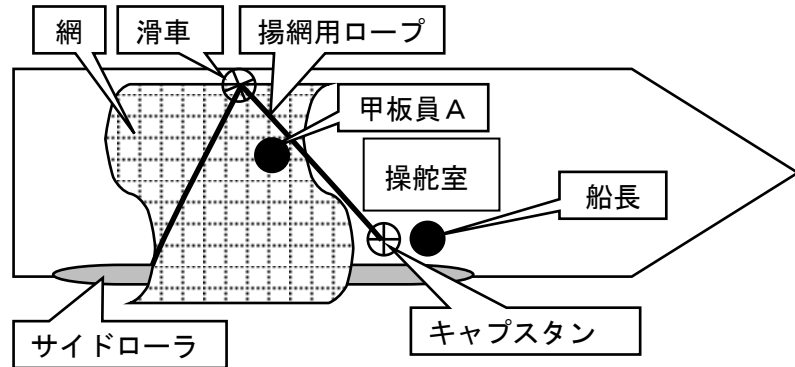
図1 揚網用ロープ取り回しの状況概略図

船長は、サイドローラのみでは揚網の継続が困難と判断して操舵室右舷側に設置されたキャプスタンを併用することとし、重さ約4～5kgの鋼製切欠き滑車（以下「本件滑車」という。）を左舷舷縁上に設けられたハンドレールの支柱に‘ポリエステル繊維製で直径約12mmの八つ打ちロープ’（以下「本件ロープ」という。）でくくり付け、別のロープ（以下「揚網用ロープ」という。）の一端を揚網中の網に結び、本件滑車を介してその他端をキャプスタンに導いた。（図1参照）

甲板員Aは、後部甲板上に積み込まれた網の上で揚網用ロープの間に立ち、甲板上に揚がった網が再び海中に引き込まれないように仮止めするなどの作業を行っていたところ、07時00分ごろ本件ロープが破断し、緊張した揚網用ロープで跳ねられた本件滑車が右足に当たって転倒した。

<b>参考</b>	<p>今後の同種事故等の再発防止に役立つ事項として、次のことが考えられる。</p> <ul style="list-style-type: none"><li>・ 漁労作業の責任者は、作業用具の点検及び危害防止措置を講じ、安全な状況下で作業を行うこと。</li></ul>
-----------	--
