船舶事故調査報告書

事故種類	乗組員負傷
発生日時	平成28年3月4日 14時40分ごろ
発生場所	北海道松前町松前港北西方沖 松前灯台から真方位295° 27海里（M）付近 （概位 北緯41° 36.3′ 東経139° 33.2′）
事故の概要	漁船第七十一 ^{すず} 寿々丸は、投籠作業中、機関長が負傷した。
事故調査の経過	平成28年3月7日、本事故の調査を担当する主管調査官（函館事務所）ほか1人の地方事故調査官を指名した。 原因関係者から意見聴取を行った。
事実情報 船種船名、総トン数 船舶番号、船舶所有者等 L×B×D、船質 機関、出力、進水等	漁船 第七十一寿々丸、159トン HK1-917（漁船登録番号）、有限会社寿々丸漁業 32.47m（Lr）×6.20m×2.83m、鋼 ディーゼル機関、588kW、昭和59年2月
乗組員等に関する情報	船長 男性 50歳 五級海技士（航海） 免許年月日 平成19年11月12日 免状交付年月日 平成24年10月30日 免状有効期間満了日 平成29年11月11日 機関長 男性 69歳 四級海技士（機関） 免許年月日 平成15年3月27日 免状交付年月日 平成24年10月26日 免状有効期間満了日 平成30年3月26日
死傷者等	重傷 1人（機関長）
損傷	なし
気象・海象	気象：天気 曇り、風向 北西、風力 3、視界 良好 海象：波高 約1.5m
事故の経過	本船は、船長及び機関長ほか9人が乗り組み、松前港北西方27M付近でべにずわいがにかご漁（以下「かに籠漁」という。）を行い、船尾部の左舷側から籠を、同右舷側から籠を枝縄で繫いだ幹縄を、それぞれ海中に投入しながら約5～7ノットの対地速力で南進した。 本船は、船長が操舵室で操船に、機関長及び1人の甲板員（以下

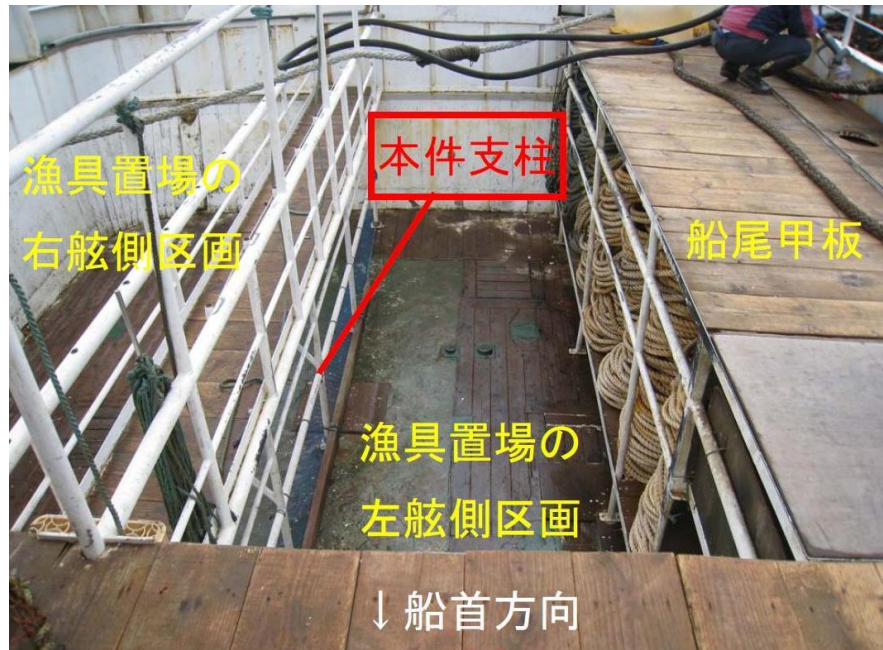
本船の漁具置場は、‘船首尾線に沿って中央が鋼製パイプの支柱’(以下「本件支柱」という。)で作られた通路で左右に仕切られ、左舷側区画に籠が、右舷側区画にコイルした幹繩が、それぞれ積み重ねて格納されていた。(写真①参照)

写真① 船尾甲板及び漁具置場の状況

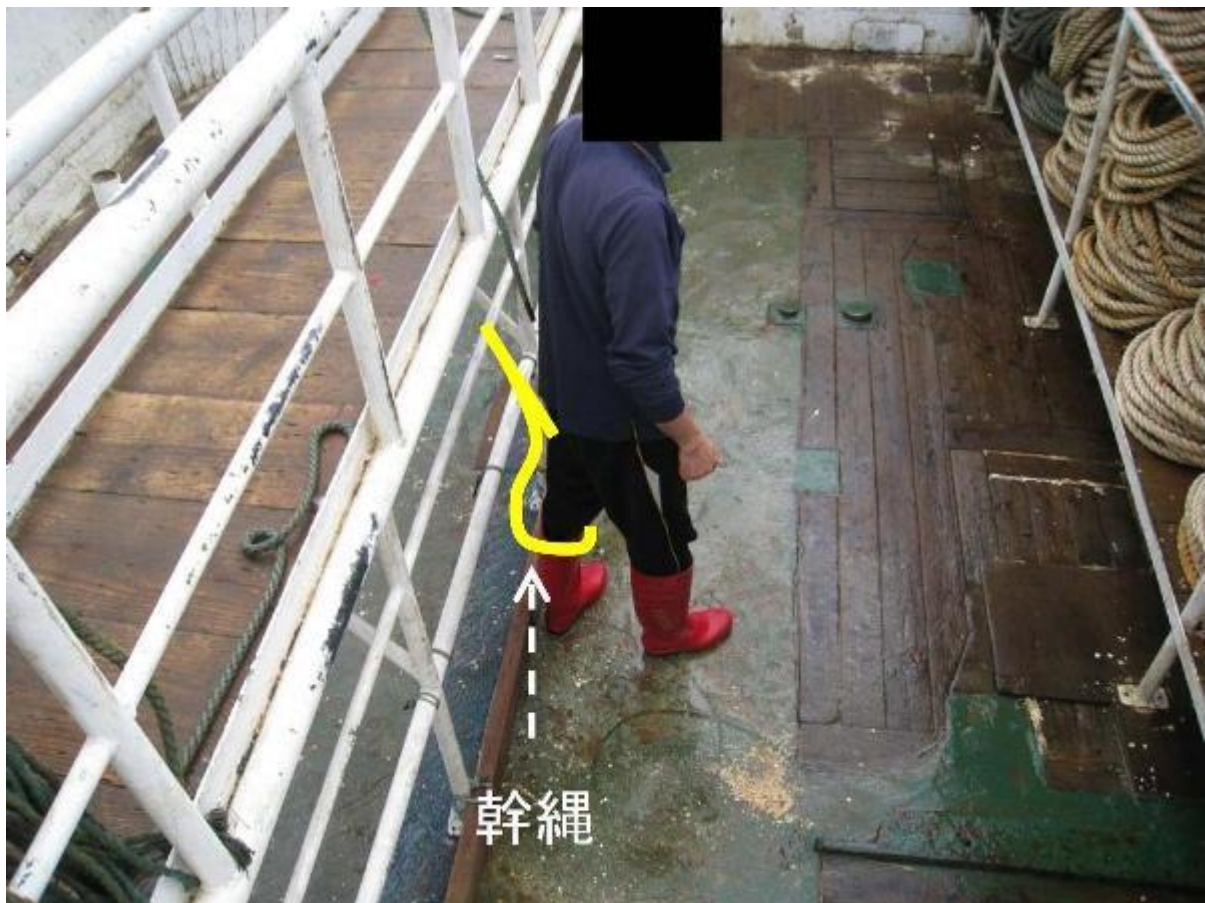
機関長は、作業を続けていたところ、平成 28 年 3 月 4 日 14 時 40 分ごろ、突然、左足を強く引かれて本件支柱まで引き寄せられ、左足が幹繩と本件支柱との間に挟まれた。

写真1 事故発生時の状況

<p>船長は、時々、モニタで船尾甲板の作業状況を見ながら操船に当たっていたが、機関長の足元付近の様子は籠の死角となっていたので状況が分からなかった。</p> <p>幹縄の直径は、約25mmであった。</p> <p>機関長は、本事故時、カップを着用し、長靴を履いて作業に当たっており、体調不良等を感じていなかった。</p> <p>機関長は、平成27年1月から本船に乗り組み、3月初旬から7月末ごろまでの間に籠漁の漁期中、本事故時と同様の作業を行った経験が数回であった。また、機関長は、過去、本事故時と同様の作業中に幹縄を踏んだことに気づき、危険を感じたことがあった。</p> <p>機関長は、籠を取り出して甲板員Aに渡す作業に専念し、足元をよく見ていなかったため、本件支柱の間から左舷側区画に伸びていた幹縄に気付かず作業を続け、同幹縄をまたいでしまったため、籠と共に海中に走出する幹縄が左足に絡まって強く引かれ、左足を本件支柱と幹縄との間に挟まれたものと本事故後に思った。</p>
<p>分析</p> <p>乗組員等の関与 船体・機関等の関与 気象・海象等の関与 判明した事項の解析</p>	<p>あり</p> <p>あり</p> <p>なし</p> <p>本船は、松前港北西方沖において、投籠作業中、機関長が、漁具置場の本件支柱の間から左舷側区画に伸びていた幹縄を左足で跨いだことから、走出する幹縄と本件支柱との間に挟まれて負傷したものと考えられる。</p> <p>機関長は、籠を取り出して甲板員Aに渡す作業に意識を集中していたことから、本件支柱の間から左舷側区画に幹縄が伸びていることに気付かなかったものと考えられる。</p>
<p>原因</p>	<p>本事故は、本船が、松前港北西方沖において、投籠作業中、機関長が、漁具置場の本件支柱の間から左舷側区画に伸びていた幹縄を左足で跨いだため、走出する幹縄と本件支柱との間に挟まれたことにより発生したものと考えられる。</p>
<p>参考</p>	<p>本事故後、船舶所有者は、漁具置場の本件支柱最下段にネット及び角材を設置し、右舷側区画の幹縄が左舷側区画に入り込まないように措置を講じた。</p> <p>今後の同種事故等の再発防止に役立つ事項として、次のことが考えられる。</p> <ul style="list-style-type: none"> ・甲板作業を行う際は、ロープ等を跨がないよう、常に周囲や足元の状況確認を行うこと。
