## 船舶事故調査報告書

事故種類	衝突（灯標）
発生日時	平成27年12月13日 21時27分ごろ
発生場所	北海道室蘭市室蘭港 室蘭港北防波堤灯台から真方位112° 1,060m付近 （概位 北緯42° 21.0′ 東経140° 57.6′）
事故の概要	貨物船 <sup>かよう</sup> 佳容丸は、室蘭港を出航中、灯標に衝突した。 佳容丸は、左舷船首部外板に曲損等を生じ、また、灯標は、浮体部の亀裂等を生じた。
事故調査の経過	平成27年12月15日、本事故の調査を担当する主管調査官（函館事務所）ほか1人の地方事故調査官を指名した。 原因関係者から意見聴取を行った。
事実情報 船種船名、総トン数 船舶番号、船舶所有者等 L×B×D、船質 機関、出力、進水等	貨物船 佳容丸、499トン 135922、南光汽船株式会社（A社） 75.52m×12.00m×7.20m、鋼 ディーゼル機関、1,323kW、平成9年1月23日
乗組員等に関する情報	船長 男性 49歳 五級海技士（航海） 免許年月日 平成元年4月6日 免状交付年月日 平成26年2月21日 免状有効期間満了日 平成31年4月5日
死傷者等	なし
損傷	本船 左舷船首部外板に曲損等 灯標 浮体部に亀裂を伴う凹損、防護柵に曲損等
気象・海象	気象：天気 晴れ、風向 北北西、風力 2、視界 良好 海象：海上 平穏
事故の経過	本船は、船長ほか4人が乗り組み、平成27年12月13日21時13分ごろ室蘭港港奥の岸壁を離れ、徐々に増速しながらふ頭間の水路のほぼ中央を航行し、同水路の中間付近で出港部署を解除した後、船長が単独で船橋当直につき、操舵装置後方に立って手動操舵により西進した。 船長は、水路の西端に差し掛かった頃、左舷船首方に入港船を認めたので、同船と左舷を対して安全に通過できるよう右転した。

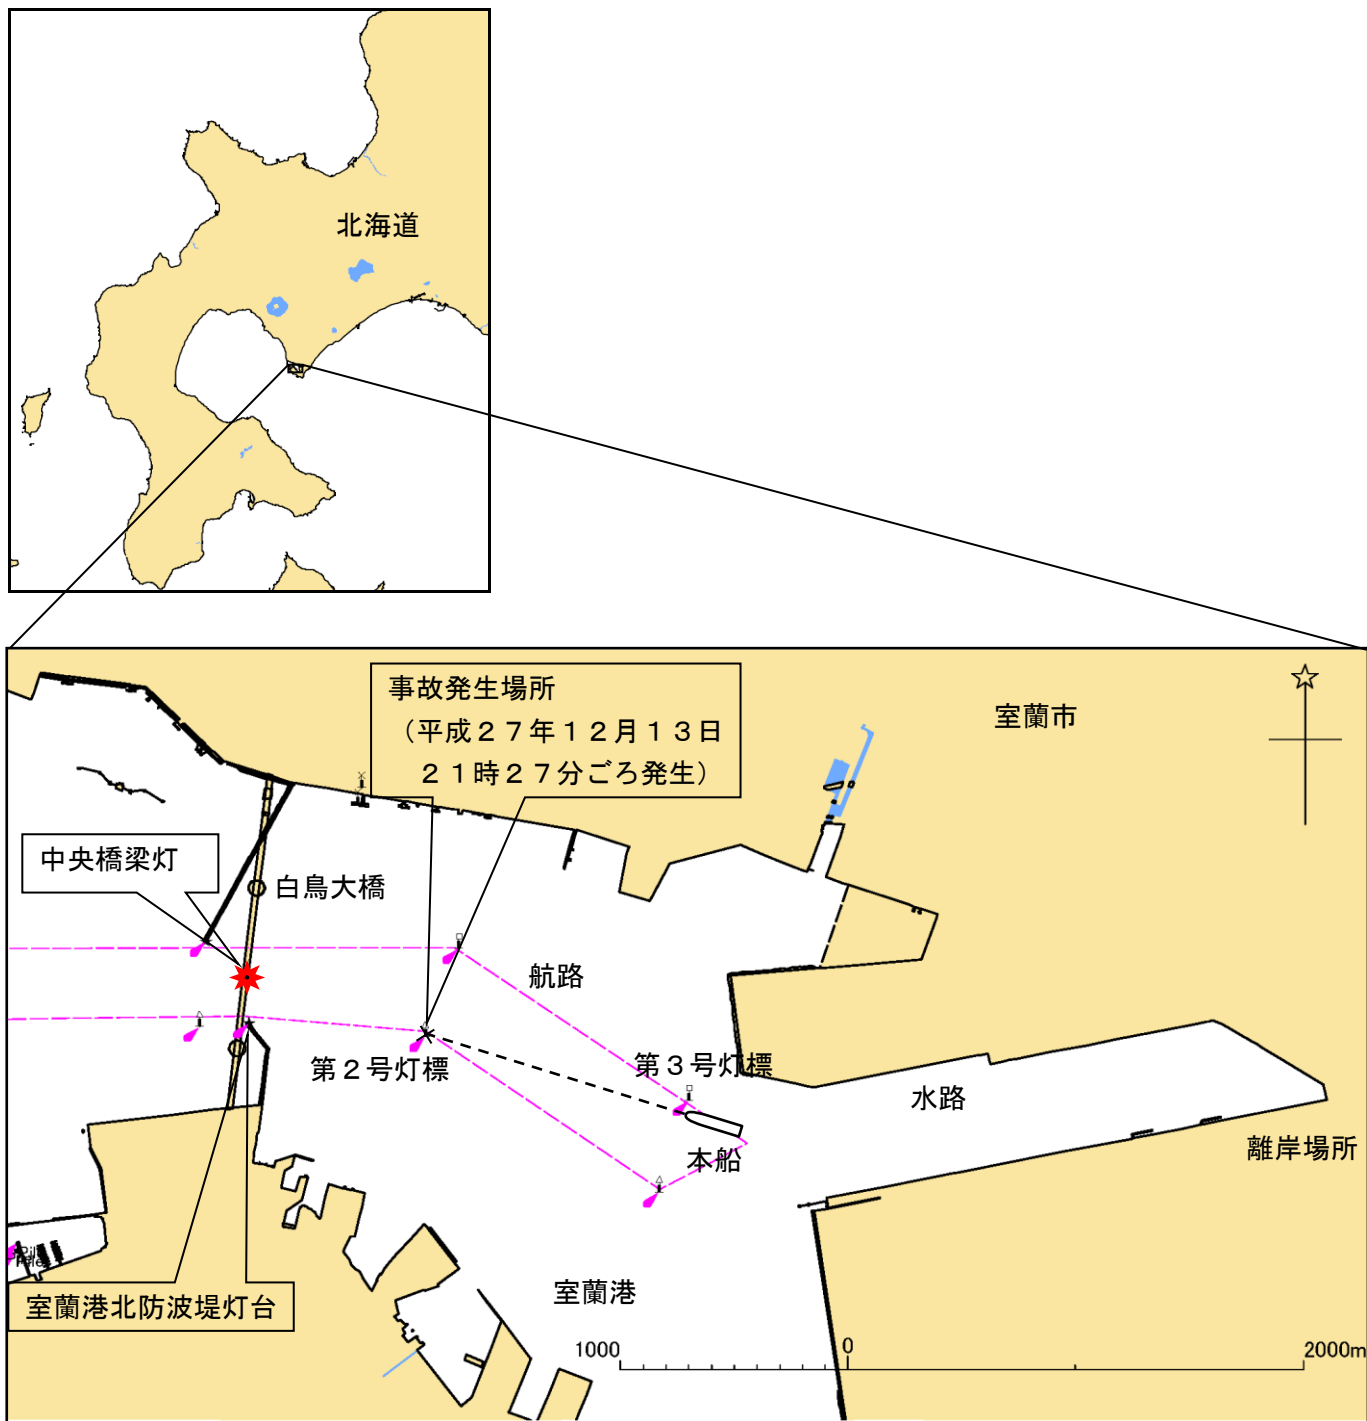
付図1 事故発生経過概略図

<p><b>分析</b></p> <p>乗組員等の関与 船体・機関等の関与 気象・海象等の関与 判明した事項の解析</p>	<p>あり あり なし</p> <p>本船は、室蘭港を西北西進中、船長が、機関回転数の調整をしていて前方の見張りを適切に行っていなかったことから、第2号灯標に向けて航行していることに気付かず、第2号灯標に衝突したものと考えられる。</p> <p>船長は、航路の右側端に寄っているため、航路の屈曲部の左側端に設置されている第2号灯標の北側を通過できると考えたことから、機関回転数の調整を行っていたものと考えられる。</p>
<p><b>原因</b></p>	<p>本事故は、夜間、本船が、室蘭港を西北西進中、船長が、機関回転数の調整をしていて前方の見張りを適切に行っていなかったため、第2号灯標に向けて航行していることに気付かず、第2号灯標に衝突したことにより発生したものと考えられる。</p>
<p><b>参考</b></p>	<p>A社は、本事故後、次のことを全管理船舶に周知した。</p> <ul style="list-style-type: none"> <li>・ 出港部署を解除後は、船首配置者が昇橋し、港外まで船長と合直体制をとること。</li> <li>・ 港内では微速力での航行を原則とすること。</li> </ul> <p>今後の同種事故等の再発防止に役立つ事項として、次のことが考えられる。</p> <ul style="list-style-type: none"> <li>・ 単独で船橋当直中は、操船に専念し、遠隔操縦装置の調整等が必要な場合は、機関部の職員を昇橋させる等の措置をとること。</li> </ul>

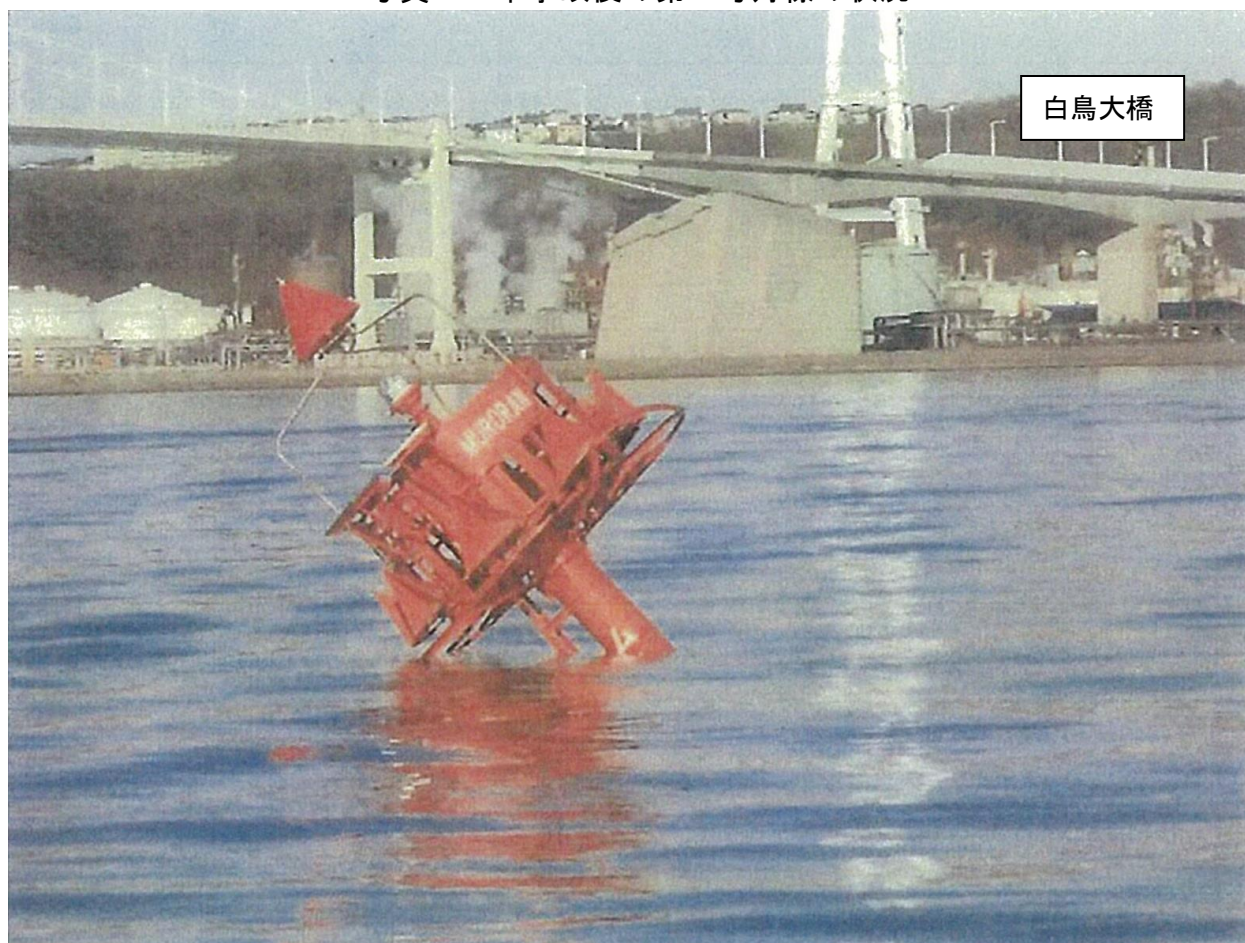
写真1 本事故後の第2号灯標の状況
