船舶事故調査報告書

| 事故種類 | 衝突 |
| 発生日時 | 平成28年3月5日 08時55分ごろ |
| 発生場所 | 青森県外ヶ浜町龍飛埼北方沖 龍飛埼灯台から真方位357° 2.6海里（M）付近 （概位 北緯41° 18.1′ 東経140° 20.4′） |

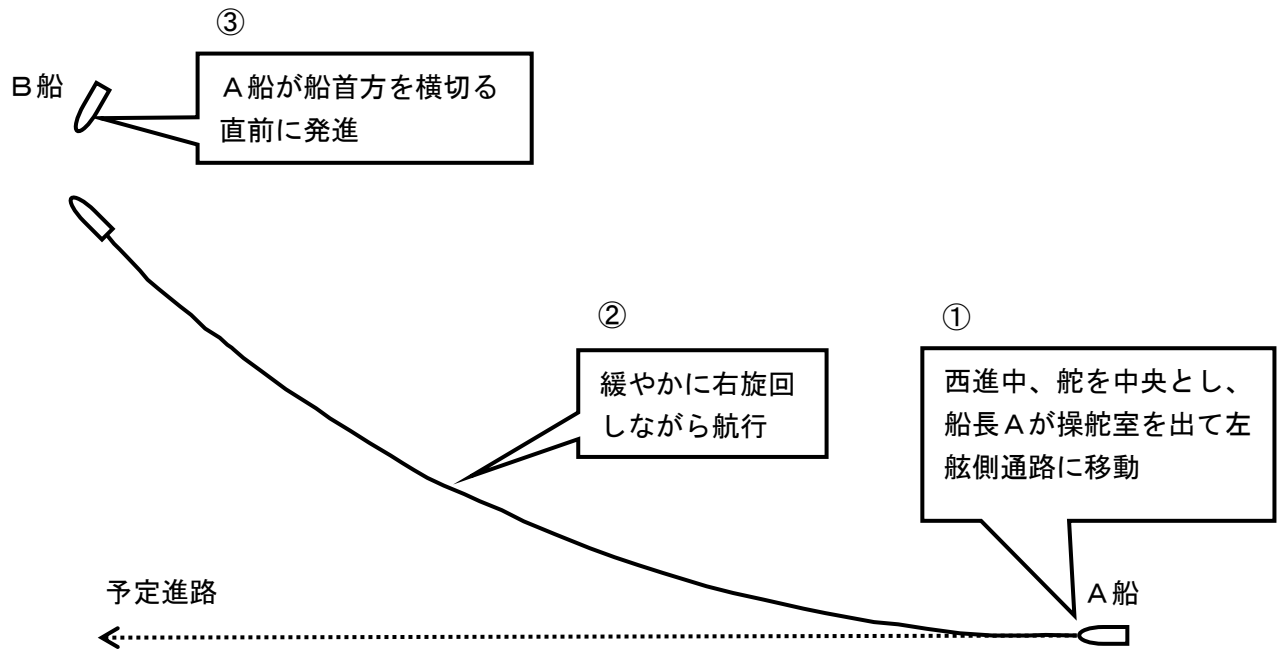
付図2 事故発生状況図

| <p>分析</p> <p>乗組員等の関与</p> <p>船体・機関等の関与</p> <p>気象・海象等の関与</p> <p>判明した事項の解析</p> | <p>A あり、B あり</p> <p>A なし、B なし</p> <p>A あり、B なし</p> <p>A船は、龍飛埼北方沖において、右舷船尾方から波浪を受けながら西進中、船長Aが、右舷前方で漂泊するB船を視認したが、原針路を保持し、西方に向けて直進するものと思い、左舷側通路に移動して見張りを行っていなかったことから、緩やかに右旋回しながらB船に接近していることに気付かず、B船の船首至近を右方に横切る際、発進したB船と衝突したものと考えられる。</p> <p>船長Aは、舵を中央としていることから、原針路を保持し、西方に向けて直進するものと思ったものと考えられる。</p> <p>A船は、本事故時、右舷船尾方から波浪を受けながら舵を中央として航行したことから、緩やかに右旋回した可能性があると考えられるが、その状況を明らかにすることはできなかった。</p> <p>B船は、龍飛埼北方沖において、船首を南南西方に向けて漂泊中、船長Bが、周囲に航行の支障となる他船はいないものと思い、操舵室右舷後部壁でGPSプロッターの操作等を行っていて見張りを行って</p> |

| | <p>いなかったことから、左舷方から接近するA船に気付かずに発進してA船と衝突したものと考えられる。</p> <p>船長Bは、潮上りした後の旋回中、周囲に他船を見掛けなかったことから、周囲に航行の支障となる他船はいないものと思ったものと考えられる。</p> <p>船長Bは、A船を無線で呼び出したものの応答がなかったため、A船が無線の届かない遠方で操業していると思ったことから、潮上りした後の旋回中、A船を見落とした可能性があると考えられるが、その状況を明らかにすることはできなかった。</p> |

| 参考 | <p>今後の同種事故等の再発防止に役立つ事項として、次のことが考えられる。</p> <ul style="list-style-type: none"> ・ 常時、周囲の見張りを適切に行うこと。 |

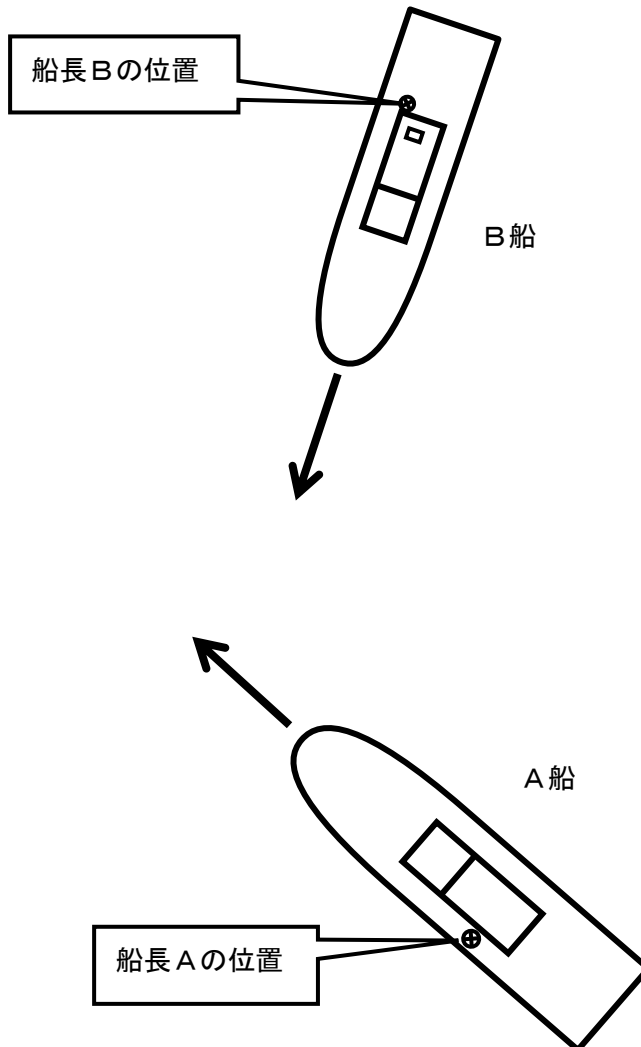
付図3 本事故発生直前のA船及びB船の状況

| <p>その他の事項</p> | <p>A船は、直進中、船尾方から波浪を受けると、波浪を受ける舷側に緩やかに旋回する特性を有していた。</p> <p>船長Aは、A船が直進時、船尾方から波浪を受ける舷側に旋回する特性を有していることを認識していたものの、その特性が現れるのは波が高いときだけで、本事故時程度の波浪を船尾方から受けても旋回することはないものと思っていたが、右舷船首方に居たB船に衝突したので、追い波を右舷側に受けて緩やかに右旋回しながらB船に接近したのではないかと本事故後に思った。</p> <p>船長Aは、操舵室を出て左舷側通路に移動する際、舵を中央としているので、原針路を保持し、西方に向けて直進するものと思っていた。</p> <p>船長Aは、A船には20歳頃から甲板員として、34歳頃から船長としてそれぞれ乗り組んでいた。</p> <p>B船は、操舵室右舷後部壁に遠隔操縦装置を装備し、また、操舵室にGPSプロッターを2台装備し、1台は操舵室右舷後部壁の窓の外から操作することができるよう、同窓付近に設置していた。</p> <p>船長Bは、潮上りした後の旋回中、周囲に他船を見掛けなかったので、周囲に航行の支障となる他船はいないものと思った。</p> <p>船長Bは、潮上りした後の旋回中、A船を無線で呼び出したものの、応答がなかったので、A船は無線の届かない遠方で操業しているものと思った。</p> |
