MA2016-10

船舶事故調査報告書

平成28年9月29日
 運輸安全委員会（海事専門部会）議決
 委員 庄司邦昭（部会長）
 委員 小須田 敏
 委員 根本美奈

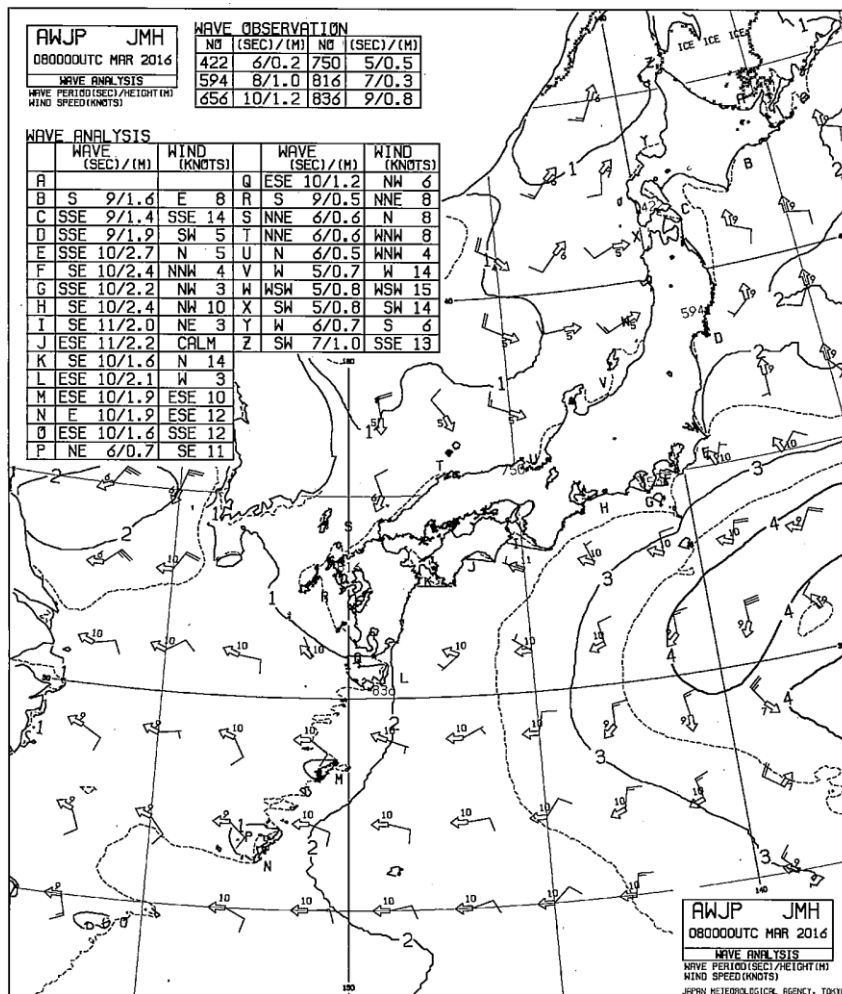
付図1 3月8日09時の沿岸波浪実況図

事故種類	転覆
発生日時	不明（平成28年3月7日 16時30分ごろ～8日 12時08分ごろの間）
発生場所	不明（東京都八丈町八丈島西北西方沖24海里（M）付近～同島西方沖15M付近）
事故の概要	漁船栄盛丸は、きんめだい漁の操業後、無人の状態で転覆しているところを発見された。 栄盛丸の船長は、行方不明となった。
事故調査の経過	平成28年3月9日、本事故の調査を担当する主管調査官（横浜事務所）ほか1人の地方事故調査官を指名した。 原因関係者としての船長からの意見聴取は、本人が本事故で行方不明となったため、行わなかった。
事実情報 船種船名、総トン数 船舶番号、船舶所有者等 L×B×D、船質 機関、出力、進水等	漁船 栄盛丸、9.79トン SO2-5410（漁船登録番号）、個人所有 12.48m（Lr）×3.20m×1.05m、FRP ディーゼル機関、308.91kW、昭和54年3月26日 第252-20163号（船舶検査済票の番号）
乗組員等に関する情報	船長 男性 44歳 一級小型船舶操縦士・特殊小型船舶操縦士・特定 免許登録日 平成23年11月22日 免許証交付日 平成23年11月22日 （平成28年11月21日まで有効）
死傷者等	行方不明 1人（船長）
損傷	不明
気象・海象	(1) 気象 天気 雨、風向 東～北東、風力 5～7、視界 不明 （付表1 八丈島特別地域気象観測所の観測値（3月7日15時00分～8日02時00分） 参照） (2) 海象 波向 東、波高 約3.5m （付図1 3月8日09時の沿岸波浪実況図 参照） (3) 気象警報の発表状況

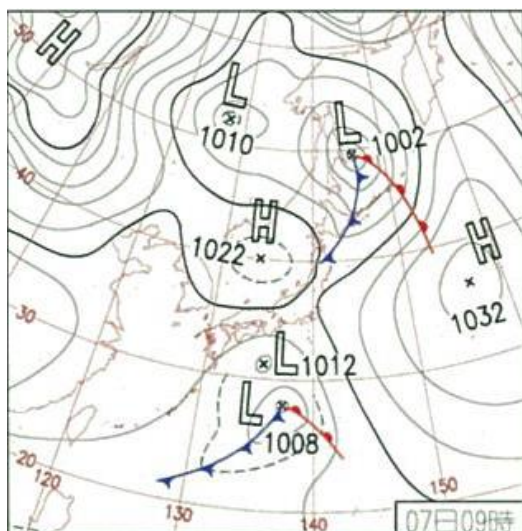
付図2 3月7日09時の天気図

<p>八丈島には3月6日06時53分に、波浪注意報が発表されており、本船発見時も継続中であった。</p> <p>(4) 天気図</p> <p>3月7日09時に紀伊半島南方海上にあった前線を伴う低気圧が、8日09時には本州南東方海上に移動していた。</p> <p>(付図2 3月7日09時の天気図、付図3 3月8日09時の天気図 参照)</p>
<p>事故の経過</p>	<p>本船は、船長（以下「本船船長」という。）が1人で乗り組み、平成28年3月4日、僚船と共に静岡県下田市下田港を出発した後、八丈島西方沖の漁場できんめだい立縄釣り漁の操業を開始した。</p> <p>僚船の船長（以下「僚船船長」という。）は、本船と共に操業を繰り返して行い、7日16時30分ごろ八丈島西北西方沖24M付近において操業を終了し、本船船長と無線通信で会話をし、8日早朝から操業を再開するので、日の出ごろに同じ海域で待ち合わせをする予定で漁場を離れ、夜間は南方約20海里付近で漂流しながら休息を取った。</p> <p>僚船船長は、8日早朝、待ち合わせ場所で待機していたが、本船が現れず、無線で呼び出しても応答がないので、07時28分ごろ海上保安庁へ本船が現れない旨を通報するとともに、所属する漁業協同組合（以下「本件組合」という。）にも連絡した後、本船の捜索を開始した。</p> <p>本件組合は、八丈島付近を航行中の所属船等に本船の捜索を依頼した。</p> <p>海上保安庁は、航空機を派遣して捜索を行ったところ、12時08分ごろ八丈島大越ヶ鼻西方沖15M付近で転覆した船を発見した。</p> <p>僚船船長は、13時07分ごろ転覆した船が発見された場所に到着し、転覆した船が本船であることを確認し、海上保安庁へ連絡した。</p> <p>海上保安庁は、14時58分ごろ本船に到着し、特殊救難隊員が船内を捜索したが、本船船長は発見されなかった。</p> <p>本船船長は、その後も海上保安庁及び本件組合の所属船等により捜索が続けられたが、発見されずに行方不明となった。</p> <p>本船は、本件組合がタグボートでのえい航を準備していたところ、取り付けていたラジオブイの電波が途絶え、行方不明となった。</p> <p>(付図4 事故発生場所概略図 参照)</p>
