船舶事故調査報告書

船種船名 油タンカー EIWA MARU 5

事故種類 乗揚

発生日時 平成27年7月22日 01時41分ごろ

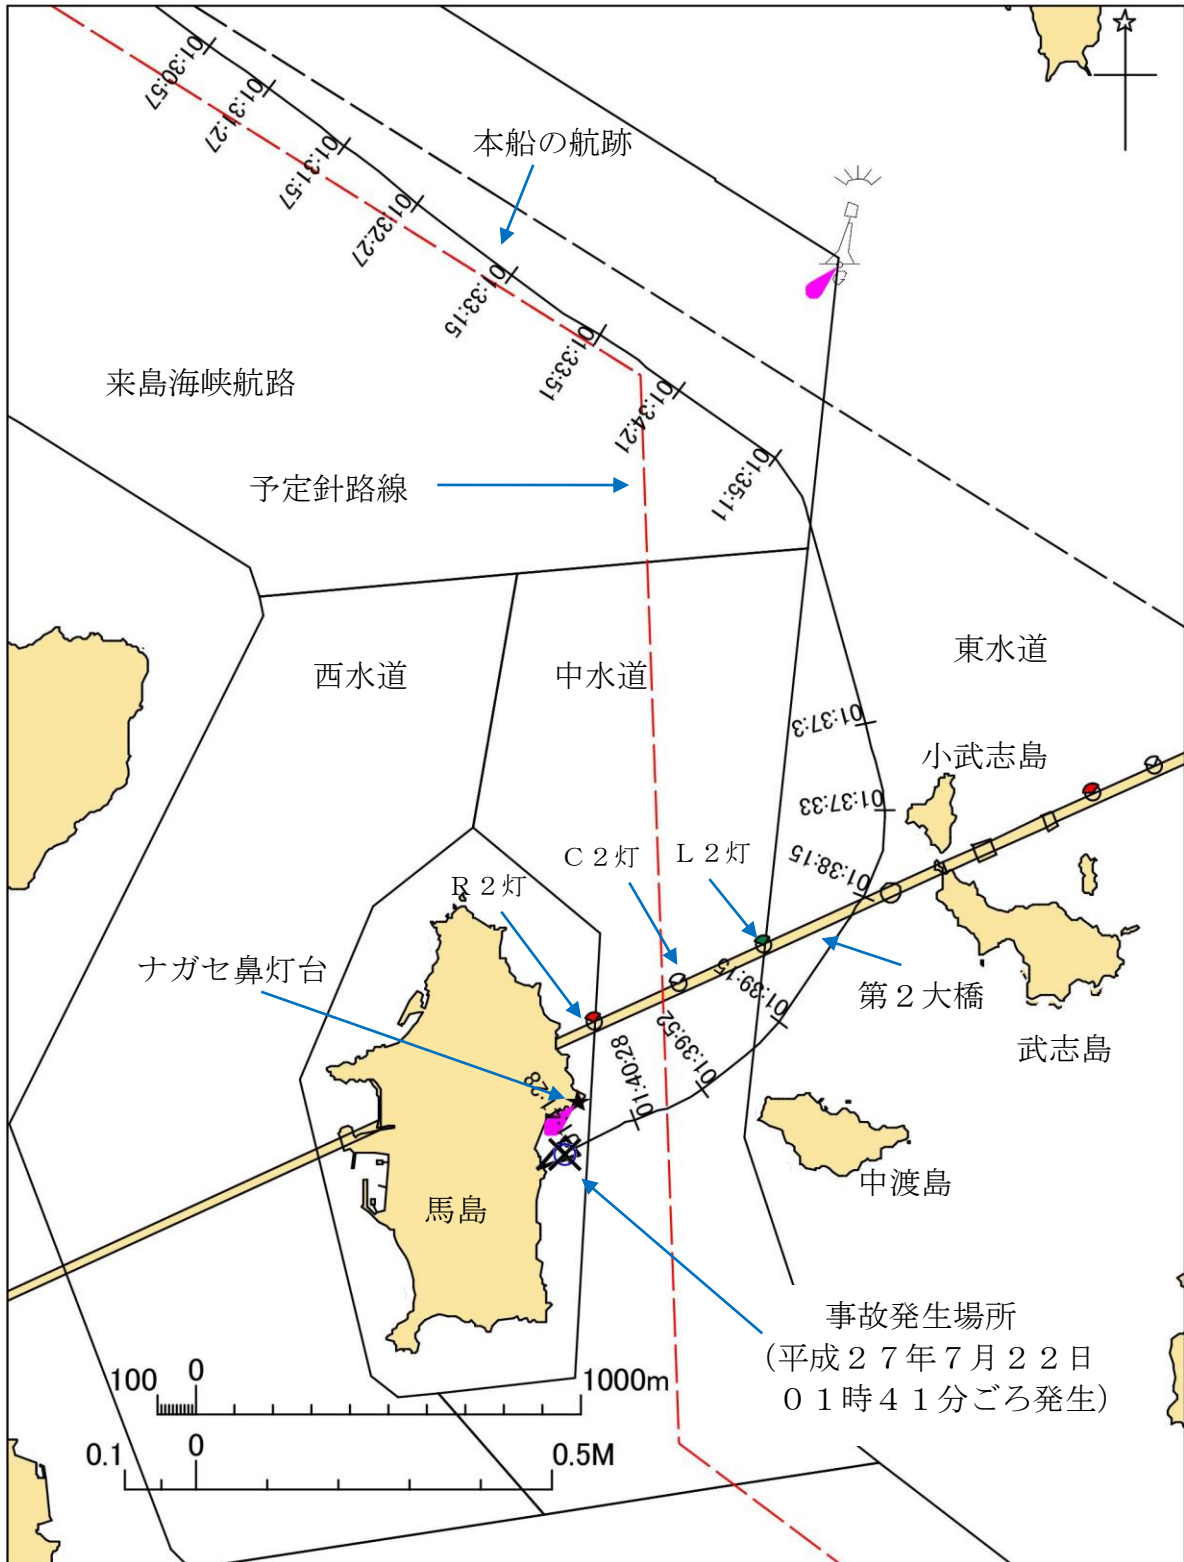
付図2 航行経路図2

なお、本件海図によれば、中水道に向ける変針予定場所は、ナガセ鼻灯台から $005^{\circ}1,900\text{m}$ (北緯 $34^{\circ}08.1'$ 、東経 $132^{\circ}59.9'$) 付近であり、同変針予定場所から中水道のほぼ中央を示す第2大橋の橋梁灯 (C2灯) 付近を通過する 178° の予定針路線が記載されていた。

(3) 付図2から、 167° の針路が武志島と中渡島との間を航行する態勢であること。

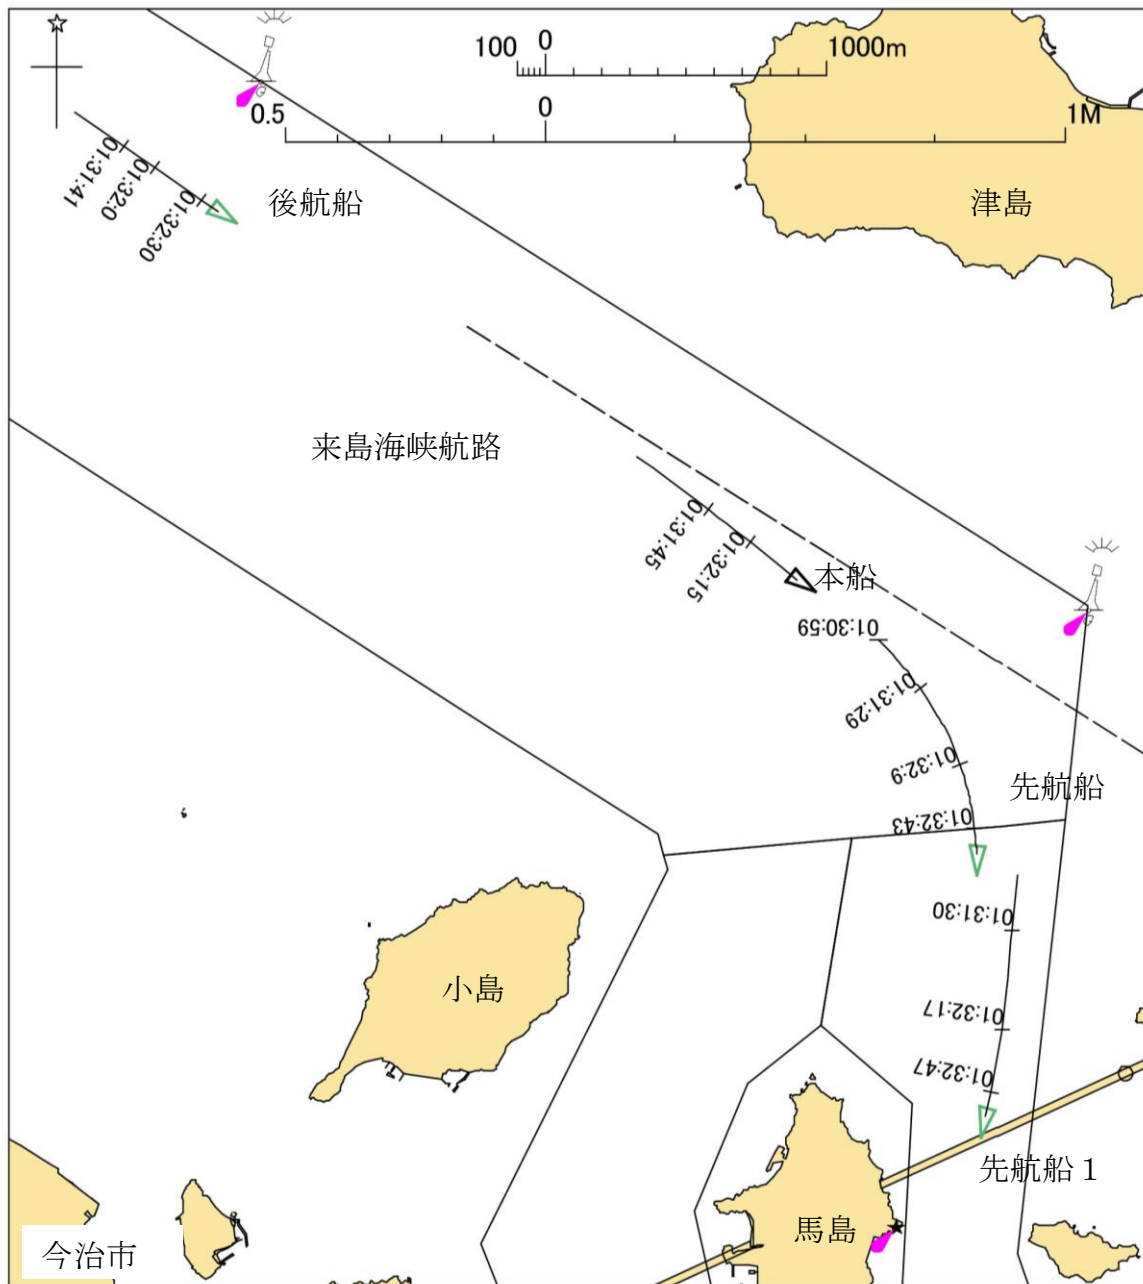
付図4 01時31～32分ごろの本船及び同航船の航行状況図

本事故当時、本船の約1M船首方を航行していた船舶 (付図4に示す「先航船1」) の乗組員の口述によれば、次のとおりであった。

1.5Mレンジとしてレーダーで見張りを行っていたものの、同航船の動向を把握していなかったことから、見張りを適切に行っていなかったものと考えられる。
