船舶事故調査報告書

事故種類	乗揚
発生日時	平成27年9月30日 08時05分ごろ
発生場所	島根県松江市早見ヶ鼻付近 美保関灯台から真方位294° 1.1海里（M）付近 （概位 北緯35°34.5′ 東経133°18.6′）
事故の概要	漁船第十一事代丸は、南進中、岩場に乗り揚げた。 第十一事代丸は、船底外板の破口等を生じ、沈没した。
事故調査の経過	平成27年10月20日、本事故の調査を担当する主管調査官（広島事務所）ほか1人の地方事故調査官を指名した。 原因関係者から意見聴取を行った。
事実情報 船種船名、総トン数 船舶番号、船舶所有者等 L×B×D、船質 機関、出力、進水等	漁船 第十一事代丸、19トン SN2-2786（漁船登録番号）、有限会社事代丸（A社） 20.31m（Lr）×4.27m×1.86m、FRP ディーゼル機関、890kW（動力漁船登録票による）、平成7年10月16日 第272-18306号（船舶検査済票の番号）
乗組員等に関する情報	船長 男性 44歳 一級小型船舶操縦士・特殊小型船舶操縦士・特定 免許登録日 平成元年2月21日 免許証交付日 平成25年9月24日 （平成31年8月9日まで有効） 甲板員 男性 41歳 操縦免許 なし
死傷者等	なし
損傷	船首部から船尾部にかけての船底外板左舷側に破口、舵軸折損、シューピース脱落等、沈没（全損）
気象・海象	気象：天気 曇り、風向 東北東、風力 4、視界 良好 海象：潮汐 下げ潮の末期
事故の経過	本船は、中型まき網漁業に従事する灯船で、船長及び甲板員が乗り組み、平成27年9月30日05時20分ごろ、いわしまき網漁の操業を終え、船首約0.7m、船尾約1.3mの喫水で、境港に向けて島根県島後北方沖の漁場を出発した。

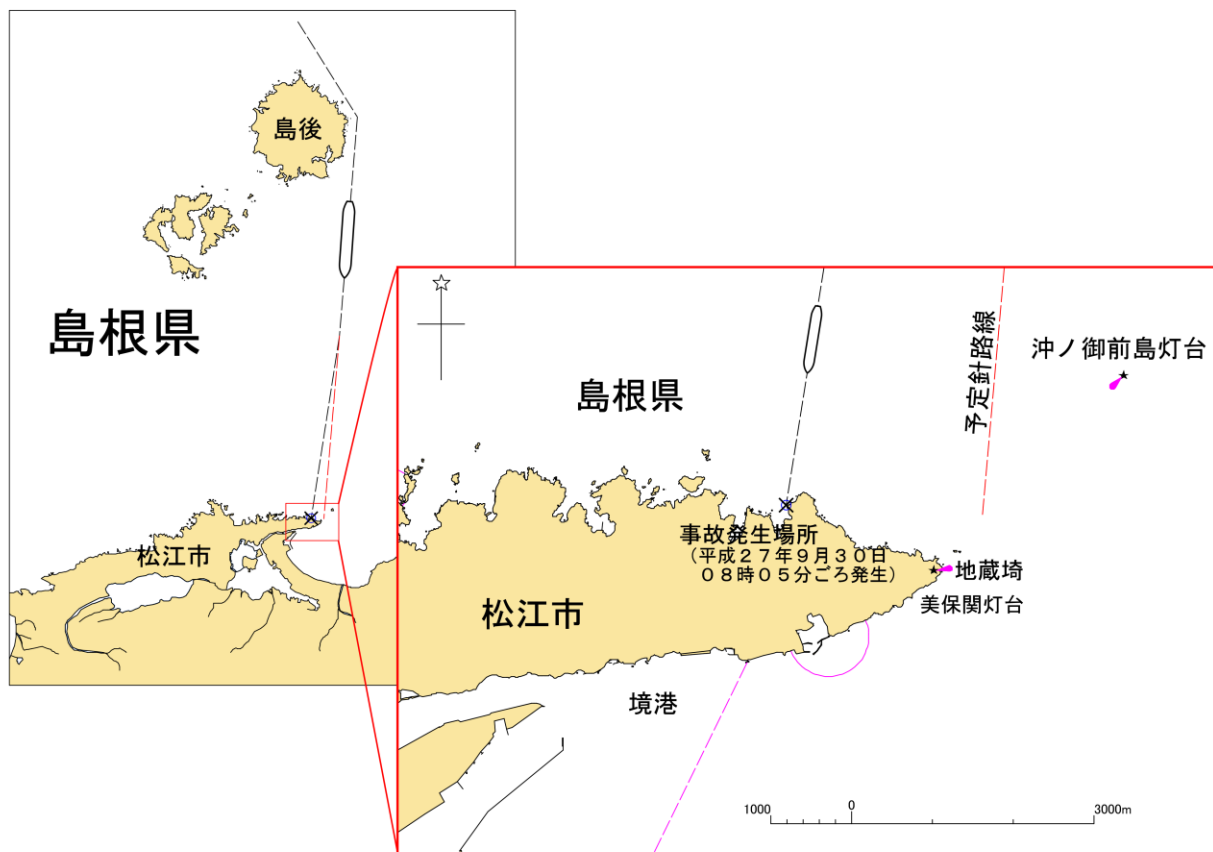
付図1 事故発生経過概略図

<p>船長は、06時00分ごろ、島後東方沖で、甲板員に沖ノ御前島の手前に至った時、及び眠気を感じたり、操船に不安を感じた場合、すぐに起こすように指示して船橋当直を交替し、操舵室後部の寝台で仮眠をとることとした。</p> <p>甲板員は、操舵室右舷側にある椅子に腰を掛けて船橋当直に当たり、4Mレンジとしたレーダーで周囲の状況を確認し、東寄りの風で本船が西方に圧流されているのを認め、自動操舵装置の針路選定ダイヤルで針路を島根県地蔵崎と沖ノ御前島の間に向かうように調整しながら自動操舵により南進した。</p> <p>甲板員は、目視及びレーダーで左舷前方に認めた漁船群を通過し、前路に航行の支障となる船舶がないことを認めた後、居眠りに陥った。</p> <p>本船は、南進を続け、08時05分ごろ早見ヶ鼻西岸の岩場に乗り揚げた。</p> <p>甲板員は、衝撃で目覚めて乗り揚げたことに気付き、声をあげた。</p> <p>船長は、衝撃と甲板員の声とで目覚め、直ちに機関を中立にして損傷状況等を確認し、本事故の発生をA社に知らせた後、海上保安庁に通報した。</p> <p>船長及び甲板員は、退船して岩場に降り、救助を待っていたところ、本船が離礁して漂流し始めたのを認めた。</p> <p>船長は、来援した海上保安庁のヘリコプタに先に甲板員が救助された後、泳いで本船に乗り込んで錨泊を試みたが、船体が沈み始めたので、再度海に飛び込んで岩場に戻った後、海上保安庁のゴムボートに救助された。</p> <p>本船は、無人の状態に漂流し、本事故発生場所の西方約100m沖で沈没し、のち、引き揚げられて廃船処理とされた。</p> <p>(付図1 事故発生経過概略図 参照)</p>
<p>その他の事項</p>	<p>本船は、9月中旬から約2週間、境港の造船所に入渠し、9月29日10時ごろ、試運転を行った後、同日17時ごろ、同造船所から直接漁場に向かった。</p> <p>本事故前の甲板員の就労状況は、次のとおりであった。</p> <p>9月27日 日中に6～7時間の睡眠をとり、17時ごろ、A社の他の灯船に乗船し、夜間の漁ろう作業に従事した。</p> <p>9月28日 朝、境港に入港後、30日に本船が出渠する予定だったので、入渠作業の進捗状況を見に行くことにし、自動車を運転して造船所に行って進捗状況を確認した後、約1時間ほど横になって休息をとり、17時ごろ、A社の他の灯船に乗船し、夜間の漁ろう作業に従事した。</p> <p>9月29日 朝、境港に入港後、他の灯船の機関の調子が悪かつ</p>

| | <ul style="list-style-type: none">・航海当直につく者は、体調管理を十分に行うこと。・船橋航海当直警報装置を備えることが望ましい。 |
