船舶事故調査報告書

平成28年10月27日
運輸安全委員会（海事専門部会）議決

| 事故の概要 | 旅客フェリーこんぴら2は、着岸中、自転車に乗って下船していた旅客1人が、船尾ランプドアの接地部付近で転倒し、負傷した。 |

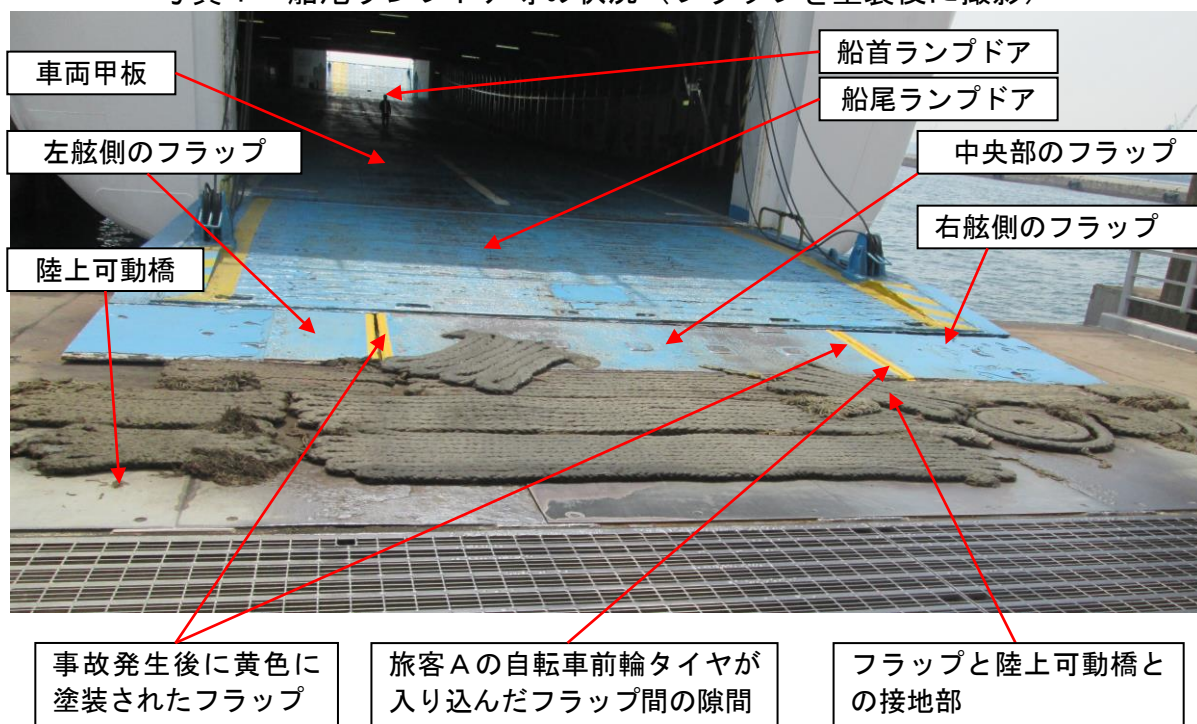
写真1 船尾ランプドア等の状況（フラップを塗装後に撮影）

| <p>その他の事項</p> | <p>船尾ランプドアは、縦（船首尾方向、以下同じ。）約6.5m、横（正横方向、以下同じ。）約10.4mであった。</p> <p>フラップは、主に船尾ランプドア先端部（厚さ約156mm）と接地する陸上可動橋との段差を小さくするために設けられており、船尾ランプドアの先端部にヒンジで3枚取り付けられていた。</p> <p>右舷側のフラップは、縦約0.8m、横約3.2m、中央部のフラップは、縦約0.8m、横約4.0mであり、右舷側と中央部のフラップ間の隙間は約25mmであった。</p> <p>船尾ランプドアとフラップ3枚の路面は青色に塗装されていた。</p> <p>旅客Aは、小豆島を友人2人と一緒にサイクリングする目的で本船に乗船しており、自転車でフェリーに乗船するのは今回が初めてであった。</p> <p>旅客Aが乗っていた自転車（ロードバイク）の前輪タイヤ幅は約23mmであった。</p> <p>旅客Aの自転車の前輪タイヤは、船尾ランプドア先端部に設けられた右舷側と中央部のフラップ間の隙間に入り込んだ。</p> |

| <p>分析</p> <p>乗組員等の関与</p> <p>船体・機関等の関与</p> <p>気象・海象等の関与</p> <p>判明した事項の解析</p> | <p>なし</p> <p>あり</p> <p>なし</p> <p>本船は、坂手港において、旅客Aが、自転車に乗って船尾ランプドアを通過して下船中、船尾ランプドア先端部に設けられた右舷側と中央部のフラップ間の隙間が自転車の前輪タイヤ幅よりも大きく、前輪タイヤが同隙間に入り込んだことから、自転車が転倒して負傷したものと考えられる。</p> <p>旅客Aは、3枚のフラップの路面が同色で隙間が目立たなかったことから、自転車に乗って車両甲板を通過して船尾ランプドア先端部付近に至るまで、フラップ間に隙間があることに気付かなかった可能性があると考えられる。</p> |

| 参考 | <p>A社は、本事故後、再発防止のために次の措置を講じた。</p> <ul style="list-style-type: none"> ・本船の乗組員に対し、旅客が自転車を押して乗下船するように指導した。 ・フラップ間の隙間が目立つようにフラップの端部を黄色に塗装した。 |

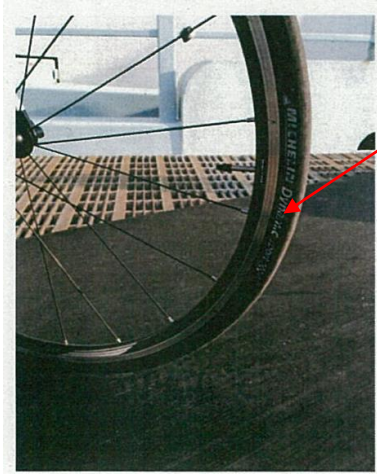
写真2 旅客Aの自転車の前輪タイヤ

前輪タイヤ

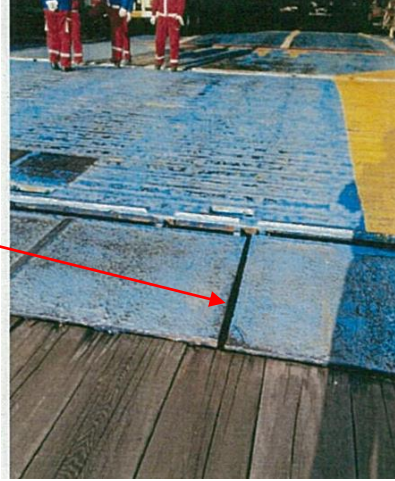
写真3 フラップ間の隙間の状況

| 原因 | <p>本事故は、坂手港において、旅客Aが、自転車に乗って船尾ランプドアを通過して下船中、船尾ランプドア先端部に設けられた右舷側と中央部のフラップ間の隙間が自転車の前輪タイヤ幅よりも大きく、前輪タイヤが同隙間に入り込んだため、自転車が転倒したことにより発生したものと考えられる。</p> |

旅客Aの自転車
前輪タイヤが入
り込んだフラッ
プ間の隙間
