船舶事故調査報告書

平成28年10月27日
 運輸安全委員会（海事専門部会）議決
 委員 庄司邦昭（部会長）
 委員 小須田 敏
 委員 根本美奈

事故種類	衝突（灯浮標）
発生日時	平成28年5月25日 19時50分ごろ
発生場所	山口県徳山下松港内 徳山下松港地ノ筏灯台から真方位102°590m付近 （概位 北緯34°02.9′ 東経131°47.4′）
事故の概要	遊漁船真陽丸は、徳山湾内を北東進中、灯浮標に衝突した。 真陽丸は、船長及び釣り客3人が負傷し、船首部に亀裂等を生じ、 また、灯浮標は、標体に凹損等を生じた。
事故調査の経過	平成28年6月17日、本事故の調査を担当する主管調査官（広島事務所）ほか1人の地方事故調査官を指名した。 原因関係者から意見聴取を行った。
事実情報 船種船名、総トン数 船舶番号、船舶所有者等 L×B×D、船質 機関、出力、進水等	遊漁船 真陽丸、5トン未満 291-31279山口、個人所有 8.05m (Lr) × 1.98m × 0.68m、FRP ディーゼル機関、86.05kW、平成3年6月
乗組員等に関する情報	船長 男性 30歳 一級小型船舶操縦士・特定 免許登録日 平成25年8月2日 免許証交付日 平成26年7月17日 （平成31年7月16日まで有効）
死傷者等	軽傷 4人（船長及び釣り客3人）
損傷	本船 船首部に亀裂及び擦過傷 灯浮標 標体に凹損及び擦過傷
気象・海象	気象：天気 曇り、風向 北東、風力 1、視界 良好 海象：海上 平穏、潮汐 上げ潮の中央期
事故の経過	本船は、船長が1人で乗り組み、釣り客3人を乗せ、平成28年5月25日19時20分ごろ遊漁を終え、徳山下松港の定係地に向けて山口県防府市野島北方沖を発進した。 船長は、山口県周南市洲島を左舷に見て通過したのち、針路を定係地に向く真方位約029°に定めて約16ノットの対地速力で手動操舵により航行した。 船長は、操舵区画の右舷側にある操縦席に腰を掛け、周囲に船舶を

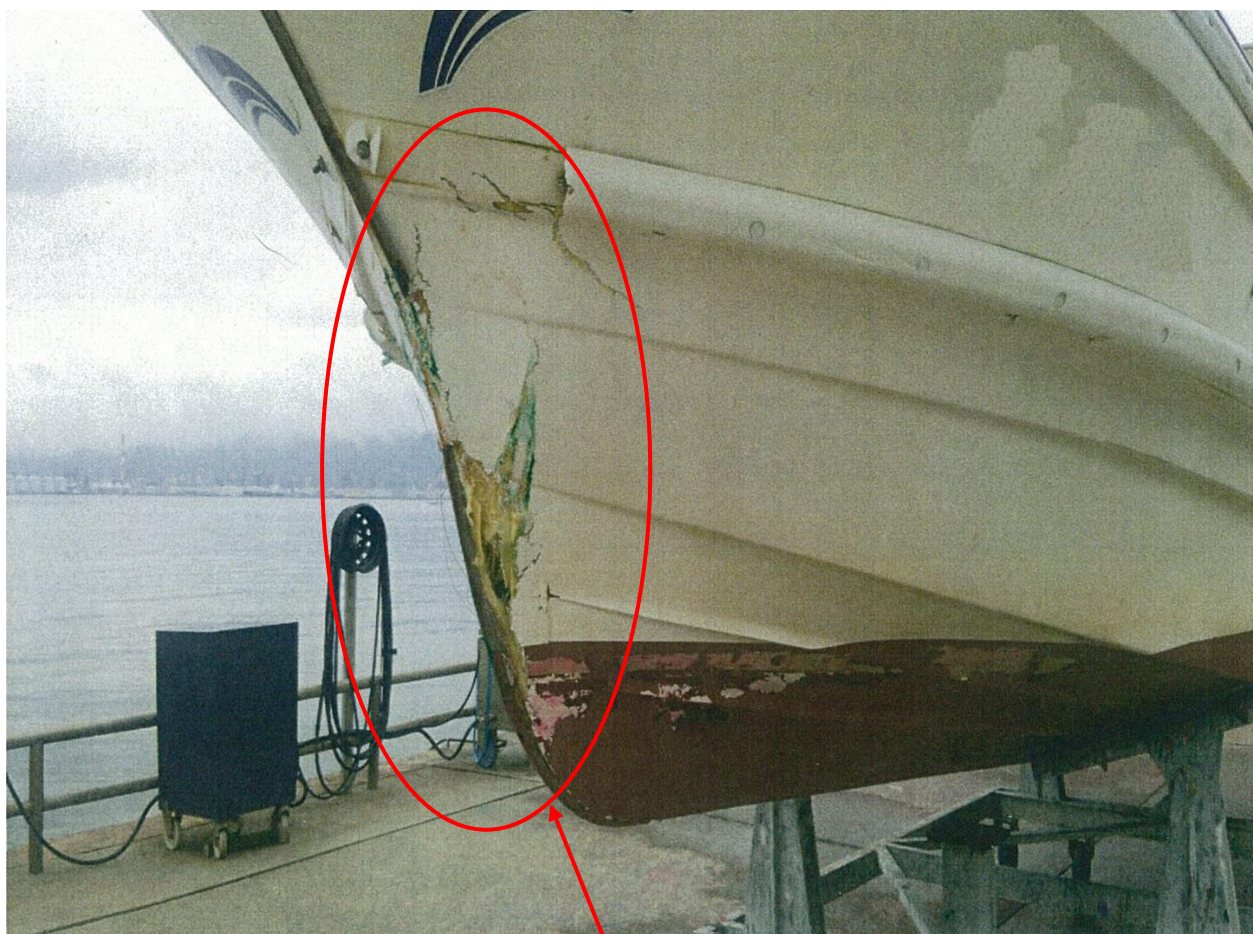
写真1 本船の損傷状況

損傷箇所
