船舶事故調査報告書

平成28年10月13日
 運輸安全委員会（海事専門部会）議決
 委員 庄 司 邦 昭（部会長）
 委員 小須田 敏
 委員 根 本 美 奈

事故種類	同乗者死亡
発生日時	平成27年8月23日 11時03分ごろ
発生場所	宮崎県串間市都井岬南方沖 都井岬灯台から真方位220° 1.0海里（M）付近 （概位 北緯31° 21.3′ 東経131° 20.0′）
事故の概要	プレジャーボート海星丸は、錨泊作業中、同乗者2人が落水し、1人が死亡した。
事故調査の経過	平成27年8月24日、本事故の調査を担当する主管調査官（門司事務所）ほか1人の地方事故調査官を指名した。 原因関係者から意見聴取を行った。
事実情報 船種船名、総トン数 船舶番号、船舶所有者等 L×B×D、船質 機関、出力、進水等	プレジャーボート 海星丸、3.1トン 295-31055宮崎、個人所有 8.37m（Lr）×2.67m×0.75m、FRP ディーゼル機関、102.97kW、平成2年4月
乗組員等に関する情報	船長 男性 48歳 二級小型船舶操縦士・特殊小型船舶操縦士・特定 免許登録日 平成11年8月6日 免許証交付日 平成25年8月23日 （平成31年8月5日まで有効） 同乗者A 男性 66歳 操縦免許 なし 同乗者B 男性 65歳 二級小型船舶操縦士・特殊小型船舶操縦士・特定 免許登録日 昭和58年12月1日 免許証交付日 平成24年12月3日 （平成30年11月30日まで有効）
死傷者等	死亡 1人（同乗者A）
損傷	なし
気象・海象	気象：天気 晴れ、風向 北東、風力 2、視界 良好 海象：うねり 波向東南東、波高約2～3m、海面水温 約28℃ 宮崎県日南・串間地区には、8月19日16時47分に波浪注意報が発表され、本事故時も継続中であった。

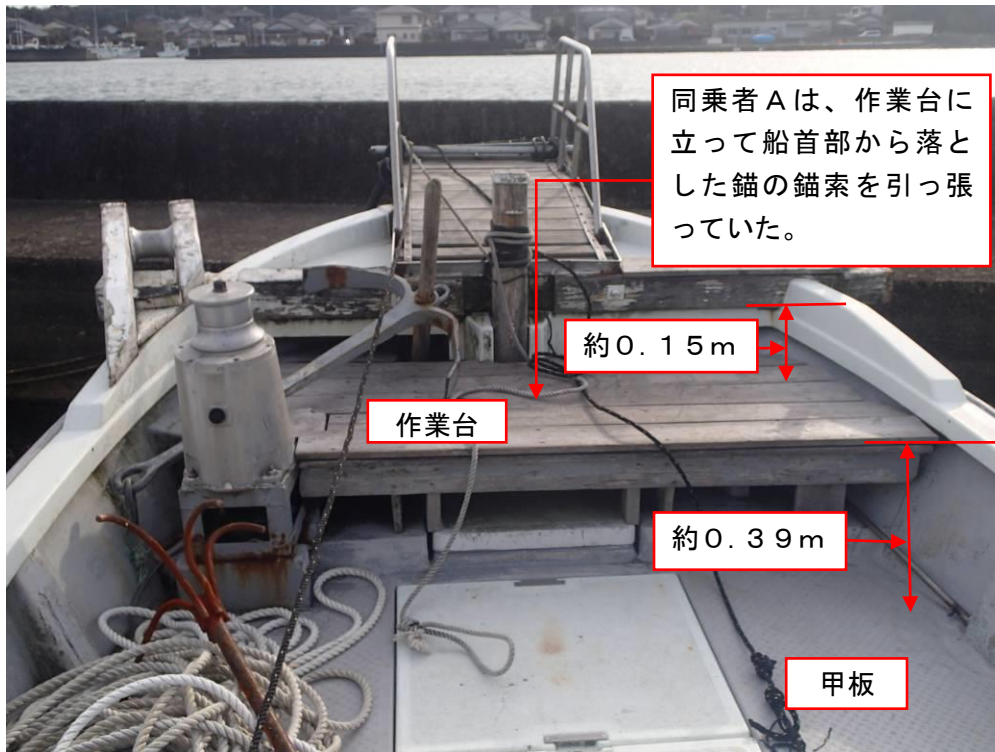
写真1 本船船首部の状況

<p>(^{かぎ}鉤付きの棒)で船尾に引き寄せ、同乗者Bの手を借りて船尾の本件開口部から同乗者Aを引き揚げた。</p> <p>船長は、船上で、同乗者Aに心肺蘇生法を施しながら海上保安庁からの連絡を待った。</p> <p>本船は、その後、近くの港に入るよう海上保安庁から指示を受け、串間市黒井港に入港し、同乗者Aが病院に搬送された。</p> <p>同乗者Aは、溺水による死亡と検案された。</p> <p>(付図1 事故発生場所概略図、付図2 事故発生場所概略図(拡大図)、写真1 本船船首部の状況、写真2 本件開口部 参照)</p>
その他の事項	<p>船長及び同乗者2人は、出港時には救命胴衣を着用していたが、暑かったので、同乗者2人は枇榔島南方沖から都井岬南方沖の釣り場に戻る途中に救命胴衣を脱いでいた。</p> <p>本船は、ブルワークの高さは中央部で甲板から約0.39m、作業台においては、約0.15mであった。</p> <p>船長は、同乗者Aが作業台に立ち、錨爪が海底の岩に掛かっているか錨索を引っ張って確認しているのを操舵室から見ていたとき、右舷側から高さ約3mのうねりを受け、本船が傾斜したことで体勢を崩して同乗者Aから目を離した後、船首方を見たところ、同乗者Aの姿が見えなかった。</p> <p>同乗者Bは、操舵室前壁に接してクーラーボックスを置き、それに腰を掛けて弁当を食べていたとき、落水した。</p>
分析 乗組員等の関与 船体・機関等の関与 気象・海象等の関与 判明した事項の解析	あり なし あり 同乗者Aの死因は、溺水であった。 本船は、都井岬南方沖において錨泊作業中、右舷側から高さ約3mのうねりを受けたことから、同乗者A及び同乗者Bが落水し、船上の船長が浮環を投げ、同乗者Aが左手を入れたことを確認し、本船に泳いできた同乗者Bを救助後、同乗者Bと一緒に同乗者Aを救助したものの同乗者Aが溺水したものと考えられる。 同乗者Aが、救命胴衣を着用していれば、溺水を防げた可能性があると考えられるが、溺水に至った状況を明らかにすることはできなかった。
原因	本事故は、本船が、都井岬南方沖において錨泊作業中、右舷側から高さ約3mのうねりを受けたため、同乗者A及び同乗者Bが落水したことにより発生したものと考えられる。

<ul style="list-style-type: none">・ブルワークの低い船には、落水防止用の手すり等を設置することが望ましい。
--	--
