## 船舶事故調査報告書

平成28年10月20日  
運輸安全委員会（海事専門部会）議決

事故種類	乗揚
発生日時	平成27年10月25日 16時20分ごろ
発生場所	鹿児島県鹿児島市鹿児島港谷山2区 鹿児島港谷山2区東防波堤灯台から真方位300° 620m付近 (概位 北緯31° 29.1′ 東経130° 32.1′)
事故の概要	プレジャーボート <sup>きょうか</sup> 杏香は、南南西進中、海面下に没したケーソンに乗り揚げた。 杏香は、アウトドライブの脱落等を生じた。
事故調査の経過	平成28年1月21日、本事故の調査を担当する主管調査官（門司事務所）ほか1人の地方事故調査官を指名した。 原因関係者から意見聴取を行った。
事実情報 船種船名、総トン数 船舶番号、船舶所有者等 L×B×D、船質 機関、出力、進水等	プレジャーボート 杏香、5トン未満 295-35765鹿児島、個人所有 8.50m (Lr) × 2.88m × 0.94m、FRP ディーゼル機関、169.2kW、平成6年7月
乗組員等に関する情報	船長 男性 57歳 二級小型船舶操縦士・特殊小型船舶操縦士・特定 免許登録日 平成13年10月22日 免許証交付日 平成23年10月17日 (平成28年10月21日まで有効)
死傷者等	なし
損傷	アウトドライブが脱落、主機に濡損、船底外板に破口を伴う擦過傷
気象・海象	気象：天気 晴れ、風 なし、視界 良好 海象：海上 平穏、潮汐 上げ潮の末期、潮高 約260cm（鹿児島島）
事故の経過	本船は、船長が1人で乗り組み、友人2人（以下「同乗者」という。）を乗せ、平成27年10月25日、鹿児島市 <sup>おこが</sup> 沖小島付近での釣りを終え、フライングブリッジで操船しながら、鹿児島港谷山2区にあるマリーナに向け、同区の東ふ頭岸壁と谷山東防波堤との間を約18ノットの対地速力で南南西進していた。 船長は、東ふ頭の南側海域に6箇 <sup>かん</sup> のケーソンが置かれており、うち一部のケーソンは、潮位によって上端まで海面下に没することを知っ

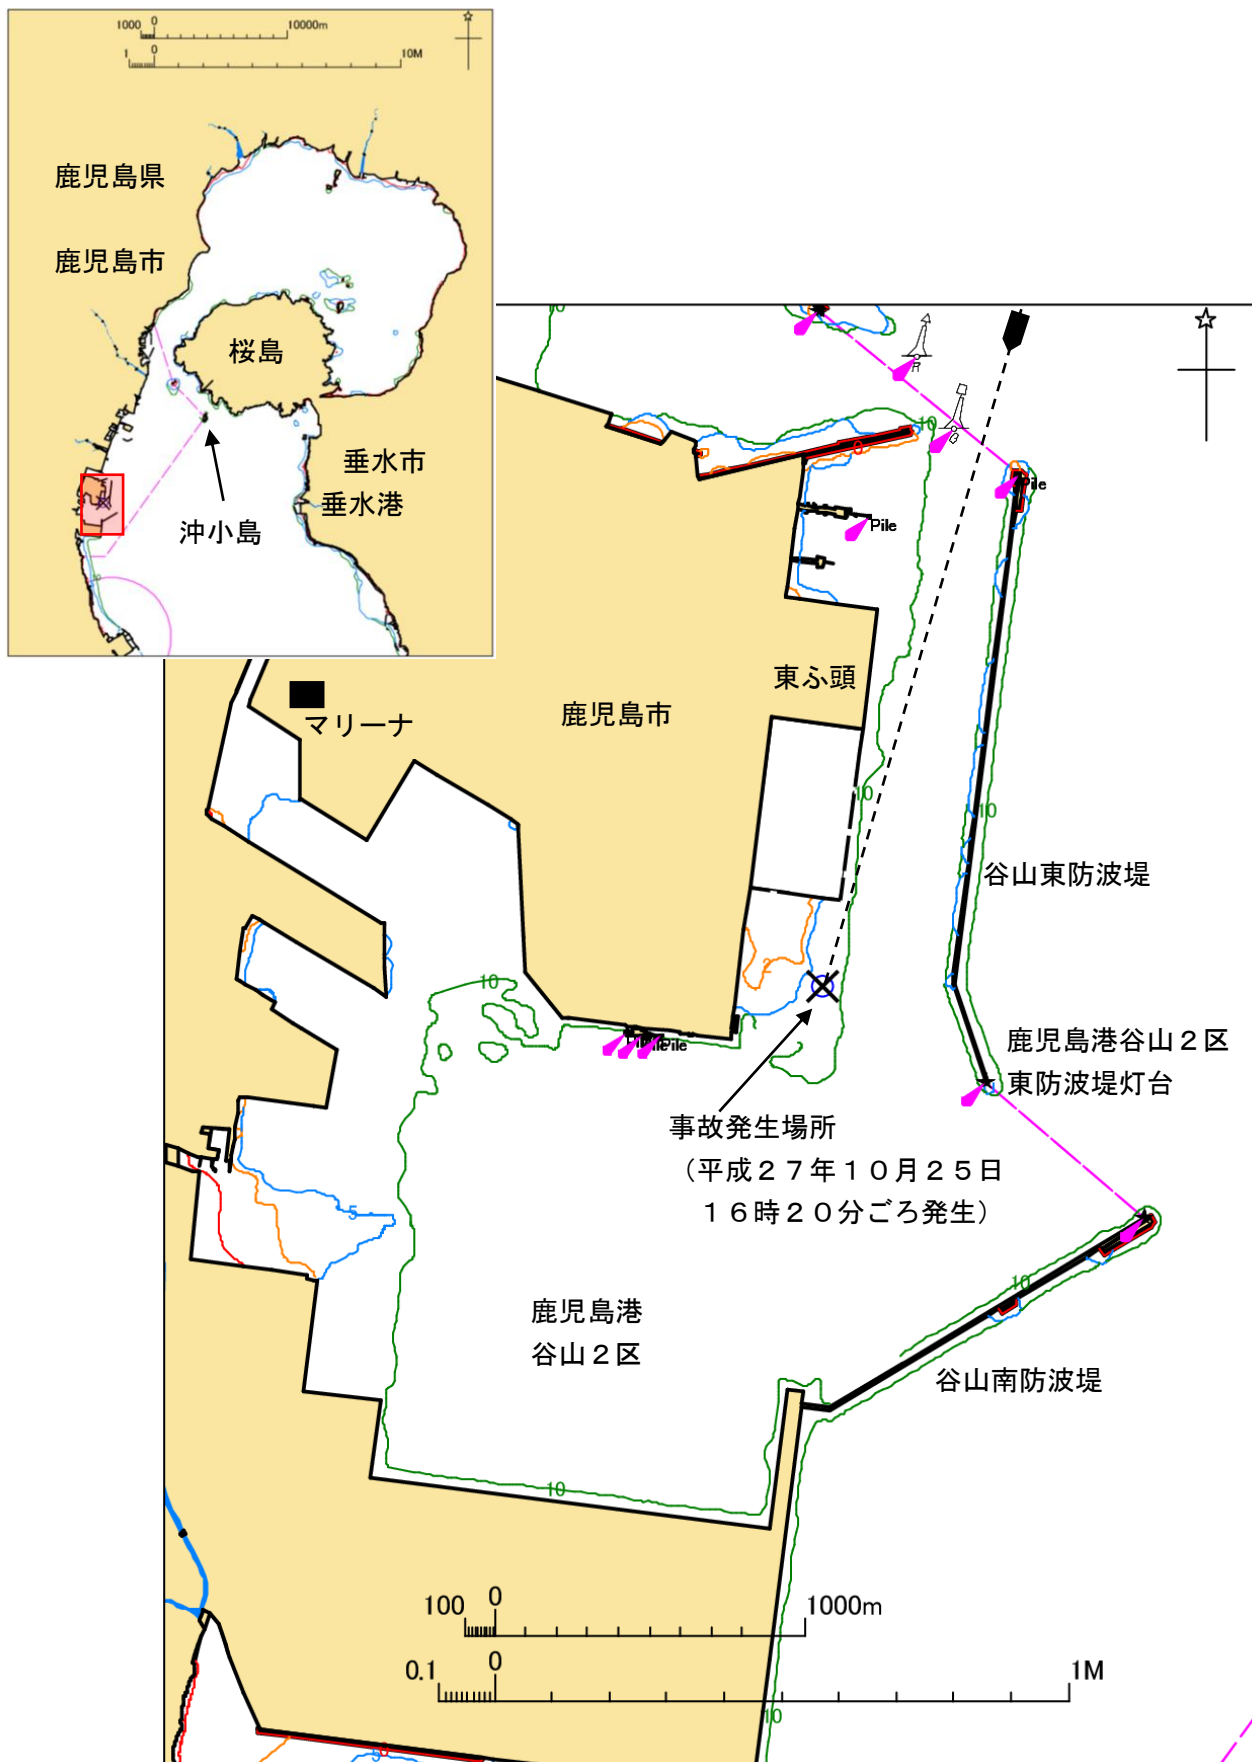
付図1 事故発生経過概略図

<p>ていたが、おおよその場所が分かっており、フライングブリッジからであれば、ケーソンが海面下に没していても目視で確認できると思い、その存在を確認した上で避けることとして航行を続けた。</p> <p>船長は、ケーソンが置かれた海域に至った頃、右舷船首方の海面上に露出したケーソンを認めた後、その南側に立つ波頭を見て別のケーソンが海面下に没していることが分かり、さらに南側には、‘上端まで海面下に没したもう1函のケーソン’（以下「本件ケーソン」という。）があるはずだと思って前方の海面を見ていた。</p> <p>船長は、存在を確認できた各ケーソンを目測で右舷方に約30mの距離を隔てて通過した後、本件ケーソンを探したが、見付けることができず、既に本件ケーソンを通過したかと思い、船尾方を振り返ったものの、本件ケーソンの存在を確認することができなかつたので、再度、前方の海面を見ようとしたところ、16時20分ごろ衝撃と共に本船が停止したことを認めた。</p> <p>船長は、同乗者の安否を確認するとともに、船内外の状況を確認したところ、航行不能な状態となっていたので、僚船及びマリーナに救助を要請した。</p> <p>本船は、来援した僚船にマリーナまでえい航された後、上架された。</p> <p>（付図1 事故発生経過概略図、写真1 ケーソン仮置き場の南方上空から見たケーソン仮置き状況 参照）</p>
<p>その他の事項</p>	<p>本船の喫水は、船首約0.5m、船尾約1.0mであった。</p> <p>船長は、ふだん、鹿児島県<sup>たるみず</sup>垂水市垂水港沖で釣りをすることが多く、出入航の際は、専ら谷山東防波堤とその南側にある谷山南防波堤との間を通過していたが、本事故当時、視界が良かったこともあり、沖小島からの帰航の近道として東ふ頭岸壁と谷山東防波堤との間を航行した。</p> <p>海図W214<sup>B</sup>（鹿児島港南部）によれば、本事故発生場所付近は、ケーソン仮置場と示されており、また、十管区水路通報（平成24年192号）によれば、ケーソンの仮置きが当分の間行われる旨と仮置き区域が示されている。</p> <p>本件ケーソンは、鹿児島県が県下の離島の防波堤築造用に製作発注したものであり、平成26年2月4日に施工業者によって仮置きされた後、平成26年2月21日の完了検査以降、鹿児島県の管理下にあった。</p> <p>鹿児島県は、施工業者に対してケーソン仮置きに伴う水域の占用を許可する際、占有者は、工事の施工に当たり、船舶の航行の安全に支障がある時は、日没から日の出までの間、工事現場に標灯を掲げることなどの条件を付していた。</p> <p>仮置きされる全てのケーソンは、鹿児島県が作成した仕様に基づ</p>

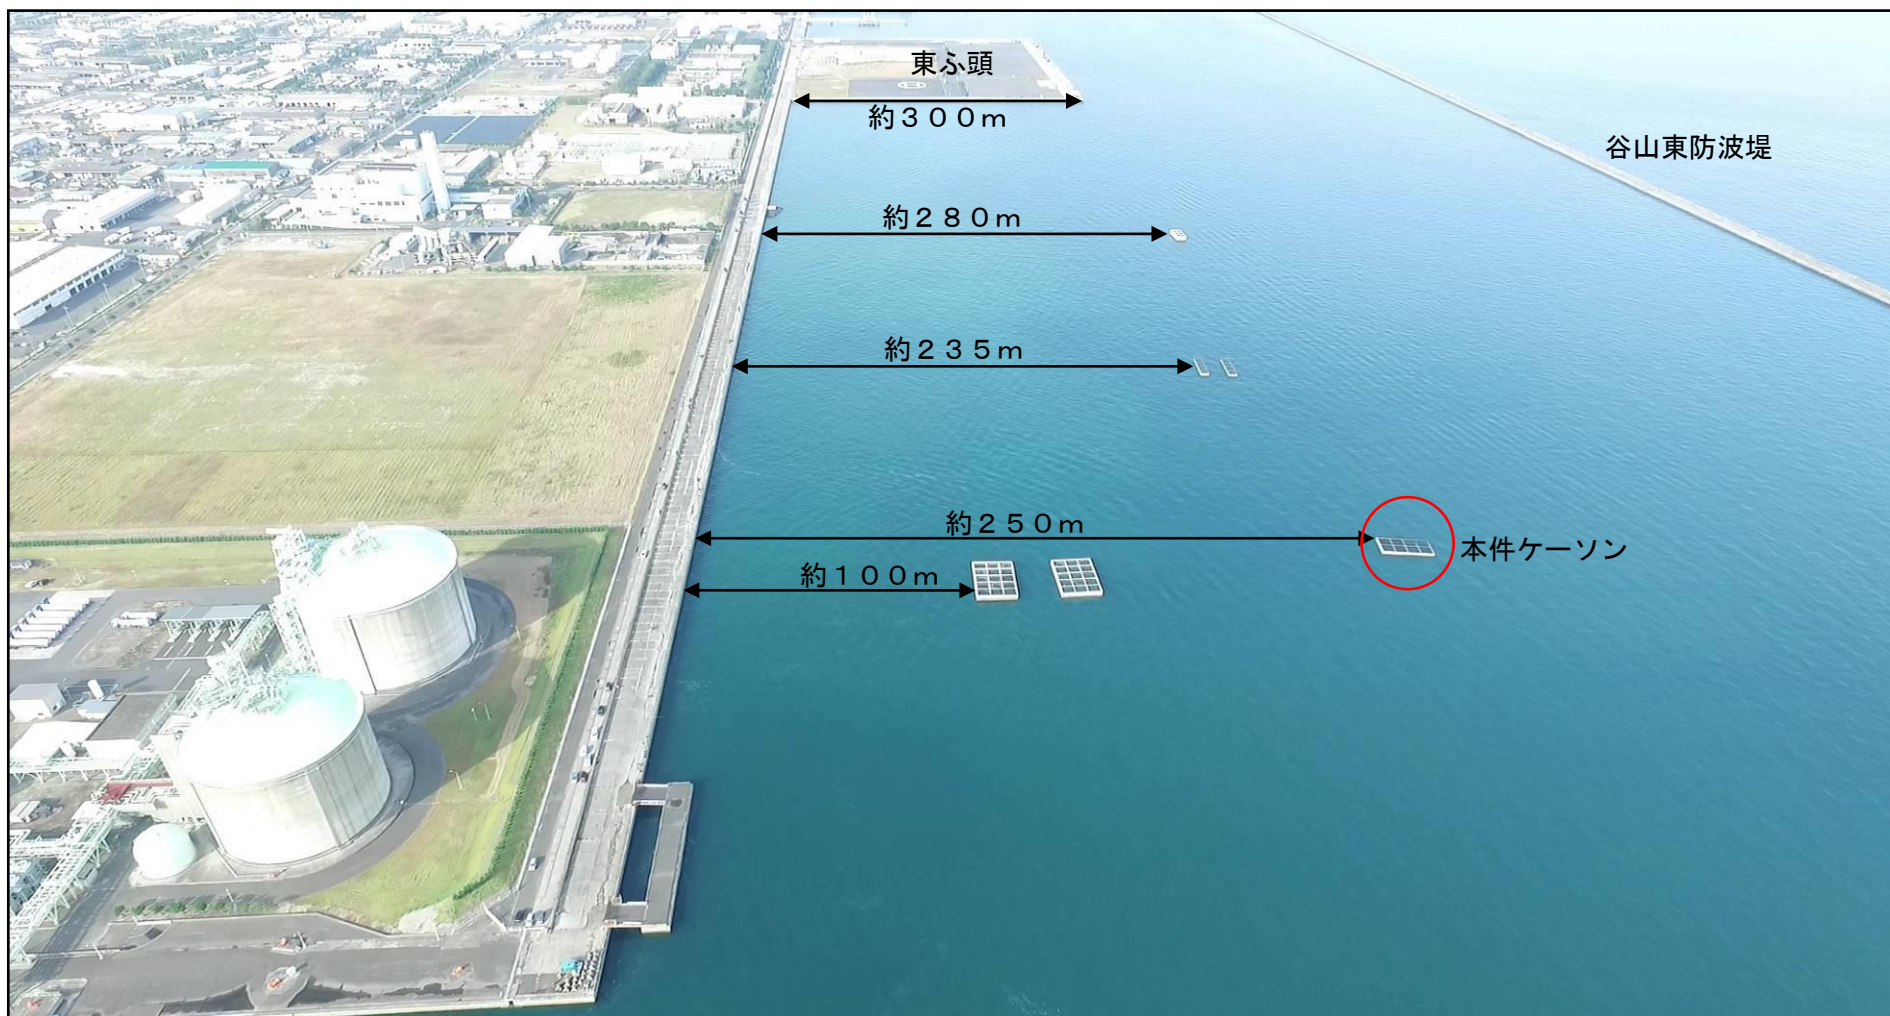
<p>き、施工業者によって標灯が取り付けられ、本件ケーソンも仮置き の完工時には、直径約13mm、高さ約1mの鉄筋支柱の頂部に黄色点滅 灯が取り付けられた標灯が四隅に設置されていた。</p> <p>鹿児島県は、管理下にある仮置き中のケーソンについて、施工業者 に対して求める水域占用許可条件と同等の措置を講じる必要があると 認識していた。</p> <p>鹿児島県は、本事故後に本件ケーソンの標灯を確認し、4本のうち 2本の黄色点滅灯が無くなっており、そのうち1本は支柱が転倒し、 ほか2本の標灯のうち1本は黄色点滅灯が点灯しない状況にあること を知った。</p> <p>本件ケーソンの大きさは、長さ約20.0m、幅約10.2m、高さ 約11.2mであった。</p> <p>施工業者が行った深淺測量の結果によれば、本件ケーソンの仮置き 場所における水深は、約8.6～8.7mであった。</p>
<p><b>分析</b></p> <p>乗組員等の関与 船体・機関等の関与 気象・海象等の関与 判明した事項の解析</p>	<p>あり なし あり</p> <p>本事故は、本船が、鹿児島港谷山2区において、南南西進中、本件 ケーソンが上端まで海面下に没した状況下、船長が、ケーソン仮置き 場を航行したことから、本件ケーソンに乗り揚げたものと考えられ る。</p> <p>船長は、フライングブリッジからであれば、本件ケーソンが上端ま で海面下に没していても目視で確認できると思ひ、ケーソン仮置き場 を航行したものと考えられる。</p> <p>鹿児島県は、本件ケーソンに取り付けた標灯が不完全な状態となっ ていることを知らなかったものと考えられる。</p> <p>本件ケーソンに取り付けられた標灯が完全な状態であれば、本事故 の発生を回避できた可能性があると考えられる。</p>
<p><b>原因</b></p>	<p>本事故は、本船が、鹿児島港谷山2区において、南南西進中、本件 ケーソンが上端まで海面下に没した状況下、船長が、ケーソン仮置き 場を航行したため、本件ケーソンに乗り揚げたことにより発生したも のと考えられる。</p>

写真1 ケーソン仮置き場の南方上空から見たケーソン仮置き状況

<p><b>参考</b></p>	<p>鹿児島県は、本事故の発生を受け、再発防止のために以下の措置を 講じた。</p> <ul style="list-style-type: none"> <li>・仮置きが継続している管理下のケーソン全ての状況を確認し、潮 位によって上端まで海面下に没することがあるケーソンについて は、視認性を考慮して標灯の改修を行い、本件ケーソンには、簡 易標識として頂部に黄光（海上視認距離約1.2km）が3秒に1 閃する灯光を備え、中央部付近に旗を取り付けた直径約60mm、</li> </ul>

<p>高さ約2mの黄色塗色が施された標柱を四隅に設置した。</p> <ul style="list-style-type: none"><li>・海上保安庁が運用する沿岸域情報提供システム（MICS）に、本事故発生場所にケーソンが仮置きされて標灯が設置されていること、及び満潮時には上端まで海面下に没することについての情報掲載を求めて掲載された。</li><li>・近隣の漁業協同組合及びマリーナに対し、訪問又は電子メールによって本事故発生場所付近に上端まで海面下に没することがあるケーソンが存在することを周知した。</li><li>・ケーソンを仮置きする際における安全策についてのチェックリストを作成し、県下の担当部局に対して同チェックリストを含む必要な手続、周知等に関する通知文書を発出した。</li><li>・港湾パトロールの際、ケーソンに設置した標識灯の点灯状況を確認することとした。</li></ul> <p>今後の同種事故等の再発防止に役立つ事項として、次のことが考えられる。</p> <ul style="list-style-type: none"><li>・航行に際しては、水路調査を十分に行い、航行の障害となる物の場所を確実に把握しておくとともに、避険線を設定するなどして同障害物から十分な距離を隔てて航行すること。</li><li>・付近を航行する船舶に各種工事区域、漁業施設の存在を認知させるため、簡易標識を適切に設置し、適正な維持管理を行うこと。</li></ul>
--	--
