船舶事故調査報告書

平成28年10月20日
 運輸安全委員会（海事専門部会）議決
 委員 庄司邦昭（部会長）
 委員 小須田 敏
 委員 根本美奈

事故種類	乗揚
発生日時	平成27年11月11日 10時10分ごろ
発生場所	長崎県対馬市豆酏埼南方沖 豆酏埼灯台から真方位189°560m付近 （概位 北緯34°06.0′ 東経129°10.0′）
事故の概要	漁船海征丸は、漁船祐徳丸をえい航中、えい航索が破断し、海征丸が底触し、祐徳丸が干出岩に乗り揚げた。 海征丸は、舵軸に曲損を生じ、祐徳丸は、自然に離礁した後、沈没した。
事故調査の経過	平成27年11月12日、本事故の調査を担当する主管調査官（門司事務所）ほか1人の地方事故調査官を指名した。 原因関係者から意見聴取を行った。
事実情報 船種船名、総トン数 船舶番号、船舶所有者等 L×B×D、船質 機関、出力、進水等	A 漁船 海征丸、4.62トン NS3-89308（漁船登録番号）、個人所有 10.55m (Lr) × 2.12m × 0.78m、FRP ディーゼル機関、漁船法馬力数70、昭和57年5月19日 B 漁船 祐徳丸、1.9トン NS3-87957（漁船登録番号）、個人所有 8.00m (Lr) × 1.85m × 0.71m、FRP ディーゼル機関、漁船法馬力数40、平成2年3月1日
乗組員等に関する情報	A 船長A 男性 74歳 一級小型船舶操縦士・特殊小型船舶操縦士・特定 免許登録日 昭和49年9月12日 免許証交付日 平成25年7月9日 （平成30年9月29日まで有効） B 船長B 男性 76歳 一級小型船舶操縦士・特殊小型船舶操縦士・特定 免許登録日 昭和49年9月12日 免許証交付日 平成25年7月9日 （平成30年9月29日まで有効）
死傷者等	なし
損傷	A 舵軸に曲損

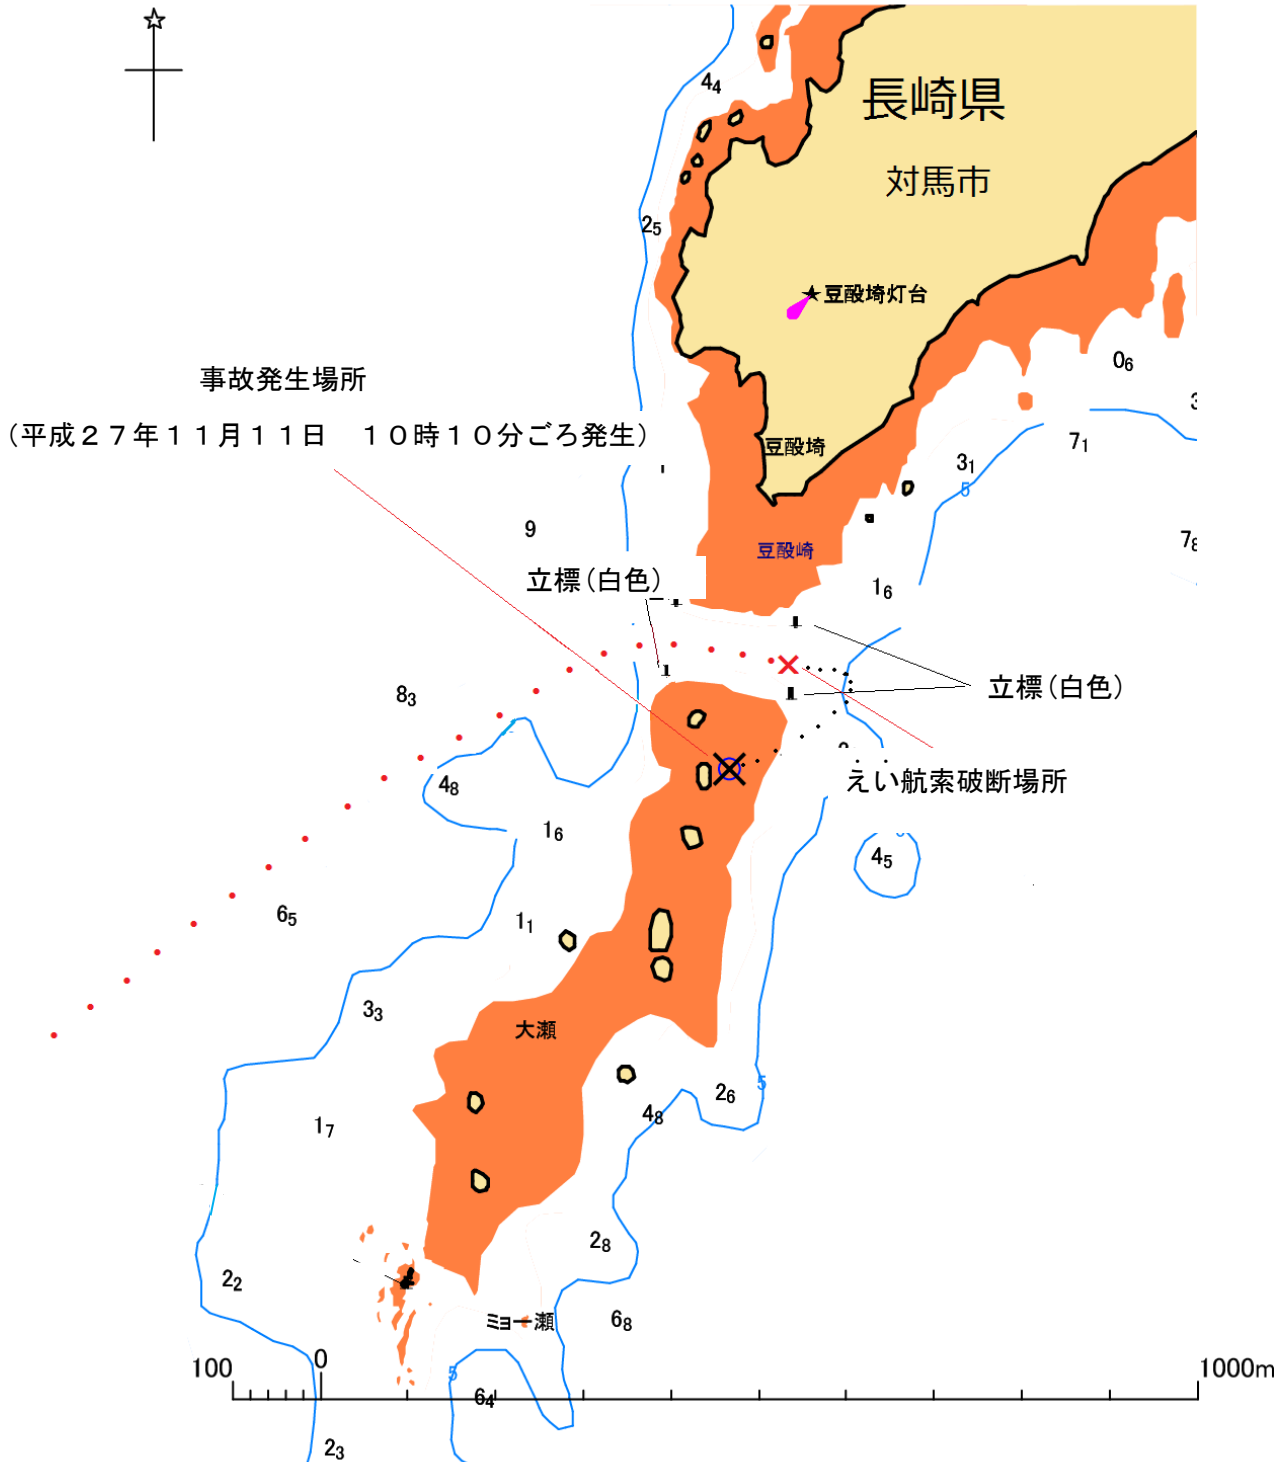
付図1 事故発生経過概略図

<p>気象・海象等の関与 判明した事項の解析</p>	<p>A あり、B あり</p> <p>A船は、豆酩埼南方沖において、B船をえい航して本件水路を航行中、使用していたえい航索が破断したことから、風潮流により圧流されて、A船が干出岩に乗り揚げて乗り切り、B船が豆酩埼南方沖の干出岩に乗り揚げたものと考えられる。</p> <p>A船のえい航索は、波高約2mの波を越えた際、現有の引張強さを超える張力がかかって破断したものと考えられる。</p>
<p>原因</p>	<p>本事故は、A船が、豆酩埼南方沖において、B船をえい航して本件水路を航行中、使用していたえい航索が破断したため、風潮流により圧流されて、A船が干出岩に乗り揚げて乗り切り、B船が豆酩埼南方沖の干出岩に乗り揚げたことにより発生したものと考えられる。</p>
<p>参考</p>	<p>今後の同種事故等の再発防止に役立つ事項として、次のことが考えられる。</p> <ul style="list-style-type: none"> ・ えい航する作業を行う場合には、十分な引張強さを有するロープを使用すること。 ・ えい航される船は、えい航索に過度の張力がかからないように船首揺れを抑えるように操舵すること。 ・ 波浪中をえい航する場合、えい航索に衝撃張力がかからないようにえい航索の長さを両船の間隔が波長に対して整数倍になるように調整すること。
