船舶事故調査報告書

事故種類	衝突
発生日時	平成28年1月10日 07時10分ごろ
発生場所	長崎県壱岐市壱岐島北方沖 若宮灯台から真方位025° 2.7海里（M）付近 （概位 北緯33° 54.6′ 東経129° 42.6′）
事故の概要	LPGタンカーQEM STARは、東進中、また、漁船金比羅丸は、南西進中、両船が衝突した。 QEM STARは、左舷船首部外板に擦過傷を生じ、また、金比羅丸は、船首部を大破した。
事故調査の経過	平成28年1月12日、本事故の調査を担当する主管調査官（門司事務所）ほか1人の地方事故調査官を指名した。 原因関係者から意見聴取を行った。
事実情報 船種船名、総トン数 船舶番号、船舶所有者等 L×B×D、船質 機関、出力、進水等	A LPGタンカー QEM STAR（パナマ共和国籍）、3,411トン 9216793（IMO番号）、CORAL CANAL, S.A. 95.30m×16.50m×7.25m、鋼 ディーゼル機関、2,650kW、2000年4月10日（建造） B 漁船 金比羅丸、19トン NS2-15584（漁船登録番号）、個人所有 18.93m（Lr）×3.74m×1.79m、FRP ディーゼル機関、573.69kW、昭和58年10月26日 第290-45120号（船舶検査済票の番号）
乗組員等に関する情報	A 船長A（フィリピン共和国籍） 男性 41歳 締約国資格受有者承認証 船長（パナマ共和国発給） 交付年月日 2014年4月28日 （2016年12月31日まで有効） 航海士A（フィリピン共和国籍） 男性 55歳 締約国資格受有者承認証 船長（パナマ共和国発給） 交付年月日 2015年10月12日 （2020年6月26日まで有効） B 船長B 男性 41歳 一級小型船舶操縦士・特殊小型船舶操縦士・特定

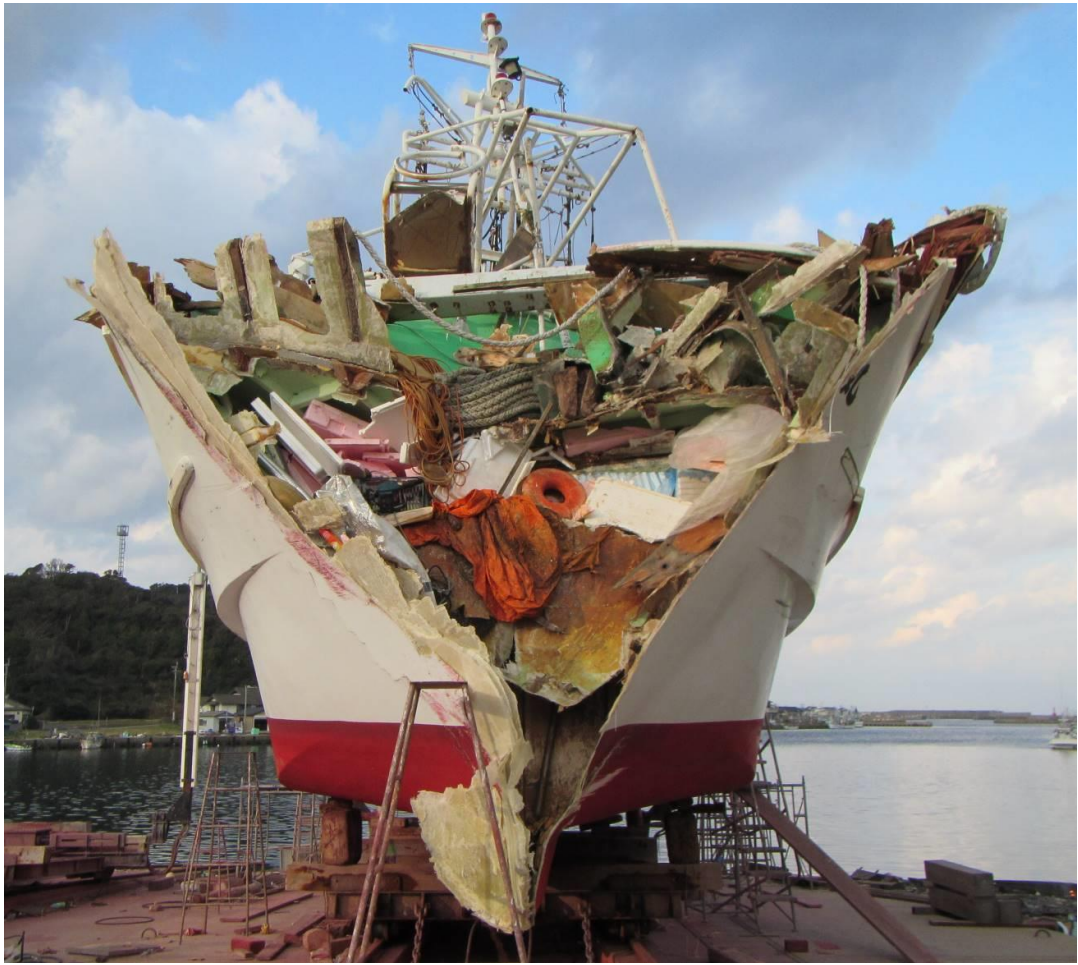
写真1 B船の損傷状況

免許登録日 平成6年6月9日 免許証交付日 平成25年11月14日 (平成31年6月8日まで有効)
死傷者等	なし
損傷	A 左舷船首部外板に擦過傷 B 船首部を大破
気象・海象	気象：天気 晴れ、風向 西北西、風力 3、視界 良好 海象：海上 平穏 日出時刻：07時27分
事故の経過	<p>A船は、船長A及び航海士Aほか14人（フィリピン共和国籍9人、インドネシア共和国籍5人）が乗り組み、塩化ビニル約3,007tを積載し、平成28年1月8日09時54分ごろ、兵庫県東播磨港に向けて中華人民共和国上海港を出港した。</p> <p>航海士Aは、10日04時ごろから操舵手と共に船橋当直に当たり、法定灯火を表示し、自動操舵で針路052°（真方位、以下同じ。）及び約10ノット（kn）の速力（対地速力、以下同じ。）で、壱岐島北方沖を航行していたところ、左舷前方に漁船群を認めたので、06時50分ごろ針路を075°とした。</p> <p>航海士Aは、07時00分ごろ左舷船首35°1M付近に接近するB船ほか2隻の漁船を初認した。</p> <p>航海士Aは、左舷方から接近する2隻が止まったので、接近を続けるB船も航法に従ってA船の船尾方を通過するものと思っていたところ、B船との距離が約50mとなり、エアホーンで長音1回を吹鳴した。</p> <p>A船は、航海士Aが、接近を続けるB船を避けようとして、操舵手に右舵一杯を指示したものの、A船の左舷船首部とB船船首とが衝突した。</p> <p>船長Aは、航海士Aから報告を受けて直ちに昇橋し、操船指揮をとってUターンしてB船のところに戻った後、衝突時刻が07時10分ごろであること、及び衝突場所が若宮灯台から025°2.7M付近であることを確認し、海上保安庁に本事故の発生を通報した。</p> <p>B船は、船長Bほか1人が乗り組み、9日15時30分ごろ壱岐島の勝本港を出港し、同島の北方約20Mの漁場で操業後、法定灯火を表示して帰途についた。</p> <p>船長Bは、単独で操船に当たり、約9knの速力で南西進していたところ、左舷方から西進する数十隻の漁船（以下「漁船群」という。）を認めた。</p> <p>B船は、船長Bが、操舵室の左舷側に立って、B船に向かってくる漁船群に注意を向けて航行を続けていたところ、その船首部とA船の左舷船首部とが衝突した。</p>
