## 船舶事故調査報告書

平成28年10月20日  
 運輸安全委員会（海事専門部会）議決  
 委員 庄 司 邦 昭（部会長）  
 委員 小須田 敏  
 委員 根 本 美 奈

事故種類	乗揚
発生日時	平成28年3月7日 14時30分ごろ
発生場所	関門港西山区南風泊 <sup>はえどまり</sup> 下関南風泊東防波堤灯台から真方位225°480m付近 （概位 北緯33°57.0′ 東経130°52.7′）
事故の概要	清掃兼油回収船がんにりゅうは、造船所の岸壁から出航中、造船台の斜路に乗り揚げた。 がんにりゅうは、左舷プロペラ翼に曲損等を生じ、斜路の架台レールに破断等を生じた。
事故調査の経過	平成28年3月29日、本事故の調査を担当する主管調査官（門司事務所）ほか1人の地方事故調査官を指名した。 原因関係者から意見聴取を行った。
事実情報 船種船名、総トン数 船舶番号、船舶所有者等 L×B×D、船質 機関、出力、進水等	清掃兼油回収船 がんにりゅう、195トン 135455、国土交通省 32.30m×11.60m×3.80m、鋼 ディーゼル機関2基、2,406kW（合計）、平成11年12月20日
乗組員等に関する情報	船長 男性 61歳 二級海技士（航海） 免許年月日 昭和56年8月19日 免状交付年月日 平成24年11月5日 免状有効期間満了日 平成30年6月16日
死傷者等	なし
損傷	本船 左舷プロペラ翼の欠損、曲損等 造船台 架台レールに破断等
気象・海象	気象：天気 晴れ、風向 北西、風力 3 海象：海上 平穏、潮汐 ほぼ低潮時、潮高 約19cm
事故の経過	本船は、2機2軸の双胴船で、船長ほか5人が乗り組み、修繕工事を終えて関門港田野浦区太刀浦 <sup>たちのおら</sup> の係留場所に向け、山口県下関市竹ノ子島に所在する造船所（以下「本件造船所」という。）の岸壁に係留された台船に左舷着けとした状態から、船首約1.9m、船尾約2.3mの喫水で、出航することになった。

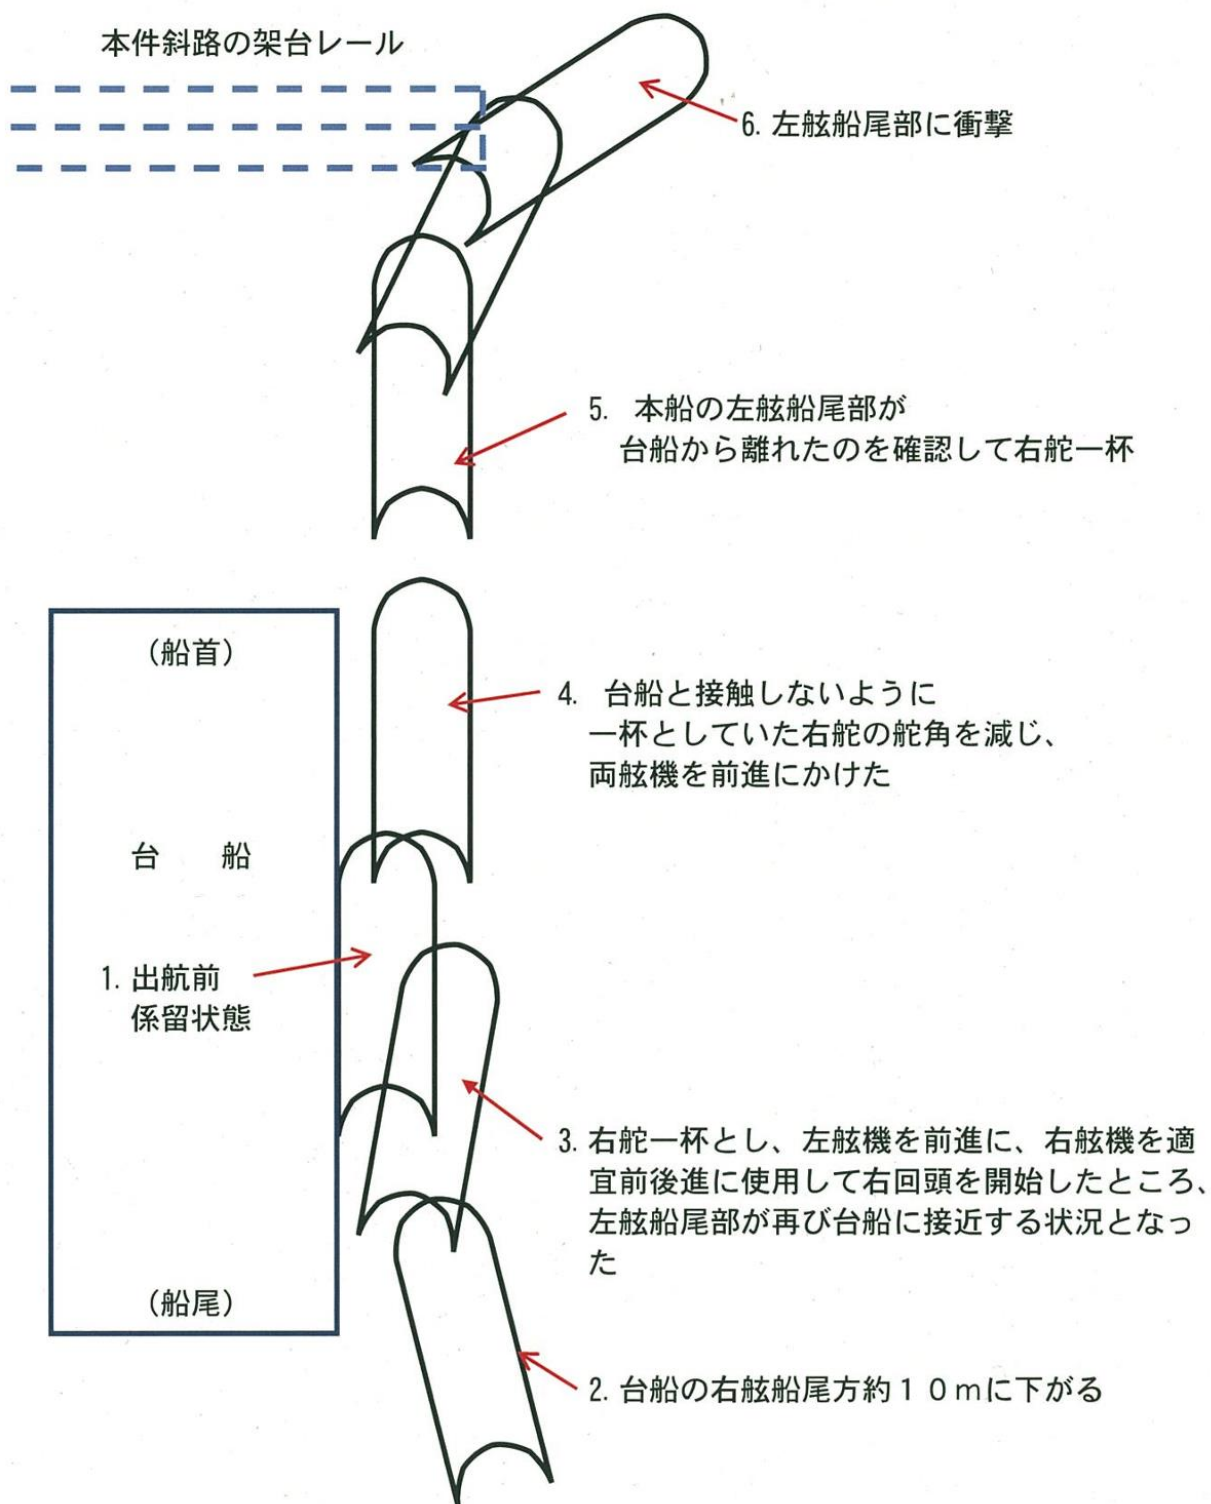
付図2 事故発生経過概略図

<p>分析</p> <p>乗組員等の関与</p> <p>船体・機関等の関与</p> <p>気象・海象等の関与</p> <p>判明した事項の解析</p>	<p>あり</p> <p>なし</p> <p>あり</p> <p>本船は、関門港西山区の南風泊において、本件造船所から出航する際、船長が、本船を出航させることに注意を向け、前路の本件斜路の存在と低潮時であることを失念していたことから、本件斜路に接近し、本件斜路に乗り揚げたものと考えられる。</p>

<b>原因</b>	本事故は、関門港西山区の南風泊において、本船が、本件造船所から出航する際、船長が、本船を出航させることに注意を向け、前路の本件斜路の存在と低潮時であることを失念していたため、本件斜路に接近し、本件斜路に乗り揚げたことにより発生したものと考えられる。
<b>参考</b>	今後の同種事故等の再発防止に役立つ事項として、次のことが考えられる。 <ul style="list-style-type: none"><li>・ 修繕工事等のために、造船所に入入りするときには、工事担当者と十分な打合せを行い、必要であればドックマスターを要請し、引船との連絡手段等を確認すること。</li></ul>

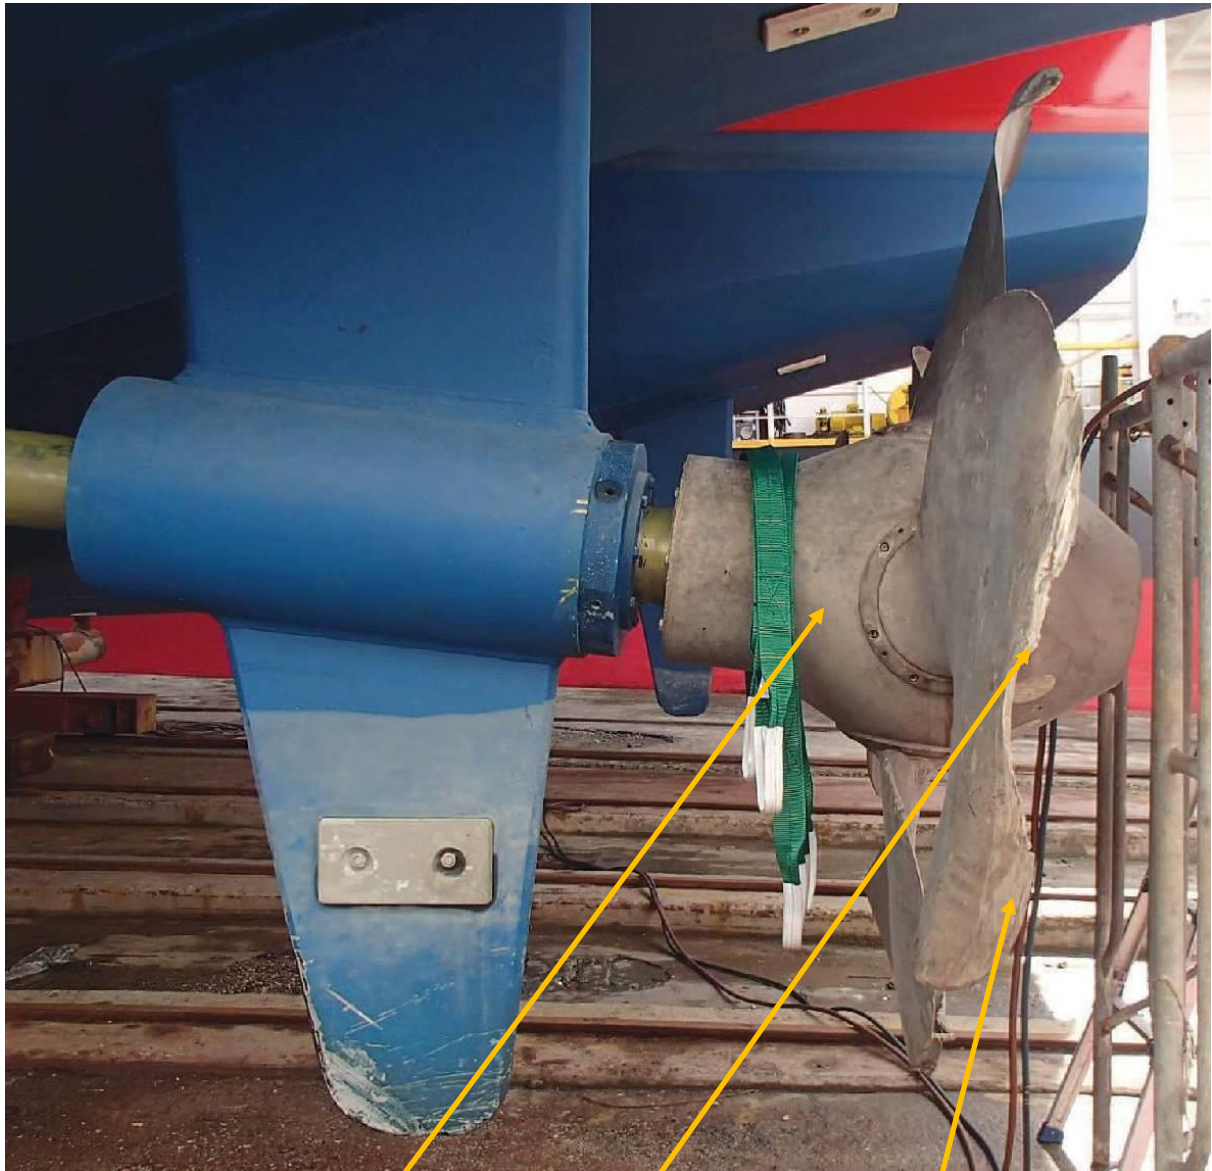
写真1 損傷状況

左舷プロペラ

欠損

曲損
