船舶事故調査報告書

船種 船名 海洋資源探査船 RAMFORM TETHYS

事故種類 作業員負傷

発生日時 平成28年2月19日 13時38分ごろ

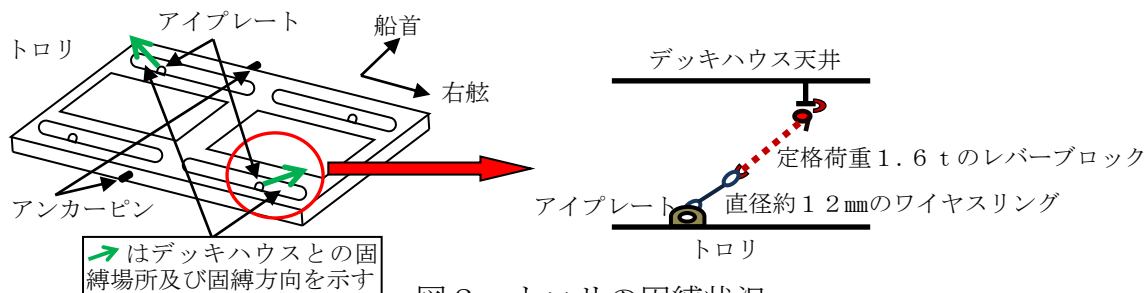
図2 トロリの固縛状況

作業責任者は、固縛方法として、トロリ上の左舷船首側のアイプレートにワイヤスリング（直径約12mm）を通し、レバーブロック*2（定格荷重1.6t）の一端のフックをワイヤスリングに掛け、他端のフックをデッキハウス天井部の甲板下ガーダに掛けて張り合わせ、トロリの右舷船尾側にも同様にして張り合わせていたところ、17日07時30分ごろ、ワイヤスリングが時化で2本とも切断していることを認め、再度レバーブロックのみで同じ2か所を固縛した。（図2参照）

作業責任者は、18日07時30分ごろレバーブロックのチェーンが破断していることを認め、デッキハウス天井部とトロリ上のアイプレートとを直径約6mmのワイヤで4重巻きにしてトロリの両舷船首側2か所を固縛し、トロリの車輪4か所に木片をかみ込ませるとともに、油圧メーカーの担当者に依頼し、調整の遅れているトロリ用油圧システムを稼働させて油圧ブレーキをかけた。

- (2) 作業責任者は、過去の経験からトロリの固縛用具としてワイヤスリング及びレバーブロックを用いたものの、ワイヤスリング又はレバーブロックのチェーンが破断したことから、使用した固縛用具の強度が不十分であった。
- (3) A社がトロリの固定に必要な固縛方法を検討していれば、本事故の発生を回避できた。

- (2) 建造船舶試運転業務要領を見直し、海上試運転の対象外となる装置及び工事についての責任、管理体制等を明確に定めるとともに、海上試運転に安全管理者を新たに乗船させ、作業等の安全確認及び関係部署間での調整を行い、連絡調整会議において、作業実施の可否を協議、決定する。
- (3) 海上試運転に出発する前に、乗船者全員に対し、建造船舶試運転業務要領を周知する。
- (4) 海上試運転における搭載品は、固縛方法を検討する。
- (5) 海上試運転中、重量物の移動作業を行わない。

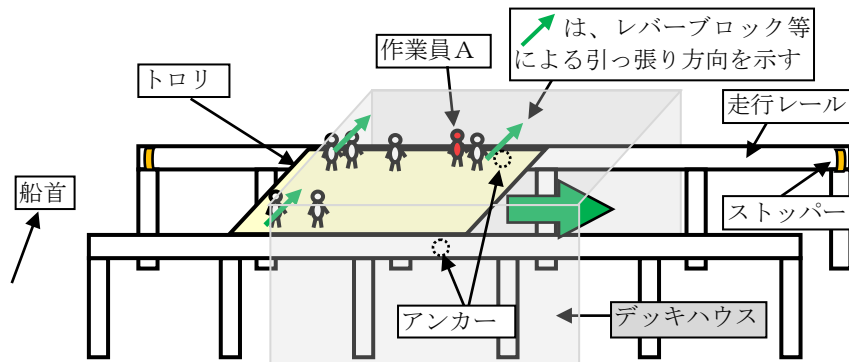
図3 トロリの移動作業概略図

作業責任者は、10時ごろから作業員Aほか作業員等6人に指示し、レバーブロック等をデッキハウス天井部の甲板下ガーダとトロリの両舷船首側及び左舷船尾側のアイプレート各3か所に引っ掛け、レバーブロック等を操作してトロリの移動作業を始めさせたところ、調整の済んでいない走行レールに油圧ブレーキのパッドが接触して動かなくなったことを知った。(図3参照)

作業責任者は、油圧ブレーキのパッドが走行レールに接触しないようにするために、油圧メーカーの担当者に油圧ブレーキを緩めるように依頼したところ、トロリ用油圧システムの調整が終わっていないので、油圧シリンダから作動油を抜いて油圧ブレーキを解除するしか方法がないと言われ、同担当者に作動油の抜き取りを依頼した。

- (1) 作業責任者は、トロリをアンカー位置に移動させ、アンカーピンを差し込んで固定しようとした。
- (2) 作業責任者は、作業員A等に指示してレバーブロック等を用いてトロリを移動させていたものの、走行レール及びトロリ用油圧システムの調整等が遅れていたことから、油圧ブレーキのパッドが走行レールに接触して動かなくなった。
- (3) 作業責任者は、油圧シリンダから作動油を抜いて油圧ブレーキを解除することとした際、トロリの重量が約56tであることから、トロリが動き出して走行することはないと思い、トロリの車輪に車止めなどを施さなかった。
- (4) 本船は、トロリにレバーブロック等による右舷側への引っ張り張力が掛かった状態で左旋回を行った。
- (5) 上記(3)及び(4)から、トロリは、油圧ブレーキが解除された際、車止めなどが施されていなかった上にレバーブロック等による右舷側への引っ張り張力により本船の左旋回による遠心力が加わり、右舷側に動き出して走行した。

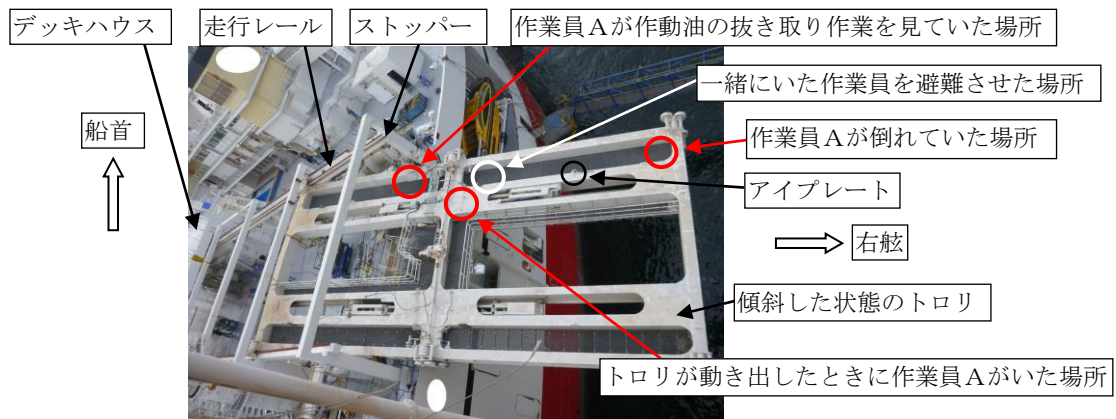
写真2 本事故後のトロリの状況

トロリは、走行してレバーブロックのチェーン等を破断し、走行レールの右舷端に

設置していたストッパーを破壊して脱線したものの、その一部が舷外に突出した状態で傾斜して停止した。

- (1) トロリは、走行レールから脱線し、曲損等を生じた。
- (2) 走行レールは、ストッパーが破壊され、曲損等を生じた。
- (3) 船体には、第5甲板右舷後部のプラットフォーム及びハンドレールに曲損等が生じた。
- (4) レバブロックのチェーン等が破断した。

したがって、A社は、海上試運転を実施する際、海上試運転の対象外である装置についても船舶の動揺等によって移動することのないよう、事前に固縛方法を検討しておく必要がある。

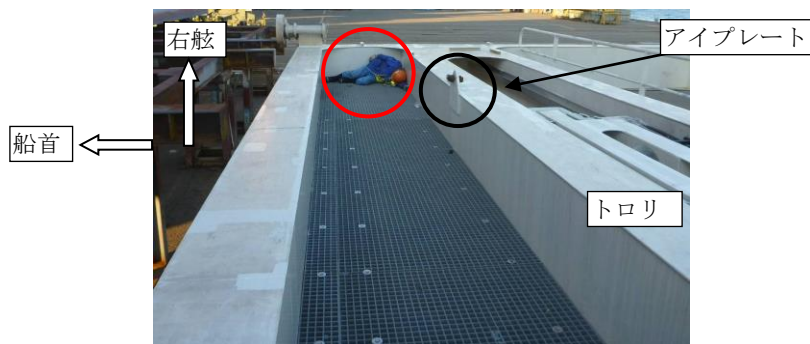
写真3 本事故時の作業員Aの状況 (再現)

作業員Aは、転倒し、トロリが停止した際の衝撃でトロリの右舷端付近に投げ出された。

2.1及び2.2から、作業員Aは、トロリの右舷船首側の作業場所に戻ろうとして歩き始めたところ、動き出して走行するトロリ上で転倒し、トロリが停止した衝撃でトロリの右舷端付近に投げ出され、顔面骨多発骨折、腰椎横突起骨折、両膝打撲、胸部打撲等の重傷を負ったものと考えられる。
