## 船舶事故調査報告書

平成28年10月20日  
 運輸安全委員会（海事専門部会）議決  
 委員 庄司邦昭（部会長）  
 委員 小須田 敏  
 委員 根本美奈

事故種類	乗揚
発生日時	平成28年6月7日 14時00分ごろ
発生場所	熊本県上天草市湯島北岸 三角灯台から真方位259° 5.6海里（M）付近 （概位 北緯32° 36.4′ 東経130° 20.1′）
事故の概要	遊漁船魁王丸は、東北東進中、乗り揚げた。 魁王丸は、プロペラ翼に曲損等を生じた。
事故調査の経過	平成28年7月21日、本事故の調査を担当する主管調査官（長崎事務所）ほか1人の地方事故調査官を指名した。 原因関係者から意見聴取を行った。
事実情報 船種船名、総トン数 船舶番号、船舶所有者等 L×B×D、船質 機関、出力、進水等	遊漁船 魁王丸、4.1トン KM3-70169（漁船登録番号）、個人所有 10.43m（Lr）×2.62m×0.84m、FRP ディーゼル機関、279kW、平成12年1月17日 第293-34483号（船舶検査済票の番号）
乗組員等に関する情報	船長 男性 45歳 一級小型船舶操縦士・特殊小型船舶操縦士・特定 免許登録日 平成2年4月26日 免許証交付日 平成27年1月26日 （平成32年4月25日まで有効）
死傷者等	なし
損傷	右舷中央部外板及び船尾船底に破損、プロペラ翼に曲損等
気象・海象	気象：天気 晴れ、風向 西、風力 2、視界 良好 海象：海上 平穏、潮流 約2ノット(kn)の南西流
事故の経過	本船は、船長が1人で乗り組み、釣り客1人を乗せ、熊本県天草市通詞島北方沖での釣りを終え、熊本県宇城市三角岳を針路目標とし、三角港に向けて帰途についた。 船長は、操舵室内の操縦席上に立って天窓から上半身を出し、遠隔操縦装置を使用して、島原湾を約18knの対地速力で手動操舵により東北東進していたところ、湯島まで約200mのところ眠気を感じたが、軽い眠気であったので居眠りすることはないだろうと思い、同じ姿勢で見張りを続けた。

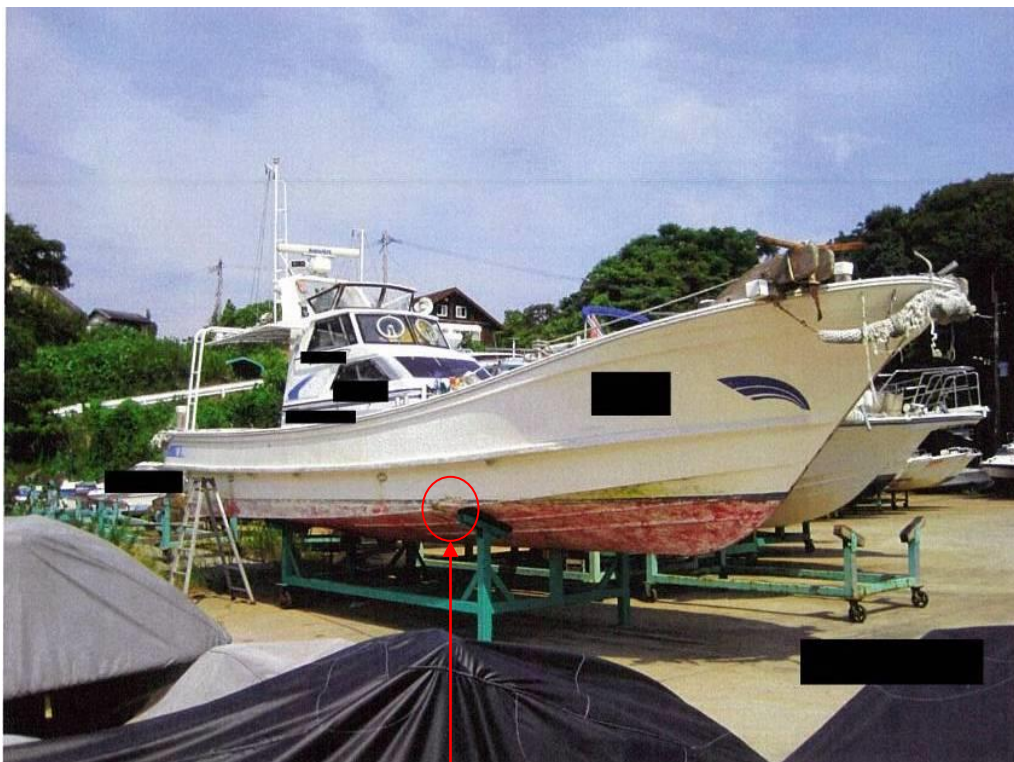
写真1 本船の損傷状況（右舷側）

<p>本船は、船長が釣り客の呼び声で目が覚めて船首方を見ると、湯島北岸に向けて接近していたので、慌てて左舵を取って離れようとしたものの、間に合わず、平成28年6月7日14時00分ごろ、船首が北東方を向いたところで右舷船尾部が付近の岩場に乗り揚げた。</p> <p>本船は、船長が海上保安庁に本事故発生を通報した後、満潮時に友人の船で引き出され、えい航されて帰港した。</p> <p>(付図1 事故発生経過概略図、写真1 本船の損傷状況(右舷側)、写真2 本船の損傷状況(船尾側) 参照)</p>
その他の事項	<p>本船の喫水は、船首約0.3m、船尾約1.2mであった。</p> <p>船長は、6月6日22時ごろ就寝して7日04時ごろ起床し、睡眠を十分にとっており、遊漁中も適宜休息をとっていたので疲れ等は感じておらず、また、薬等も服用していなかった。</p> <p>船長は、帰路の半分過ぎに当たる湯島に近づき、前路に他船もない上に単一の針路であったので、気が緩んでいたと本事故後に思った。</p> <p>船長は、日頃、眠気を感じた際には、体を動かしたり、水を飲んだりして居眠りを防止していた。</p> <p>船長は、南西流の潮流がある場合、湯島北岸沖から西岸沖にかけて反時計回りの潮流が生じるので、日頃から湯島西岸付近を通過する際には、左方に当て舵を取って航行していた。</p>
<b>分析</b> 乗組員等の関与 船体・機関等の関与 気象・海象等の関与 判明した事項の解析	あり なし あり <p>本船は、島原湾を湯島北岸沖に向けて東北東進中、船長が居眠りに陥ったことから、湯島北岸に向かう態勢で航行していることに気付かず、同島北岸に乗り揚げたものと考えられる。</p> <p>船長は、海上が平穏で、帰路の半分過ぎに当たる湯島に近づき、前路に他船もない上に、単一の針路であったことから、気が緩んで覚醒水準が低下し、居眠りに陥った可能性があると考えられる。</p> <p>本船は、風潮流に圧流されたことから、湯島北岸に乗り揚げた可能性があると考えられる。</p>
<b>原因</b>	<p>本事故は、本船が、島原湾において、湯島北岸に向けて東北東進中、船長が居眠りに陥ったため、湯島北岸に向かう態勢で航行していることに気付かず、同島北岸に乗り揚げたことにより発生したものと考えられる。</p>

損傷箇所

<b>参考</b>	<p>今後の同種事故等の再発防止に役立つ事項として、次のことが考えられる。</p> <ul style="list-style-type: none"> <li>・操船中に眠気を催した際には、体を動かすなどして居眠り防止に努めること。</li> </ul>

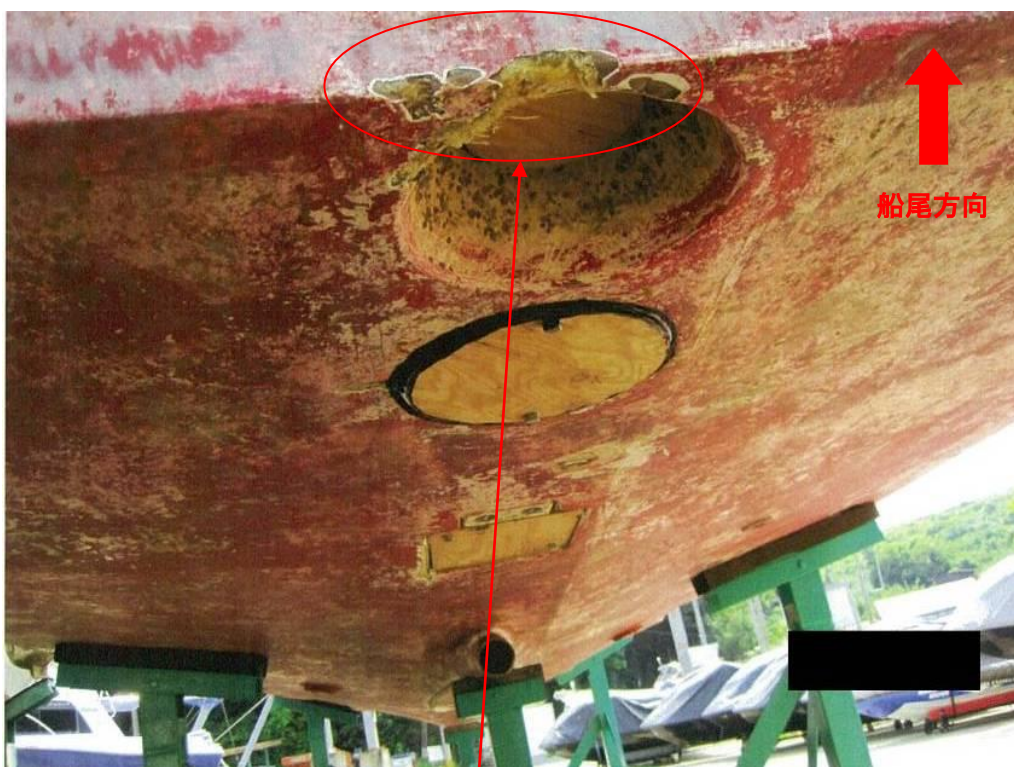
写真2 本船の損傷状況（船尾側）

損傷箇所
