船舶事故調査報告書

平成28年10月13日
 運輸安全委員会（海事専門部会）議決
 委員 庄 司 邦 昭（部会長）
 委員 小須田 敏
 委員 根 本 美 奈

事故種類	衝突
発生日時	平成27年10月26日 13時10分ごろ
発生場所	沖縄県石垣市屋良部埼西方沖 石垣御神埼灯台から真方位208° 1.5海里付近 （概位 北緯24° 25.8′ 東経124° 03.9′）
事故の概要	漁船海坊主丸は、南進中、また、プレジャーボート優士丸は、漂泊中、両船が衝突した。 優士丸は、船長及び同乗者が負傷し、右舷船尾部の破損等を生じ、海坊主丸は、右舷船首船底部外板に擦過傷を生じた。
事故調査の経過	平成27年11月6日、本事故の調査を担当する主管調査官（那覇事務所）を指名した。 なお、後日、1人の地方事故調査官を新たに指名した。 原因関係者から意見聴取を行った。
事実情報 船種船名、総トン数 船舶番号、船舶所有者等 L×B×D、船質 機関、出力、進水等	A 漁船 海坊主丸、9.1トン ON2-3104（漁船登録番号）、個人所有 13.86m (Lr) × 2.81m × 1.01m、FRP ディーゼル機関、536.90kW、平成11年1月21日 第290-52180号（船舶検査済票の番号） B プレジャーボート 優士丸、5トン未満（全長7.69m） 290-51095沖縄、個人所有 7.69m (Lr) × 2.03m × 0.71m、FRP ディーゼル機関、69.87kW、平成10年5月
乗組員等に関する情報	A 船長A 男性 47歳 一級小型船舶操縦士・特殊小型船舶操縦士・特定 免許登録日 平成10年12月14日 免許証交付日 平成25年12月20日 （平成30年12月19日まで有効） B 船長B 男性 47歳 一級小型船舶操縦士・特殊小型船舶操縦士・特定 免許登録日 平成22年4月8日 免許証交付日 平成27年2月19日 （平成32年4月7日まで有効）

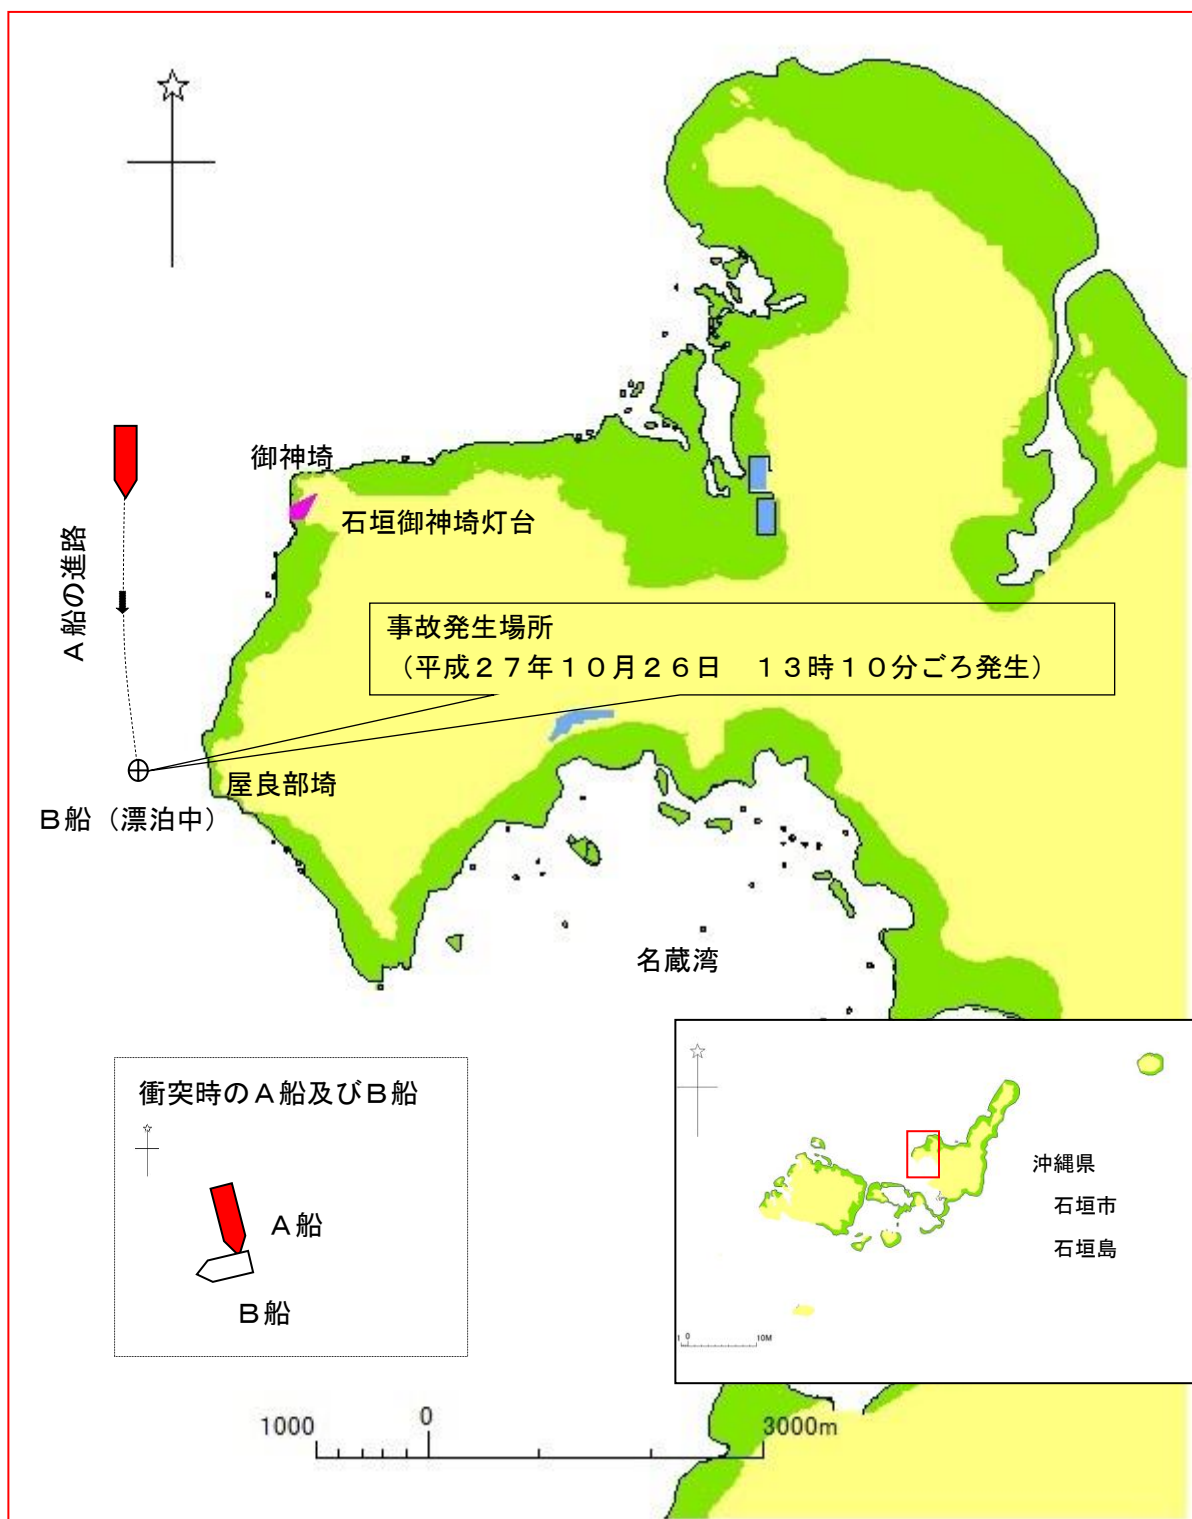
付図1 事故発生経過概略図

死傷者等	<p>A なし</p> <p>B 軽傷 2人（船長B及び同乗者B）</p>
損傷	<p>A 右舷船首船底部外板に擦過傷</p> <p>B 右舷船尾部に破損、操舵室右舷側に破損</p>
気象・海象	<p>気象：天気 晴れ、風向 北東、風力 3、視界 良好</p> <p>海象：波高 約0.3m</p>
事故の経過	<p>A船は、船長A及び乗組員1人が乗り組み、石垣市御神埼東北東方沖の漁場で操業を終えて休息をとる予定であったところ、時化となったので平成27年10月26日13時00分ごろ漁場を出発し、約18ノットの対地速力で屋良部埼西方沖を石垣市名蔵湾の漁場に向けて手動操舵により南進していた。</p> <p>船長Aは、操舵室で立って船首方にB船を視認していたものの、その後意識を失い、13時10分ごろ衝撃で意識が戻った。</p> <p>船長Aは、A船の右舷船首部がB船の右舷船尾部に衝突して乗り切ったことに気付き、主機を止め、後方を確認したところ、落水している船長Bを見付け、A船に引き揚げて救助をした。</p> <p>船長Aは、海上保安庁及び地元の消防署に救助の要請をし、操縦免許を有する乗組員にB船を操船させ、A船を操船してB船と共に石垣漁港フィッシャリーナに着けた。</p> <p>B船は、船長Bが1人で乗り組み、同乗者Bとして家族1人を乗せ、屋良部埼西方沖で13時00分ごろ機関を中立として漂泊した。</p> <p>船長Bは、右舷船尾で、同乗者Bが右舷船首でそれぞれ釣りざおを出していたところ、右舷方から接近してくるA船を認めたものの、そのうちにA船が進路を変えてB船を避けて通過すると思い、機関の点検をしながら釣りをしていた。</p> <p>B船は、船長Bが、至近に迫ったA船に衝突の危険を感じ、同乗者Bを助けようと船尾から船首に移動していた際、B船の右舷船尾部にA船の右舷船首部が衝突した。</p> <p>船長Bは、衝突の衝撃で海中に転落したが、船長AによりA船に引き揚げられて救助され、負傷状況を尋ねられた後、A船で石垣漁港フィッシャリーナに運ばれた。</p> <p>同乗者Bは、衝突の衝撃で転倒して負傷し、A船からB船に移乗した乗組員が操船するB船で石垣漁港フィッシャリーナに運ばれた。</p> <p>船長B及び同乗者Bは、救急車で病院に搬送され、船長Bが左頬部挫創、頸椎捻挫及び右肩捻挫を負い、約2週間の加療を要すると、同乗者Bが左肘打撲擦過傷、右第3指挫傷、左膝打撲擦過傷及び右下腿打撲傷を負い、全治1週間の加療を要するとそれぞれ診断された。</p> <p>（付図1 事故発生経過概略図 参照）</p>
