## 船舶事故調査報告書

平成28年10月13日  
 運輸安全委員会（海事専門部会）議決  
 委員 庄司邦昭（部会長）  
 委員 小須田 敏  
 委員 根本美奈

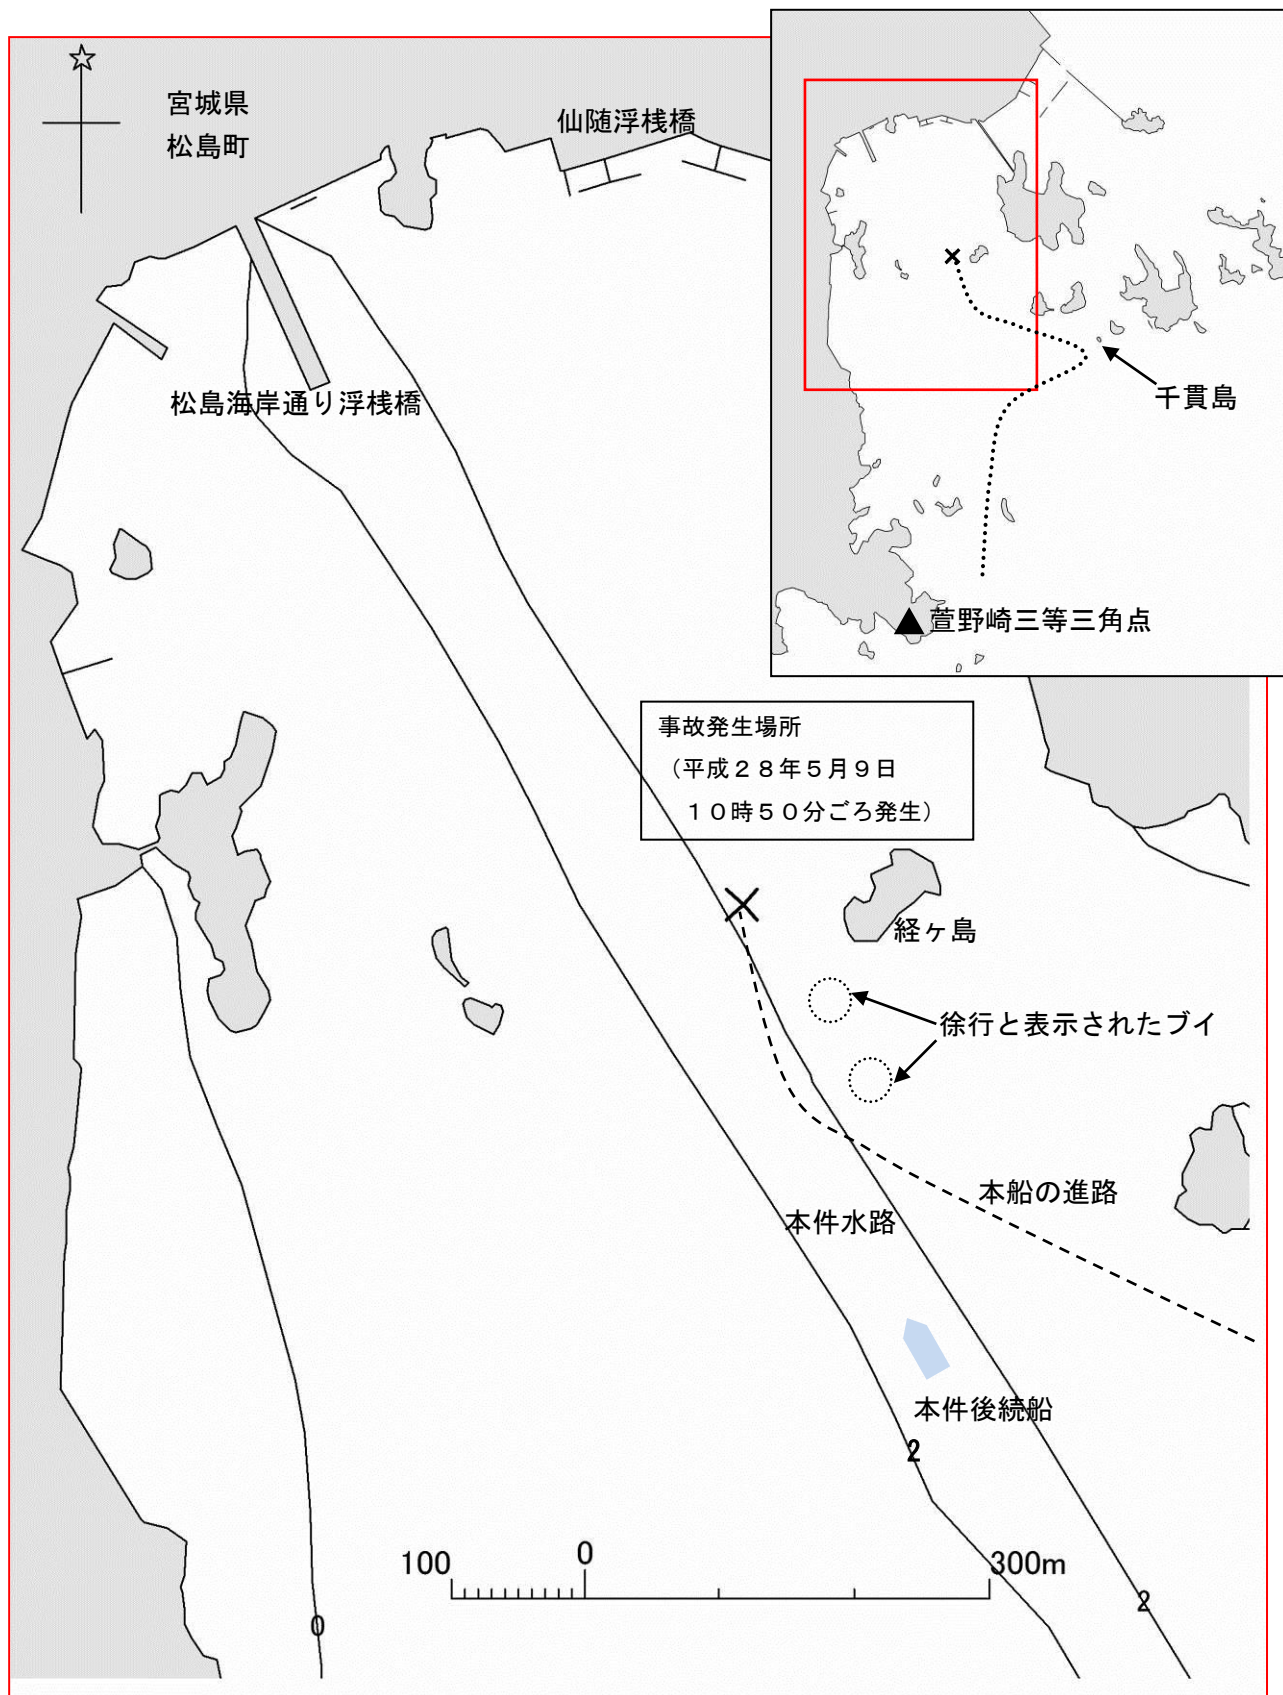
付図1 事故発生経過概略図

<p>船長は、本船を千貫島に接近させた後、松島海岸通り浮棧橋に向かって北北西方に延びる水深2m超の水路（以下「本件水路」という。）へ向けて北西進中、左舷方の本件水路に100トンクラスと同業旅客船（以下「本件後続船」という。）が北北西進しているのを認めた。</p> <p>船長は、機関を回転数毎分（rpm）1,000にかけて同業旅客船の船首方で本件水路に入り、本件水路に沿って北北西進中、本件後続船が近づいていたので、本件後続船の航行を妨げてはいけないと思い、右舵を取って本件水路の右側端付近に寄せた。</p> <p>本船は、船長が、左舷側のバックミラーで船尾方を確認しながら航行中、平成28年5月9日10時50分ごろ、操縦席下付近から船尾にかけてガンガンと軽い衝撃を感じ、乗り揚げて停止した。</p> <p>船長は、旅客の転倒等がなく、負傷者がいないことを確認し、甲板員を旅客への対応に当たらせ、松島島巡り観光船企業組合（以下「本件企業組合」という。）の営業所に本事故の発生を連絡した。</p> <p>本船は、機関を後進にかけて自力離礁を試みたが離礁できず、来援した僚船により船首側から引き出された後、自力で航行し、11時10分ごろ予定時刻より約15分遅れて仙随浮棧橋<sup>せんずい</sup>に到着した。</p> <p>（付図1 事故発生経過概略図、写真1 本船、写真2 操縦席から見た左舷側バックミラー、写真3 松島海岸通り浮棧橋南東端から見た本事故発生場所付近 参照）</p>
<p>その他の事項</p>	<p>本件企業組合は、‘旅客定員12人以下の旅客船’（以下「小型旅客船」という。）を所有している組合員により組織され、組合員の中から安全統括管理者、運航管理者等を選任し、本件企業組合が所有する旅客船（旅客定員13人以上を有する船舶）等の運航を行っていた。</p> <p>本船は、本件企業組合の組合員から、船長を含めた3人が輪番で船長職をとっていた。</p> <p>船長は、平成18年ごろから小型旅客船の船長となって本件企業組合の組合員となり、本船には平成23年ごろから船長として乗船していた。</p> <p>本船の喫水は、船首約0.8m、船尾約1.5mであった。</p> <p>船長は、ふだんから新聞や携帯電話で当日の干潮時刻を調べており、また、航行時にも、島の岩肌や岸線の見え方、養殖施設の沈み具合等により潮汐を把握していた。</p> <p>船長は、本事故発生場所付近に暗岩が点在していることを知っていた。</p> <p>船長は、経ヶ島<sup>きょうが</sup>の南方に徐行と表示されたブイが2個設置されており、ふだんから同ブイに差し掛かったところで機関を1,000rpmに落として減速していた。</p> <p>船長は、千貫島へ接近させた後に着棧するまでは浅所に接近させる</p>

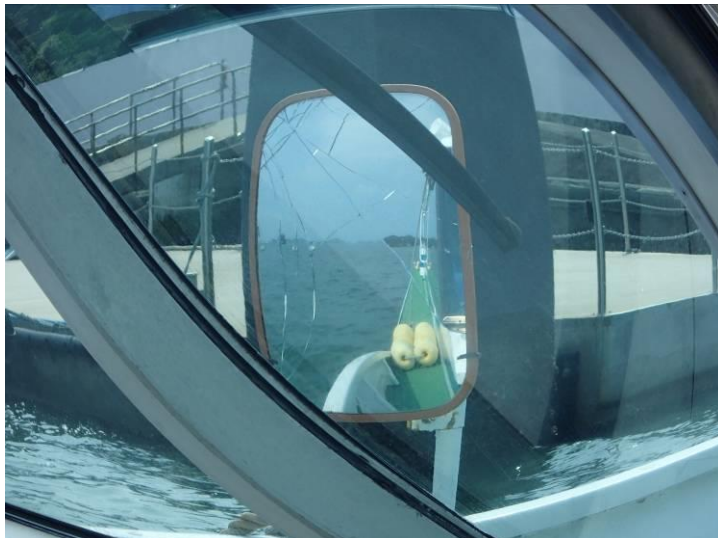
写真2 操縦席から見た左舷側バックミラー

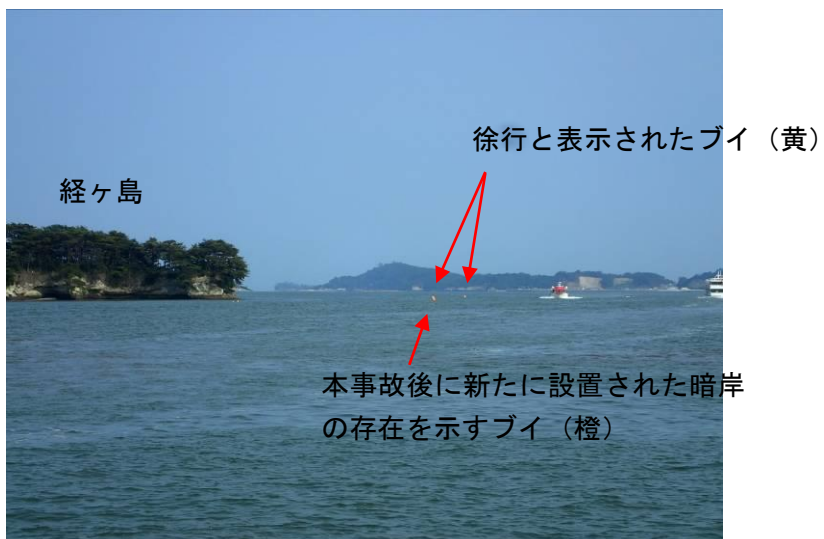
写真3 松島海岸通り浮棧橋南東端から見た本事故発生場所付近
