## 船舶事故調査報告書

平成28年10月27日  
 運輸安全委員会（海事専門部会）議決  
 委員 庄司邦昭（部会長）  
 委員 小須田 敏  
 委員 根本美奈

事故種類	転覆
発生日時	平成27年12月9日 10時30分ごろ
発生場所	秋田県にかほ市平沢漁港北西方沖 平沢港東防波堤灯台から真方位315°4.9海里（M）付近 （概位 北緯39°21.3′ 東経139°53.1′）
事故の概要	漁船第八十五海栄丸 <sup>かいえい</sup> は、底びき網漁の操業中、転覆した。 第八十五海栄丸は、主機等に濡損を生じた。
事故調査の経過	平成27年12月10日、本事故の調査を担当する主管調査官（仙台事務所）ほか1人の地方事故調査官を指名した。 原因関係者から意見聴取を行った。
事実情報 船種船名、総トン数 船舶番号、船舶所有者等 L×B×D、船質 機関、出力、進水等	漁船 第八十五海栄丸、4.9トン AT3-10111（漁船登録番号）、個人所有 11.15m（Lr）×3.10m×1.24m、FRP ディーゼル機関、265kW（動力漁船登録票による）、平成7年8月1日
乗組員等に関する情報	船長 男性 40歳 一級小型船舶操縦士・特殊小型船舶操縦士・特定 免許登録日 平成9年9月26日 免許証交付日 平成25年3月19日 （平成30年7月1日まで有効） 甲板員 男性 19歳 海技免状等 なし
死傷者等	なし
損傷	主機、漁労機器等に濡損
気象・海象	気象：天気 晴れ、風向 南西、風力 3～4、視界 良好 海象：うねり 波向南西、波高約1m、海面水温 約16℃
事故の経過	本船は、船長及び甲板員1人が乗り組み、平成27年12月9日04時00分ごろにかほ市 <sup>このうら</sup> 金浦漁港を出港し、05時00分ごろ平沢漁港北西方沖の漁場において底びき網漁の操業を開始した。 本船は、えい網作業を終え、06時30分ごろ船首を北東方に向けた状態で揚網作業を開始した。 船長は、後部甲板の両舷側に設置されたリールを操作して袖網付近

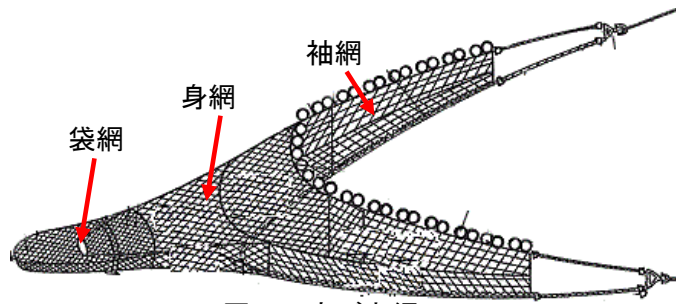
図 1 底びき網

まで巻き揚げたところ、大量の漁獲物が入っていたので、左舷側のリールのみで身網を巻き揚げながら、ポンプ（クレーン）に取り付けたタモ網を網の中に入れて漁獲物を後部甲板に揚げた。（図 1 参照）

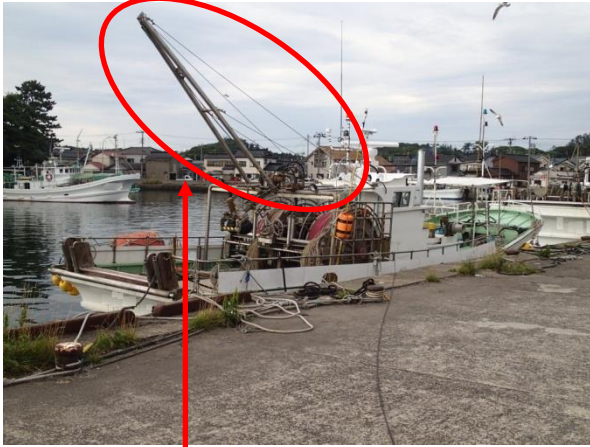
写真1 本船（右舷船尾）

本船は、錨を投入して漂流を防止する措置が採られた後、船舶所有者が手配した台船に引き揚げられ、金浦漁港にえい航された。

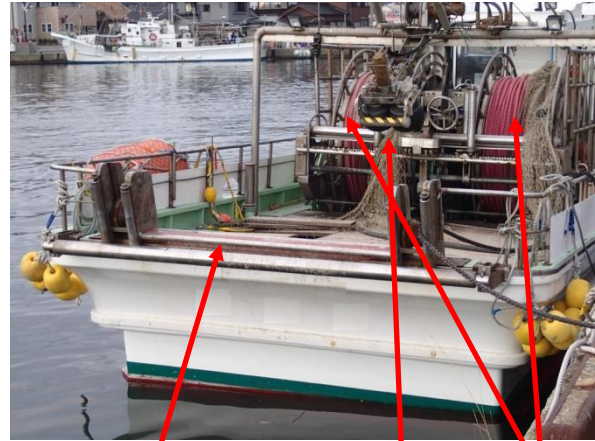
写真2 後部甲板

本船は、船長が、網を袋網付近まで巻き揚げ、袋網の中に漁獲物が入っていたものの、一旦、後部甲板に袋網を揚げることにし、左舷側のリールで袋網を巻き揚げているところ、右舷船尾方からのうねりを受けて左舷側に傾斜し、船尾部のガイドローラに乗っていた袋網の一部が左舷側に移動するとともに後部甲板にばら積みされていた漁獲物が全て左舷側に移動した。

本船は、船体中央に操舵室、その後方に 2 個のリール、リールの後方中央部にボールローラ及びポンプのブームがそれぞれ配置されていた。

<p>本船の揚網方法は、通常、両舷側のリールで袖網付近まで巻き揚げた後、袋網はボールローラを使用して船内に揚げるが、網の中に大量の漁獲物が入った場合、ボールローラのえい網能力では袋網を揚げる事ができないので、右舷側のリールで巻き揚げていたえい網ロープを海中に送り出し、左舷側のリールのみで袋網付近まで巻き揚げていた。</p> <p>船長は、船体が左側に少し傾いた状態であったので、バランスを調整しようと、操舵室両側の通路上の漁獲物を詰めた魚箱を左舷側より右舷側の方に多く置いていた。</p> <p>本船の魚箱は、平均約 17～18 kgの漁獲物を詰めることが可能で、本事故当時、操舵室両舷側の通路上には、魚箱が右舷側に 40 個、左舷側に 25 個置かれていた。</p> <p>本船の船首部の魚倉には、本事故当時、魚箱約 60～70 個分の漁獲物が積載され、後部甲板には、約 50～60 個分の漁獲物が揚げられていた。</p> <p>袋網には、本事故当時、約 1～2 t の漁獲物が入っていた。</p> <p>本船の燃料タンクは、操舵室両舷側の通路下にそれぞれ設置されており、出航時、各 400ℓ の A 重油が積載されていた。</p> <p>船長は、本事故当時、1 回の揚網としては過去最高の漁獲量だと思った。</p> <p>船長は、本船に積載することが不可能な漁獲量であったので、無理に全ての漁獲物を積載しようとしなければ良かったと本事故後に思った。</p> <p>船長及び甲板員は、本事故当時、救命胴衣を着用していた。</p>
<p><b>分析</b></p> <p>乗組員等の関与 船体・機関等の関与 気象・海象等の関与 判明した事項の解析</p>	<p>あり なし あり</p> <p>本船は、平沢漁港北西方沖の漁場において、波高約 1 m のうねりを受けて底びき網漁の揚網作業中、船長が、積載していた全魚箱に漁獲物を入れて甲板上に積み重ね、更に同程度の漁獲物を甲板上に積み込んで復原力が低下した状況下、漁獲物が入った漁網を左舷側から巻き揚げようとしたことから、復原力が更に低下した状態になるとともに傾斜外力が作用し、左舷側への傾斜が増大して転覆したものと考えられる。</p>

ともに傾斜外力が作用し、左舷側への傾斜が増大して転覆したことにより発生したものと考えられる。
<b>参考</b>	今後の同種事故等の再発防止に役立つ事項として、次のことが考えられる。 ・大量の漁獲物が網に入ったときは、積載能力、船体傾斜、海面状態等を考慮して適切に処理することが望ましい。
