## 船舶事故調査報告書

事故種類	衝突（岸壁）
発生日時	平成27年12月25日 08時32分ごろ
発生場所	秋田県八峰町八森漁港 八森港西防波堤灯台から真方位359°320m付近 （概位 北緯40°22.6′ 東経140°00.0′）
事故の概要	漁船 <sup>げんしんたじま</sup> 玄辰但馬丸は、着岸作業中、岸壁に衝突した。 玄辰但馬丸は、甲板員1人が負傷し、右舷船首部外板に擦過傷を生じ、また、岸壁のコンクリートに擦過傷を生じた。
事故調査の経過	平成27年12月28日、本事故の調査を担当する主管調査官（仙台事務所）ほか1人の地方事故調査官を指名した。 原因関係者から意見聴取を行った。
事実情報 船種船名、総トン数 船舶番号、船舶所有者等 L×B×D、船質 機関、出力、進水等	漁船 玄辰但馬丸、32トン 126622、有限会社但馬漁業 21.83m×4.50m×2.20m、FRP ディーゼル機関、345kW、昭和58年9月27日
乗組員等に関する情報	船長 男性 39歳 六級海技士（航海） 免許年月日 平成19年9月19日 免状交付年月日 平成24年8月22日 免状有効期間満了日 平成29年9月18日 甲板員 男性 56歳 海技免状等 なし
死傷者等	重傷 1人（甲板員）
損傷	本船 右舷船首部外板に擦過傷 岸壁 コンクリートに擦過傷
気象・海象	気象：天気 みぞれ、風向 北北西、風力 6、視程 約50m 海象：海上 平穏、潮汐 低潮期 八峰町には、12月25日02時34分に風雪注意報及び雷注意報が発表され、本事故当時も継続中であった。
事故の経過	本船は、船長及び甲板員ほか2人が乗り組み、燃料油及び氷を積載する目的で、八森漁港の港奥の係留場所から南東方に位置する同漁港内の給油施設付近の岸壁（以下「本件岸壁」という。）に移動するこ

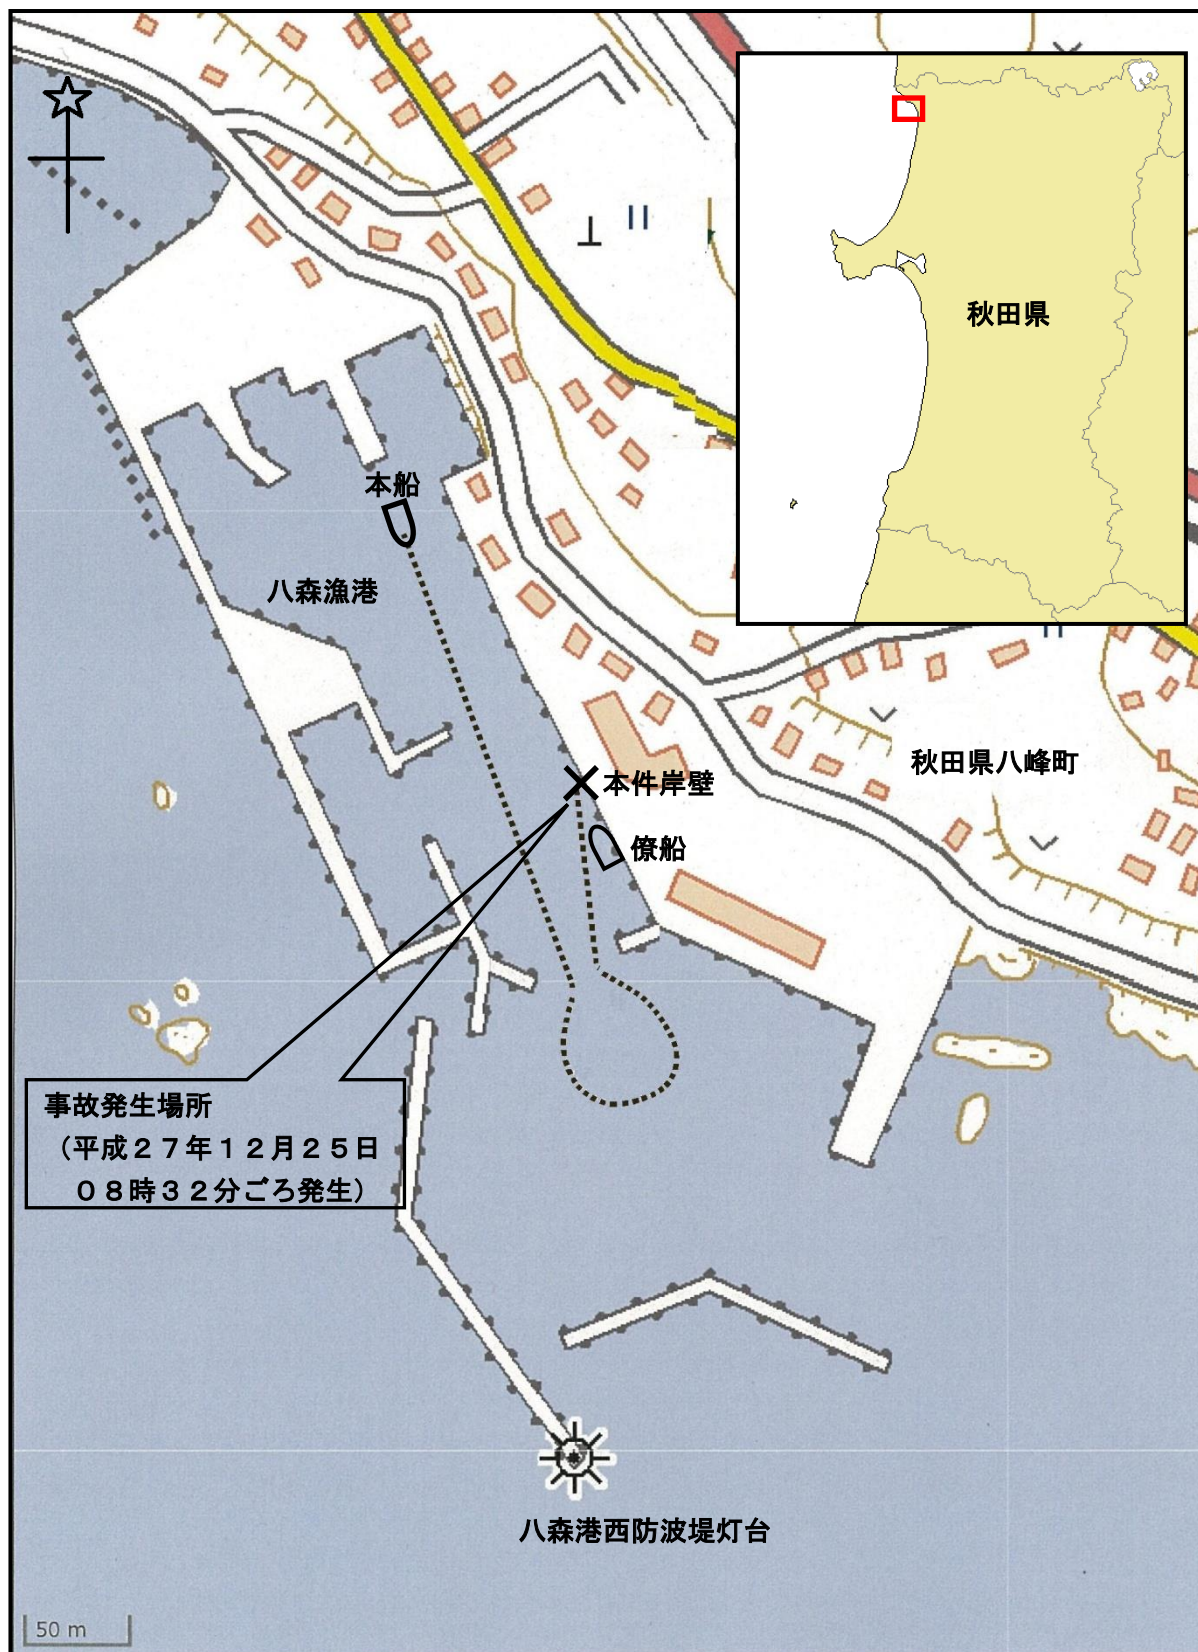
付図1 事故発生経過概略図

<p>ととした。</p> <p>本船は、平成27年12月25日08時25分ごろ係留場所を離岸し、本件岸壁に右舷着けする予定で、一旦本件岸壁前面を通過して反転した後、本件岸壁に向けて約2～3ノットの対地速力で接近した。</p> <p>船長は、本件岸壁に右舷着けしていた僚船の船首方に着岸するつもりで、船首と本件岸壁までの距離が約50mであることを目測して機関を中立とし、本件岸壁の岸壁線と約20°の進入角度で接近していたところ、みぞれが降り出した上に北北西風が強くなるのを認めた。</p> <p>船長は、着岸作業を中止しようと考えたものの、行きあしを止めると北北西風で本件岸壁に着岸している僚船に向けて圧流されるのではないかと思い、同作業を続行することとした。</p> <p>船長は、本件岸壁に接近すると右舷船首方が死角となって同岸壁が見えなくなるので、旋回窓を作動させて操舵室中央の窓を開けた後、船首配置の甲板員に同岸壁に接近したら合図を出すよう指示した。</p> <p>甲板員は、係留索を持って右舷船首部のブルワークの水平スチフナ上に立ち、本件岸壁と船首との距離が約2～3mになった時点で、左手をあげて合図を出そうと本件岸壁への接近状況を見ていたところ、船首方から突風を受け、身体が後方によろめいて船首楼甲板に下りた。</p> <p>本船は、甲板員が、再度水平スチフナに上がり、本件岸壁との距離を確認しようと左手でブルワーク上のハンドレールをつかんで船外に身体を乗り出したところ、08時32分ごろ右舷船首部が本件岸壁に衝突した。</p> <p>甲板員は、衝突の衝撃でハンドレールを越えて本件岸壁上に転落した。</p> <p>船長は、停船させた後、操舵室を出て甲板員が本件岸壁上に転落しているのを認め、綱取り作業を行おうと本件岸壁上にいた乗組員に甲板員の負傷状況を確認するよう指示し、本船の係留作業を終えた後、所属する漁業協同組合に行き、救急車の要請を依頼した。</p> <p>甲板員は、救急車で病院に搬送され、第1腰椎破裂骨折と診断された。</p> <p>(付図1 事故発生経過概略図、写真1 右舷船首部のブルワークの状況、写真2 操舵室中央の窓から見た右舷船首部のブルワークの状況 参照)</p>

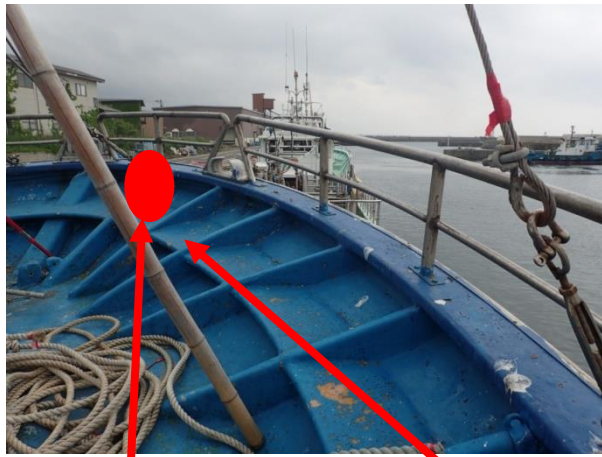
写真1 右舷船首部のブルワークの状況

その他の事項	<p>船長は、乗組員を08時00分ごろ係留場所に集合させ、すぐに本船を移動させる予定であったところ、風速が約10m/sであったので、本船を離岸させるのを控えていたが、08時20分ごろ風速が約5～6m/sになったので、本船を移動させることとした。</p> <p>本船は、右舷船首部のブルワークの水平スチフナから同ブルワーク上のハンドレールまでの高さが約0.65mであり、水平スチフナの</p>

<p>幅が約0.38mである。</p> <p>本船の右舷船首部のブルワーク上のハンドレールから本件岸壁上面までの高さは目測で約2～2.5mである。</p> <p>甲板員の身長は、約174cmである。</p> <p>船長は、右舷着けする場合、岸壁と右舷船首との距離が約2～3mになった時点で、左舵約10°を取って機関を後進にかけ、行きあしを止めた後、係留索を岸壁のビットに掛けるよう指示していた。</p> <p>船長は、本船を八森漁港内で移動させる際、ふだんから着岸作業に慣れた甲板員を船首配置につけて着岸操船をしており、本事故当時、甲板員からの合図を待っていた。</p>
<p><b>分析</b></p> <p>乗組員等の関与</p> <p>船体・機関等の関与</p> <p>気象・海象等の関与</p> <p>判明した事項の解析</p>	<p>あり</p> <p>なし</p> <p>あり</p> <p>本船は、八森漁港内において、風力6の北北西風が吹き、視程が約50mの状況下、船長が、船首配置の甲板員の合図を頼りに本件岸壁に接近中、甲板員が一時的に合図を送れない状況となったことから、船長が機関を後進にかけるとき機を失し、本件岸壁に衝突したものと考えられる。</p> <p>甲板員は、船首部のブルワークの水平スチフナ上に立ち、本件岸壁への接近状況を見ていたところ、船首方から突風を受け、身体が後方によろめいて船首楼甲板に下りたことから、一時的に本件岸壁と船首との距離が目測できず、合図が送れない状況となったものと考えられる。</p> <p>甲板員は、船首楼甲板から水平スチフナに上がり、本件岸壁との距離を確認しようと舷外に身体を乗り出したことから、本船が本件岸壁に衝突した際の衝撃で本件岸壁上に転落し、負傷したものと考えられる。</p>
<p><b>原因</b></p>	<p>本事故は、本船が、八森漁港内において、風力6の北北西風が吹き、視程が約50mの状況下、船長が、船首配置の甲板員の合図を頼りに本件岸壁に接近中、甲板員が一時的に合図を送れない状況となったため、船長が機関を後進にかけるとき機を失し、本件岸壁に衝突したことにより発生したものと考えられる。</p>

甲板員が立っていた  
場所

ブルワークの  
水平スチフナ

<p><b>参考</b></p>	<p>今後の同種事故等の再発防止及び被害の軽減に役立つ事項として、次のことが考えられる。</p> <ul style="list-style-type: none"> <li>・船長は、岸壁への接近状況に不安を感じた場合は、一旦、停船させること。</li> <li>・舷外に身体の一部を出すときは、バランスを崩して転落しないように注意すること。</li> </ul>
