船舶事故調査報告書

事故種類	乗揚（消波ブロック）
発生日時	平成27年12月11日 03時10分ごろ
発生場所	和歌山県和歌山下津港外港 和歌山青岸北防波堤灯台から真方位304° 1,950m付近 （概位 北緯34° 13.6′ 東経135° 06.6′）
事故の概要	コンテナ専用船つるみは、錨泊中、走錨して消波ブロックに乗り揚げた。 つるみは、乗組員2人が負傷し、船底全般に亀裂等を生じ、コンテナ44個に濡損等を生じた。
事故調査の経過	平成27年12月11日、本事故の調査を担当する主管調査官（神戸事務所）ほか1人の地方事故調査官を指名した。 原因関係者から意見聴取を行った。
事実情報 船種船名、総トン数 船舶番号、船舶所有者等 L×B×D、船質 機関、出力、進水等	コンテナ専用船 つるみ、499トン 136182、個人所有、井本船舶株式会社（運航者） 80.00m×13.20m×6.60m、鋼 ディーゼル機関、1,471kW、平成13年8月25日
乗組員等に関する情報	船長 男性 58歳 三級海技士（航海） 免許年月日 昭和57年5月31日 免状交付年月日 平成26年2月6日 免状有効期間満了日 平成31年4月11日 一等機関士 男性 66歳
死傷者等	重傷 1人（一等機関士）、軽傷 1人（機関長）
損傷	船底全般に亀裂、破口及び凹損（全損）、コンテナ44個に濡損、破損等（全損）
気象・海象	(1) 気象観測値 和歌山地方気象台における12月10日から11日にかけての観測値

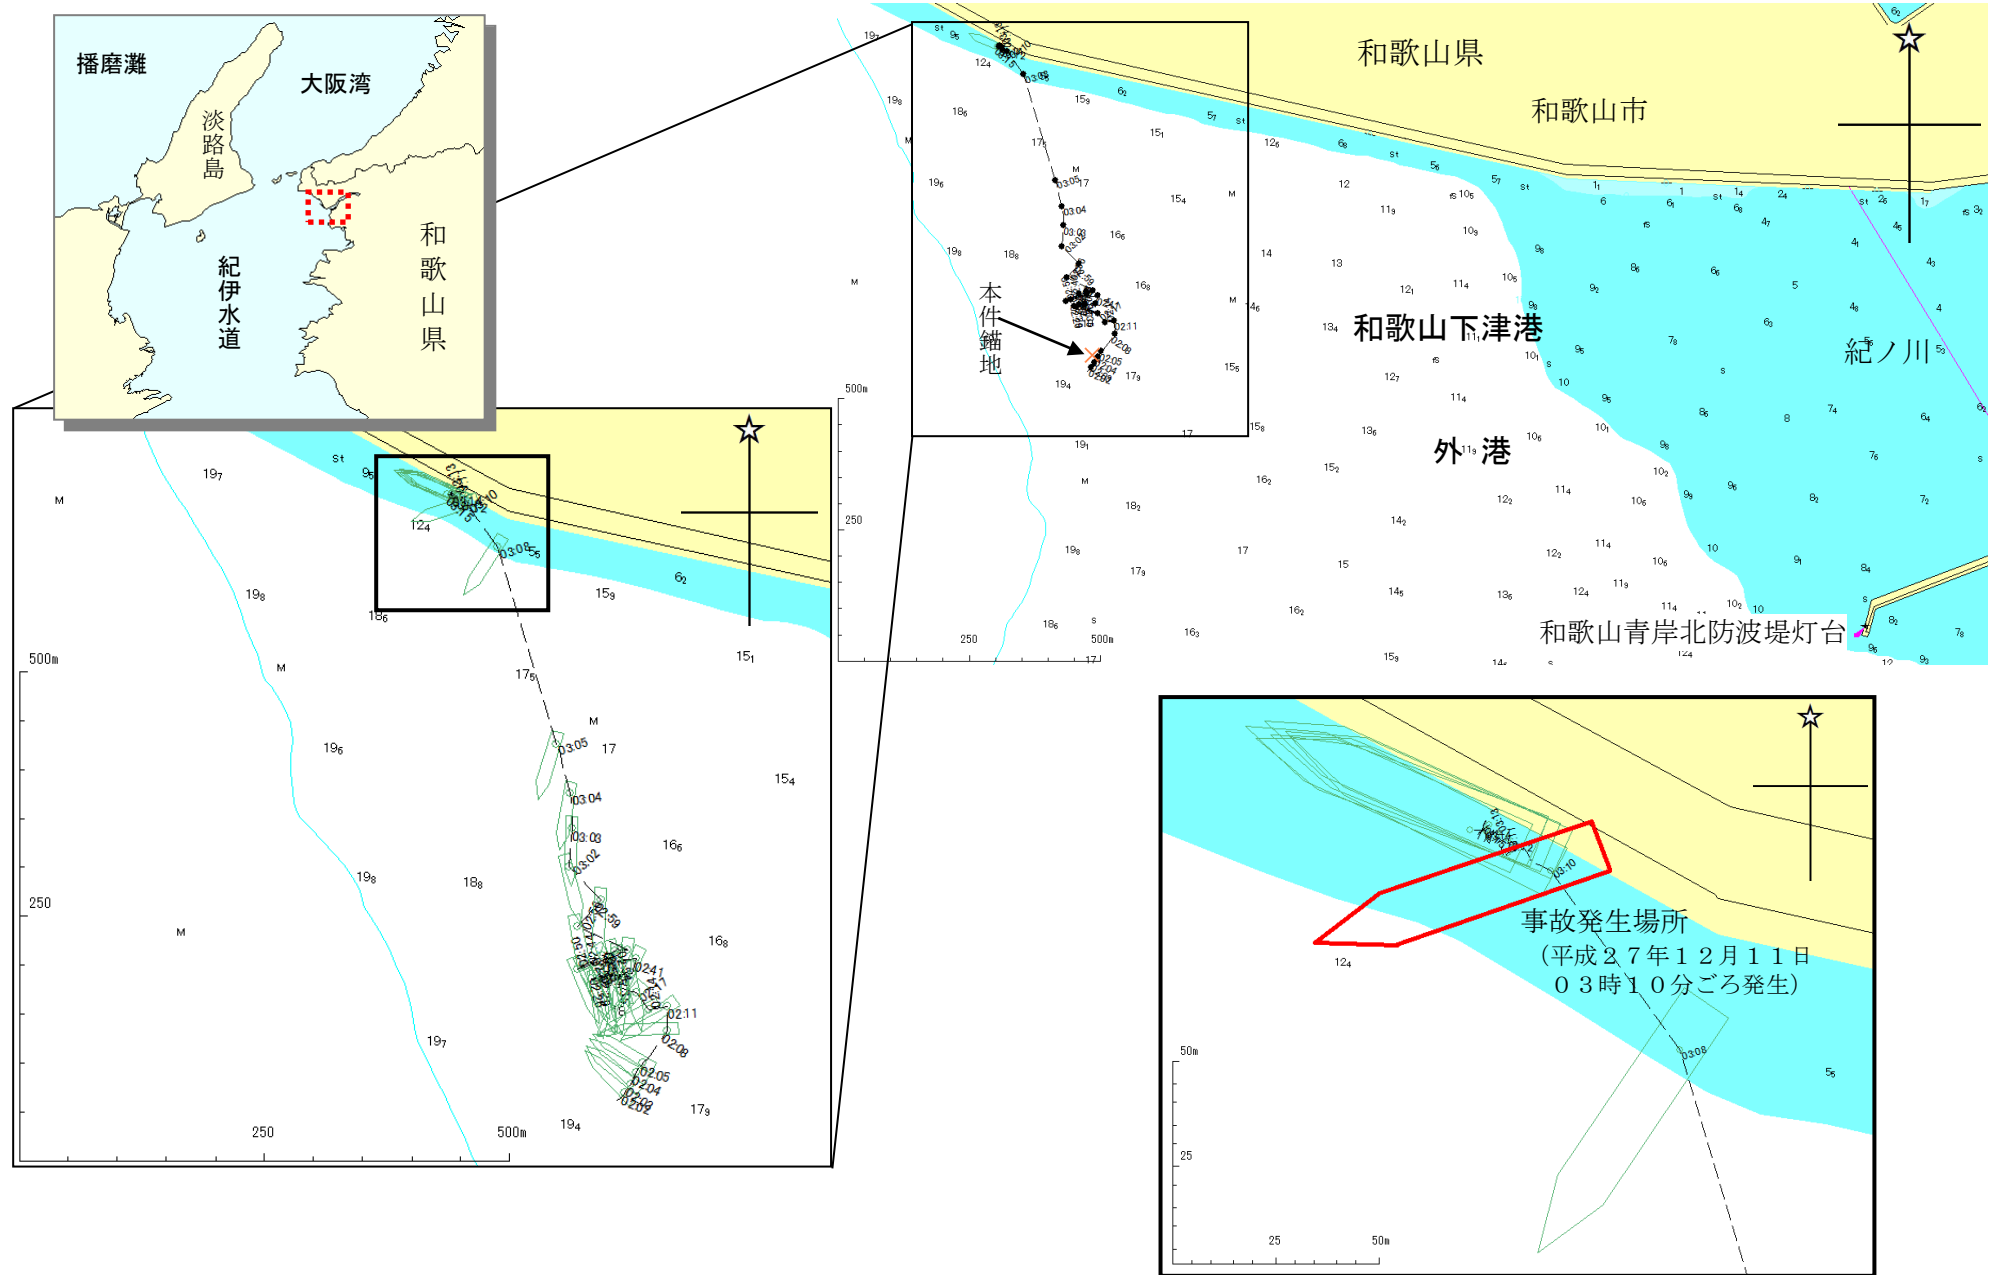
付図1 事故発生経過概略図

民間情報会社が受信した船舶自動識別装置の情報記録（以下「AIS記録」という。）によれば、本船は、本件錨地に投錨した後、12月11日02時56分24秒ごろから北方への対地速力が生じ、03時10分04秒ごろにほぼ停止した。

<p>原因</p>	<p>本事故は、夜間、本船が、風力9の南寄りの風及び有義波高3mの波が予報されている状況下、和歌山下津港外港の本件錨地において、船長が錨鎖5節を伸出させて単錨泊していたため、風速20m/s以上の南風及び波高約3mの波を受けて走錨し、本件錨地の北方の護岸に設置された消波ブロックに乗り揚げたことにより発生したものと考えられる。</p>
