船舶事故調査報告書

平成28年10月13日
運輸安全委員会（海事専門部会）議決

事故種類	衝突
発生日時	平成27年12月21日 23時24分ごろ
発生場所	鳥取県鳥取市長尾鼻北方沖 長尾鼻灯台から真方位011° 26.8海里（M）付近 （概位 北緯35° 58.5′ 東経134° 06.4′）
事故の概要	油タンカー第七浪速丸は、東北東進中、また、漁船栄進丸は、北西進中、両船が衝突した。 第七浪速丸は、右舷中央部外板に凹損等を生じ、また、栄進丸は、左舷船首部外板の破口等を生じた。
事故調査の経過	平成28年1月15日、本事故の調査を担当する主管調査官（広島事務所）ほか1人の地方事故調査官を指名した。 原因関係者から意見聴取を行った。
事実情報 船種船名、総トン数 船舶番号、船舶所有者等 L×B×D、船質 機関、出力、進水等	A 油タンカー 第七浪速丸、3,767トン 140575、浪速タンカー株式会社（A社）、独立行政法人 鉄道建設・運輸施設整備支援機構 104.93m×16.00m×8.30m、鋼 ディーゼル機関、3,900kW、平成19年5月30日 B 漁船 栄進丸、86トン 129195、竹中漁業有限会社 28.00m（Lr）×5.80m×2.43m、鋼 ディーゼル機関、661kW、昭和63年5月12日
乗組員等に関する情報	A 船長A 男性 59歳 三級海技士（航海） 免許年月日 平成9年3月10日 免状交付年月日 平成27年7月6日 免状有効期間満了日 平成29年3月9日 航海士A 男性 29歳 三級海技士（航海） 免許年月日 平成24年4月9日 免状交付年月日 平成27年9月10日 免状有効期間満了日 平成29年4月8日 甲板員A 男性 42歳

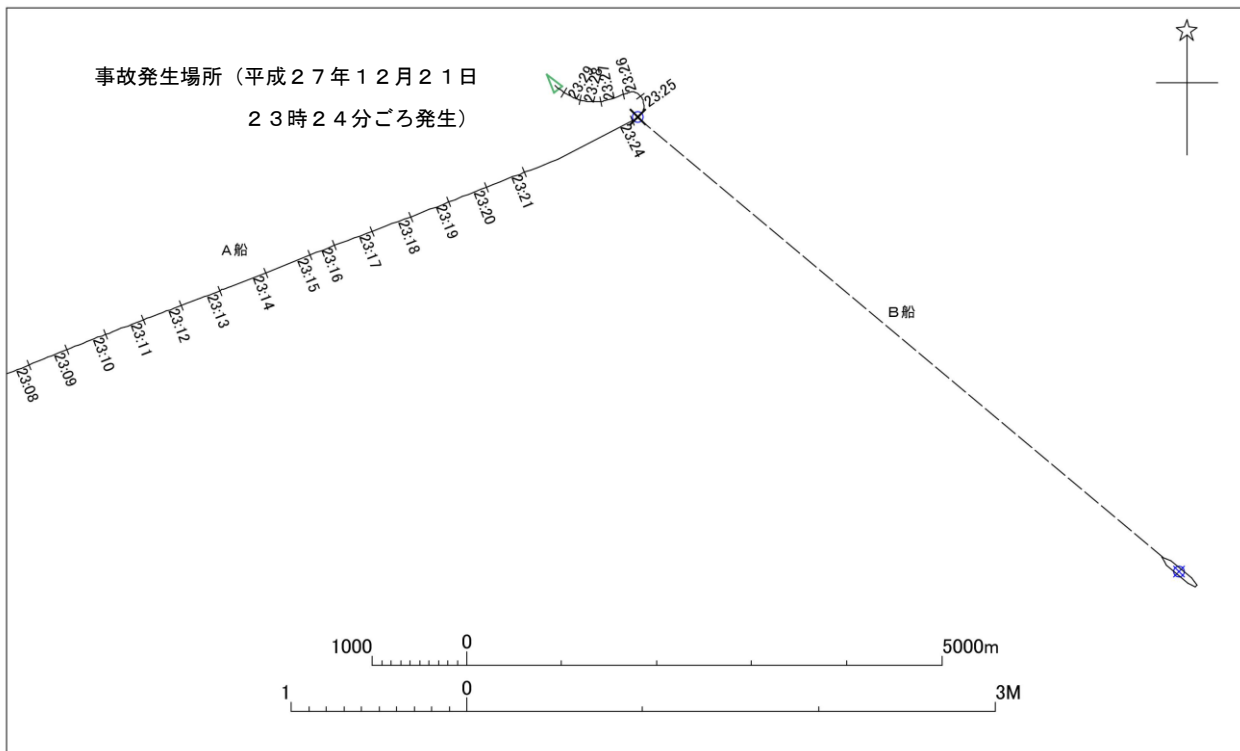
付図2 事故発生経過概略図

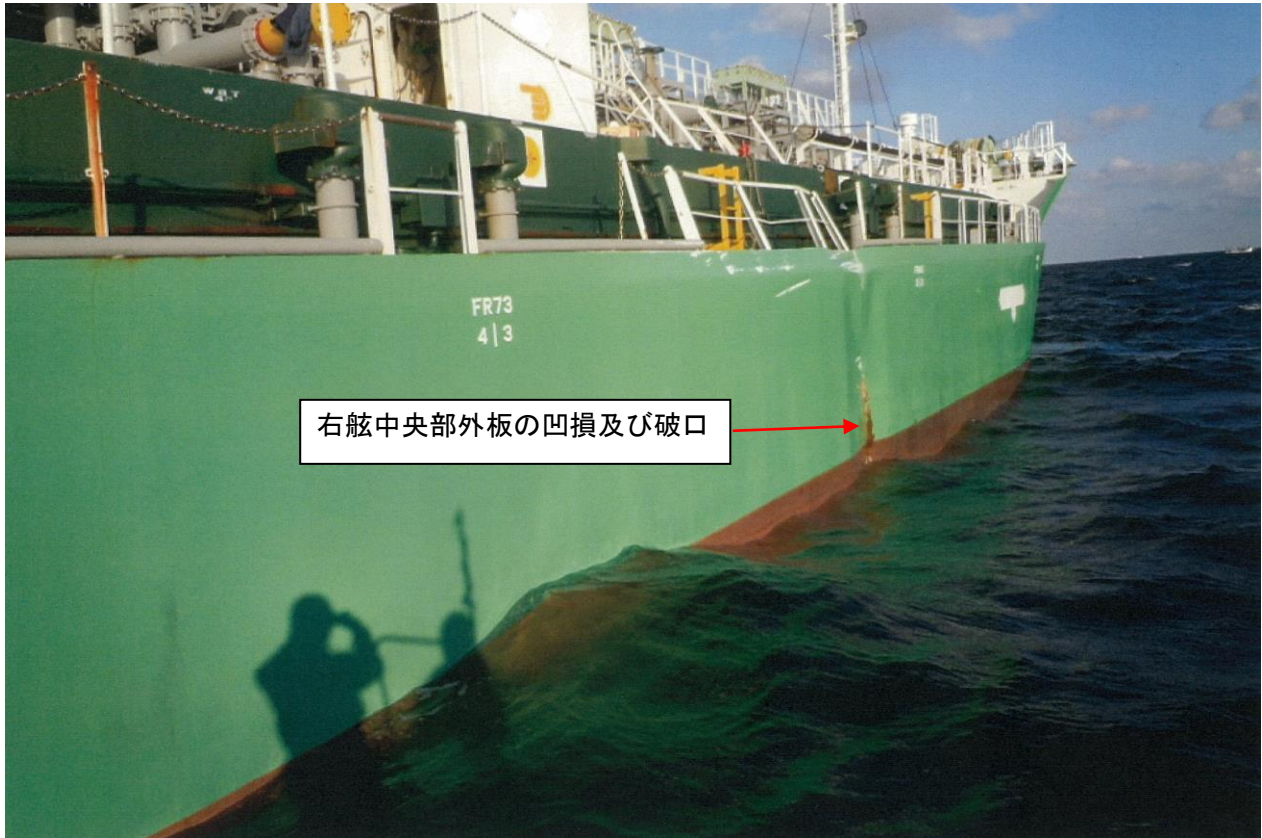
写真1 A船の損傷状況

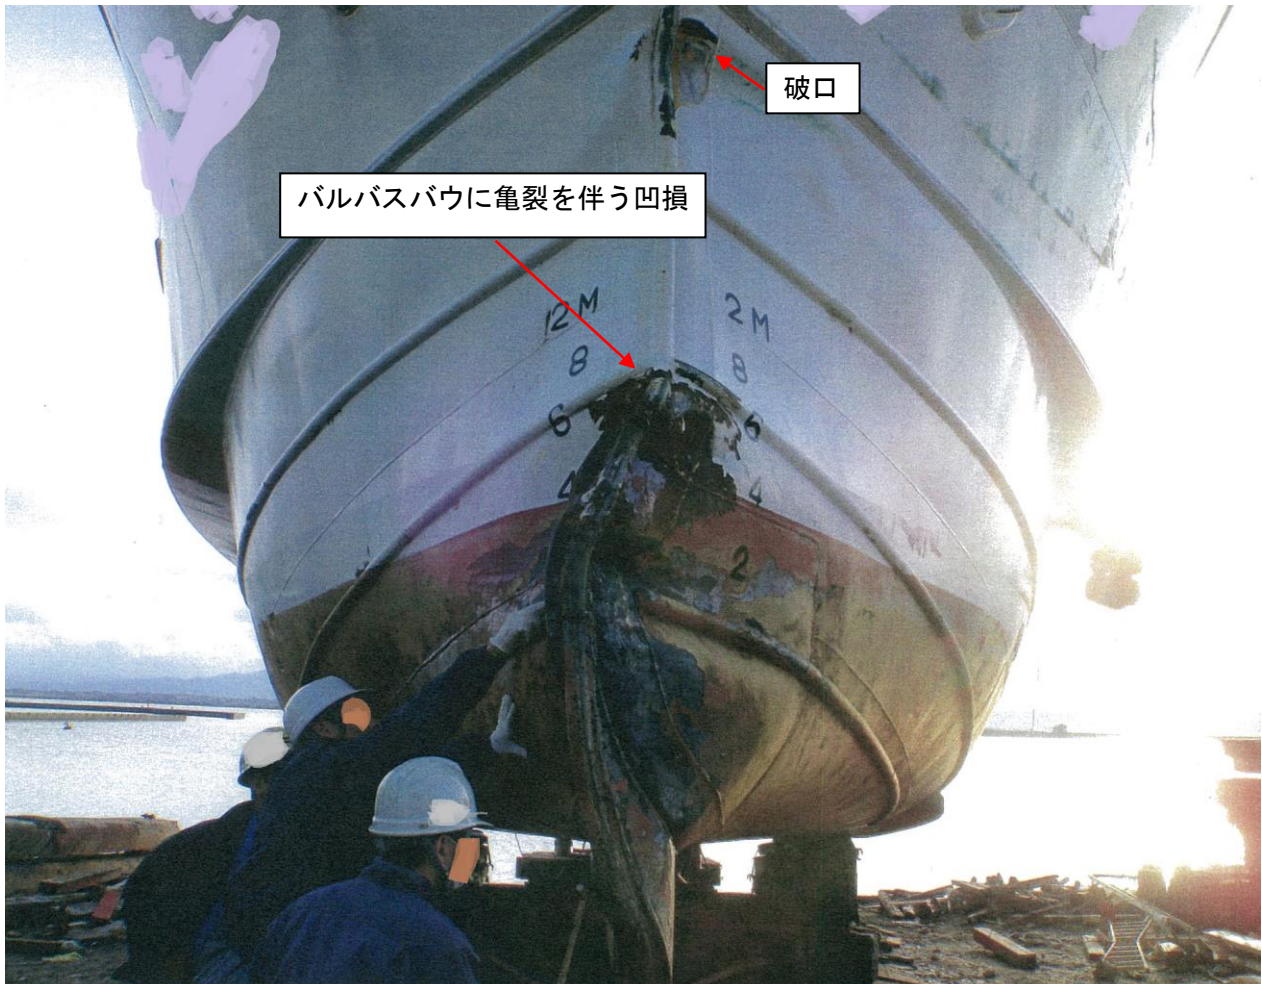
写真2 B船の損傷状況
