船舶事故調査報告書

平成28年11月24日
 運輸安全委員会（海事専門部会）議決
 委員 庄司邦昭（部会長）
 委員 小須田 敏
 委員 根本美奈

事故種類	衝突
発生日時	平成27年8月12日 22時05分ごろ
発生場所	徳島県徳島市の新町川（春日橋下） 眉山 ^{びざん} 一等三角点から真方位049° 1, 130m付近 （概位 北緯34° 04.4′ 東経134° 32.8′）
事故の概要	警戒船さくらは、南東進中、また、遊覧船クイーンリバーIVは、北西進中、両船が衝突した。 クイーンリバーIVは、乗客7人が軽傷を負い、右舷船首部外板等に凹損を生じ、また、さくらは、左舷中央部防舷材に凹損等を生じた。
事故調査の経過	平成27年8月13日、本事故の調査を担当する主管調査官（神戸事務所）ほか1人の地方事故調査官を指名した。 原因関係者から意見聴取を行った。
事実情報 船種船名、総トン数 船舶番号、船舶所有者等 L×B×D、船質 機関、出力、進水等	A 警戒船 さくら、1.7トン 280-43238 徳島、徳島県徳島市 8.46m (Lr) × 2.49m × 0.90m、FRP ガソリン機関、103.00kW、平成22年12月 B 遊覧船 クイーンリバーIV、1.0トン 242-29568 徳島、特定非営利活動法人新町川を守る会 6.75m (Lr) × 2.59m × 0.80m、軽合金 ディーゼル機関、84.60kW、平成19年5月
乗組員等に関する情報	A 船長A 男性 31歳 二級小型船舶操縦士・特殊小型船舶操縦士 免許登録日 平成25年11月25日 免許証交付日 平成25年11月25日 （平成30年11月24日まで有効） B 船長B 男性 46歳 一級小型船舶操縦士・特殊小型船舶操縦士・特定 免許登録日 平成17年10月11日 免許証交付日 平成27年6月18日 （平成32年10月10日まで有効）
死傷者等	A なし B 軽傷 7人（乗客）

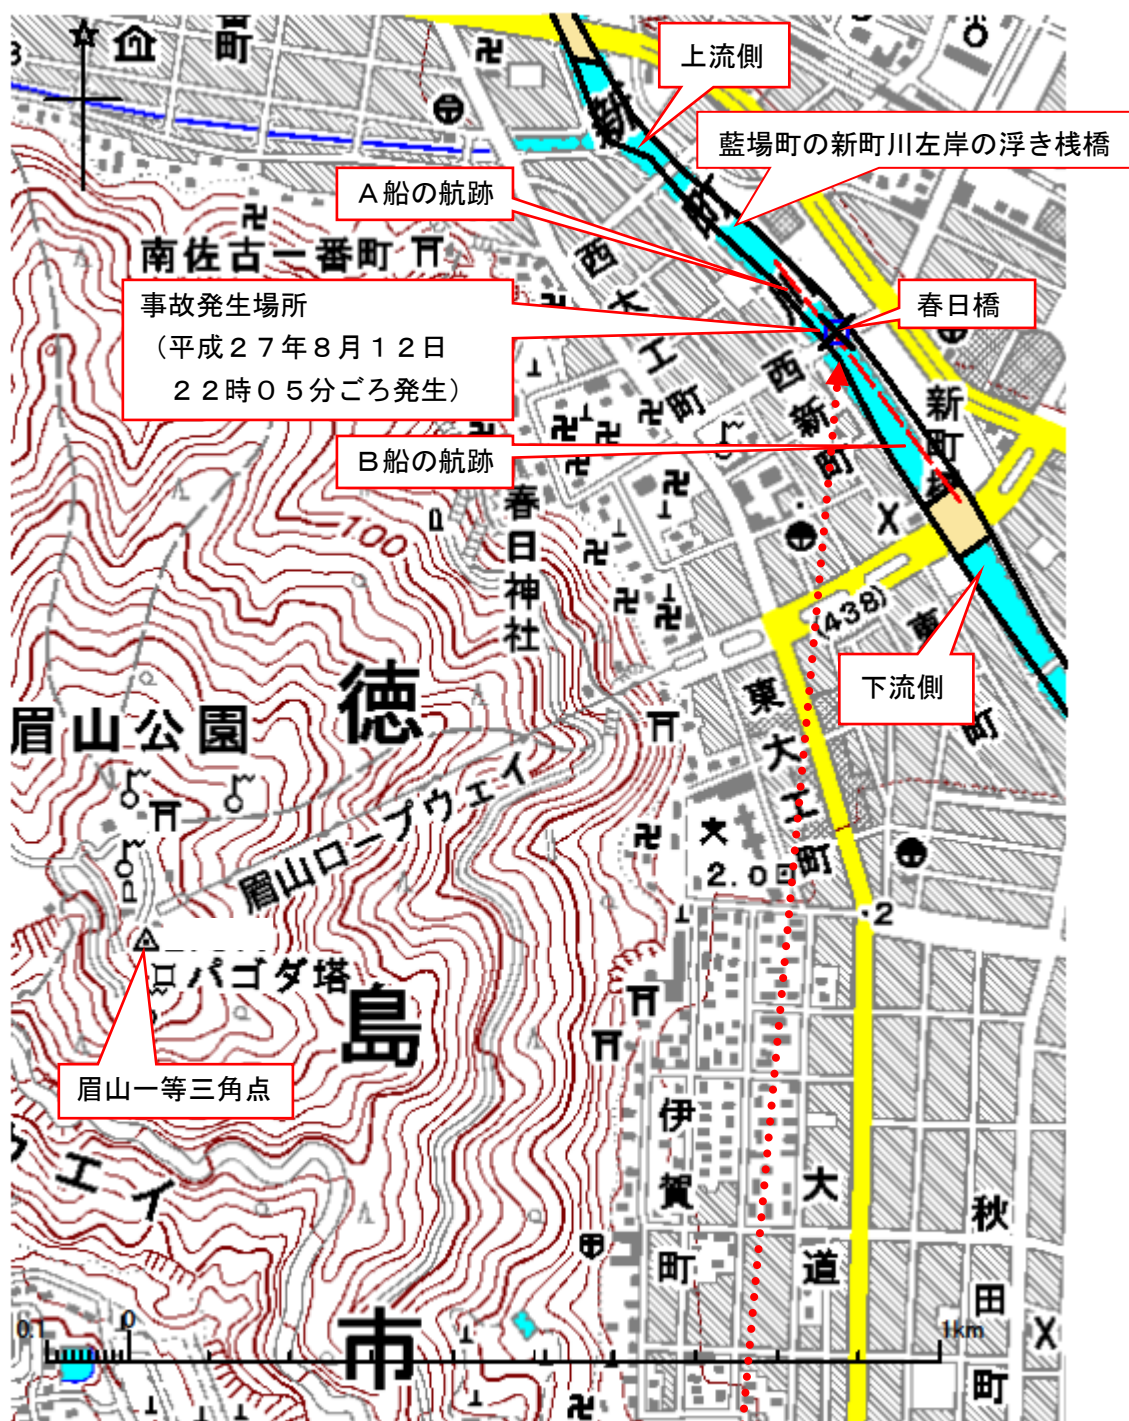
付図1 事故発生経過概略図

<p>損傷</p>	<p>A 左舷中央部防舷材に凹損及び曲損 B 右舷船首部外板及び両舷船首部の防舷材に凹損</p>
<p>気象・海象</p>	<p>気象：天気 曇り、風向 南東、風力 3、視界 良好 水象：川面 平穏</p>
<p>事故の経過</p>	<p>A 船は、船長Aほか甲板員2人が乗り組み、阿波おどりが開催されている新町川周辺の火災を警戒する目的で、平成27年8月12日22時00分ごろ徳島市藍場町の新町川左岸の浮き棧橋を発進し、下流に向かった。</p> <p>A 船は、約1.3ノット(kn)の速力(対地速力、以下同じ。)で南東進中、22時04分ごろ、船長Aが、船首方約300mのところにB船の前照灯2灯を、続けて緑、紅2灯を視認し、両船が春日橋付近で行き会うことを認めたが、A船が先に春日橋の橋下を航行する態勢にあるので、B船が春日橋の下流側で停船してA船の通過を待つものと思い航行を続けた。</p> <p>A 船は、甲板員の1人が春日橋の手前で仮設マストを倒し、春日橋の橋下を航行中、船長Aが、B船が停止することなく接近するので、衝突の危険を感じて右舵を取ったが、22時05分ごろ、A船の左舷中央部とB船の左舷船首部とが衝突した。</p> <p>B 船は、船長Bが1人で乗り組み、乗客7人を乗せ、ひょうたん島クルーズと称する新町川等の遊覧の目的で、22時03分ごろ徳島市南内町の新町川左岸の浮き棧橋を発進し、上流に向かった。</p> <p>B 船は、約7.3knの速力で北西進中、船長Bが、乗客が春日橋と接触しないか、乗客と橋桁下部との空間に注意を向けていたところ、船首至近にA船を認めて右舵を取り、機関を後進にしたものの、A船と衝突し、反動で藍場町側の橋脚に接触した。</p> <p>A 船及びB船は、両船の船長が損傷状況等を確認した後、それぞれの発進場所に戻り、船長Aが消防署に通報し、消防署から警察に連絡された。</p> <p>B 船の乗客全員は、病院で受診し、打撲と診断された。</p> <p>(付図1 事故発生経過概略図、写真1 A船、写真2 A船の春日橋航行時における仮設マストの状況、写真3 B船、写真4 下流からの春日橋方向の見通し状況、写真5 上流からの春日橋方向の見通し状況 参照)</p>

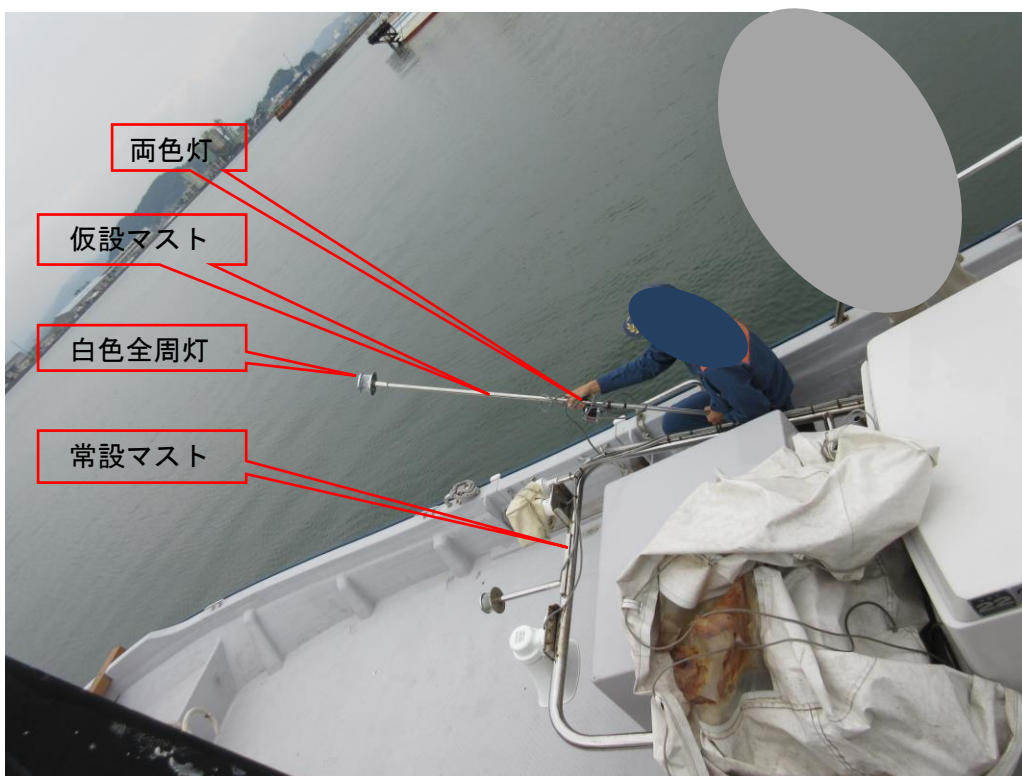
写真2 A船の春日橋航行時における仮設マストの状況

<p>その他の事項</p>	<p>春日橋は、徳島市藍場町と徳島市西船場町<small>にしせんば</small>の間に架けられ、2つの橋脚があり、橋桁の川面からの高さは約3mあり、西船場町側の橋脚が耐震工事中で、同橋脚の周囲には約1.5m離して鋼板による防護壁が設置されており、可航幅が約13mに狭められていた。</p> <p>A 船は、春日橋を航行する際、橋桁に当たらないようあらかじめ常設マストを倒し、すぐに倒せるマスト灯及び両色灯を備えた仮設マストを立てて航行し、同橋の手前では、仮設マストも倒して航行してい</p>

<p>たので、A船の航海灯は前方の他船から見えにくい状況となっていた。</p> <p>船長Aは、本事故後、春日橋の橋下にA船がB船よりも先に進入し、通り抜けることができると思ったが、B船の航行速度が思ったよりも速く、先に通り抜けることができなかつたのは、夜間であつたので、目測を誤つたからだと思つた。</p> <p>船長Aは、橋の下に先に入つた船が優先と思つていた。</p> <p>ひょうたん島クルーズは、遊覧船でひょうたん島と称する徳島市の中心街をなす中州を囲む新町川、助任川などを周遊するもので、午前11時から40分毎に南内町の新町川左岸の浮き棧橋を上流に向かつて発進し、約30分掛けて時計回りに1周してゐた。</p> <p>船長Bは、日頃、春日橋の上流から船が来ることはないので、本事故当時も船は来ないと思つていた。</p> <p>船長Bは、本事故後、街や阿波おどりの明かりでA船の灯火が見えにくかつたのかもしれないと思つた。</p>
<p>分析</p> <p>乗組員等の関与 船体・機関等の関与 気象・海象等の関与 判明した事項の解析</p>	<p>A あり、B あり A なし、B なし A なし、B なし</p> <p>A船は、新町川を南東進中、船長Aが、新町川の下流から反航するB船を認めた際、A船が先に春日橋の橋下に進入するので、B船が春日橋の下流側で停船してA船の通過を待つものと思ひ、B船に対する見張りを適切に行つてゐなかつたことから、橋脚間約13mの同橋下に進入してB船と衝突したものと考へられる。</p> <p>B船は、新町川を北西進中、船長Bが、新町川の上流から反航する船舶はいないものと思ひ、前方の見張りを適切に行つてゐなかつたことから、反航するA船に気付かずに春日橋の橋下に進入してA船と衝突したものと考へられる。</p> <p>船長Bは、街や阿波おどりの明かりでA船の灯火が見えにくかつたこと、A船が春日橋の手前で仮設マストを倒したこと、及び乗客が春日橋と接触しないか、乗客と橋桁下部との空間に注意を向けてゐたことから、A船に気付かずに航行した可能性があると考へられる。</p>
