船舶事故調査報告書

事故種類	被引浮体搭乗者負傷
発生日時	平成27年8月22日 16時00分ごろ
発生場所	兵庫県淡路市浦県民サンビーチ沖 浦港南防波堤灯台から真方位202°490m付近 （概位 北緯34°32.4′ 東経134°59.7′）
事故の概要	水上オートバイT・T・T・T・Tは、浮体をえい航中、浮体の搭乗者1人が錨泊中のプレジャーボートに接触して負傷した。
事故調査の経過	平成27年10月15日、本事故の調査を担当する主管調査官（神戸事務所）ほか1人の地方事故調査官を指名した。 原因関係者から意見聴取を行った。
事実情報 船種船名、総トン数 船舶番号、船舶所有者等 L×B×D、船質 機関、出力、進水等	水上オートバイ T・T・T・T・T、0.2トン 260-47647兵庫、個人所有 3.02m (Lr) × 1.12m × 0.45m、FRP ガソリン機関、154.5kW、平成25年7月
乗組員等に関する情報	船長 男性 20歳 特殊小型船舶操縦士 免許登録日 平成27年6月8日 免許証交付日 平成27年6月8日 （平成32年6月7日まで有効） 搭乗者A 女性 26歳
死傷者等	重傷 1人（搭乗者A）
損傷	なし
気象・海象	気象：天気 晴れ、風向 南、風力 3、視界 良好 海象：波高 約0.5m
事故の経過	本船は、船長が1人で乗り組み、搭乗者Aほか知人3人をソファ型 <small>ソファ型</small> の浮体（以下「本件浮体」という。）に乗せ、長さ約25mのえい航索で本件浮体をえい航して浦県民サンビーチを発進した。 船長は、発進場所の東方沖で遊走を終えた際、発進場所の北側に錨泊中のプレジャーボート（以下「本件錨泊船」という。）が見えたので、発進場所に近づいてから左転しようと思ひ、約10km/hの速力（対地速力、以下同じ。）で西進した。 船長は、発進場所に近づいたので、左転を始め、本件錨泊船から約

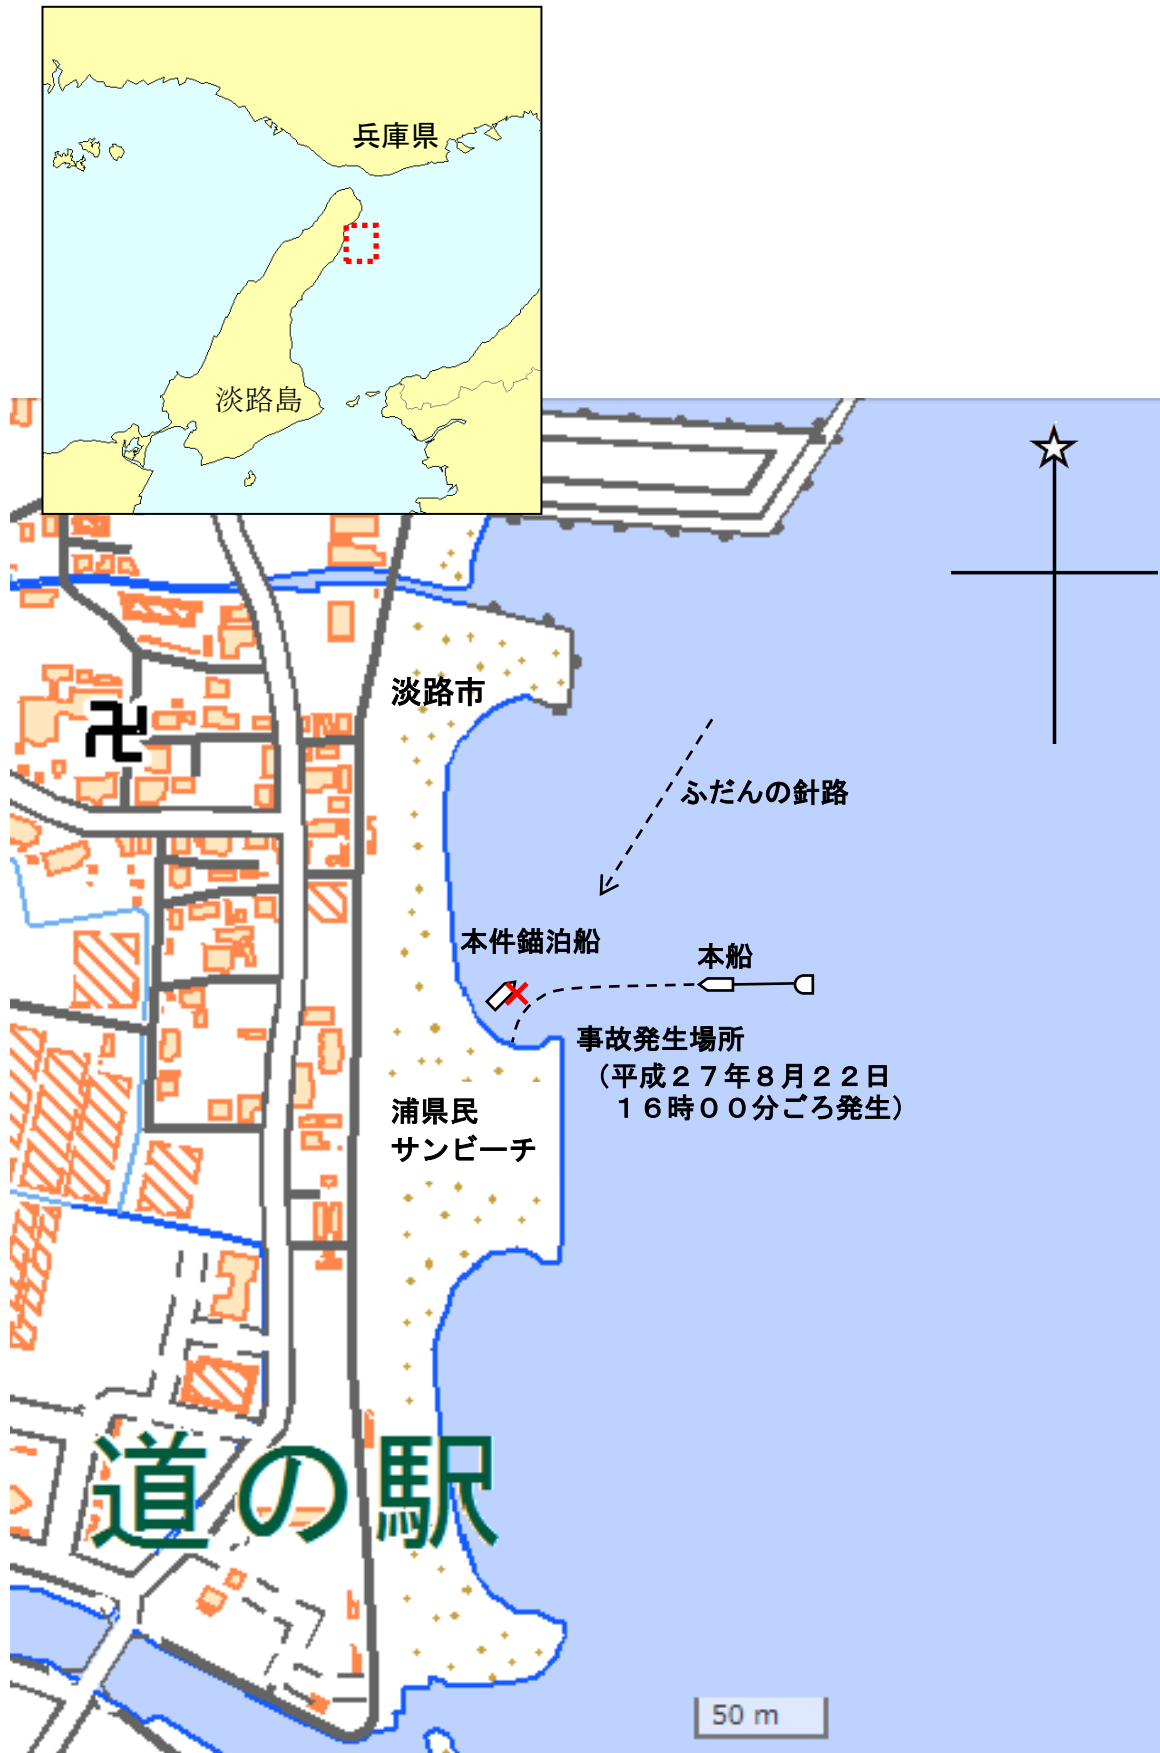
付図1 事故発生経過概略図

<p>10m離れた所を通過し、平成27年8月22日16時00分ごろ、後方を向いたところ、本件浮体が右舷方に振られ、搭乗者Aの頭部が本件錨泊船の右舷船首部に接触するところを見た。</p> <p>搭乗者Aは、突然衝撃を感じた。</p> <p>船長は、119番通報して救急車を要請した。</p> <p>搭乗者Aは、病院に搬送され、右後頭部裂創、頭部打撲及び外傷性頸部捻挫と診断された。</p> <p>(付図1 事故発生経過概略図 参照)</p>
その他の事項	<p>船長が勤務する店は、マリンスポーツを体験させる事業を営んでいた。</p> <p>船長は、本事故の約2か月半前に特殊小型船舶操縦免許を取得し、本事故までに浮体をえい航した経験が約500回あり、本事故当日は約50回浮体をえい航していた。</p> <p>船長は、本事故当時、約20km/hの速力で遊走していた。</p> <p>船長は、ふだん、遊走を終えて発進場所に戻る際、発進場所の北東方沖に一旦移動してから南西方に向けて直進していた。</p> <p>船長は、発進場所に向けて左転する際、約10km/hの速力で浮体をえい航しているため、本件浮体が右舷方に振られずに本件錨泊船から約10m離れた所を通過すると思っていた。</p> <p>搭乗者は、全員が両足を前に伸ばし、取っ手を握って本件浮体に座っていた。</p> <p>搭乗者Aは、本件浮体の進行方向の右側から2番目に座っていた。</p> <p>搭乗者Aは、本件錨泊船の存在に気付いていなかった。</p> <p>本件錨泊船は、本事故当時、船首を北東方に向けていた。</p>
分析 乗組員等の関与 船体・機関等の関与 気象・海象等の関与 判明した事項の解析	<p>あり</p> <p>なし</p> <p>なし</p> <p>本船は、浦県民サンビーチ沖において、本件浮体をえい航中、船長が、本件錨泊船に接近して左転したことから、本件浮体が遠心力により右舷方に振られ、搭乗者Aが本件錨泊船に接触して負傷したものと考えられる。</p> <p>船長は、約10km/hの速力で本件浮体をえい航しているため、左転しても本件浮体が右舷方に振られないと思っていたものと考えられる。</p>

原因	<p>本事故は、本船が、浦県民サンビーチ沖において、本件浮体をえい航中、船長が、本件錨泊船に接近して左転したため、本件浮体が遠心力により右舷方に振られ、搭乗者Aが本件錨泊船に接触したことにより発生したものと考えられる。</p>
参考	<p>今後の同種事故等の再発防止及び被害の軽減に役立つ事項として、</p>

<p>次のことが考えられる。</p> <ul style="list-style-type: none">・ 船長は、浮体をえい航中に転舵する際は、遠心力による振れに注意すること。・ 船長は、浮体搭乗者に、頭部保護用具を装着させることが望ましい。
--	--
