船舶事故調査報告書

事故種類	乗揚
発生日時	平成27年10月4日 20時15分ごろ
発生場所	大阪府 ^{ほんなん} 阪南港第2区 大阪府阪南港阪南2区北防波堤灯台から真方位135°640m付近 （概位 北緯34°29.1′ 東経135°21.6′）
事故の概要	瀬渡船 ^{やまだ} 第2山田丸は、南東進中、護岸に乗り揚げた。 第2山田丸は、船底キール部に破口等を生じた。
事故調査の経過	平成27年10月5日、本事故の調査を担当する主管調査官（神戸事務所）ほか1人の地方事故調査官を指名した。 原因関係者から意見聴取を行った。
事実情報 船種船名、総トン数 船舶番号、船舶所有者等 L×B×D、船質 機関、出力、進水等	瀬渡船 第2山田丸、12トン 250-11405大阪、岸和田渡船株式会社 11.98m (Lr) × 4.36m × 1.13m、FRP ディーゼル機関、423.00kW、昭和60年6月
乗組員等に関する情報	船長 男性 42歳 一級小型船舶操縦士・特殊小型船舶操縦士・特定 免許登録日 平成14年3月25日 免許証交付日 平成24年1月30日 （平成29年3月24日まで有効）
死傷者等	なし
損傷	船底キール部に破口を伴う擦過傷等
気象・海象	気象：天気 晴れ、風向 北北東、風力 3、視界 良好 海象：波高 約1.0～1.5m、潮汐 高潮時
事故の経過	本船は、船長ほか1人が乗り組み、防波堤の釣り客を迎える目的で、係留地である阪南港第1区の棧橋から出航し、同港第2区の南防波堤で3人の釣り客を、北防波堤で45人の釣り客をそれぞれ乗船させて帰途についた。 本船は、平成27年10月4日20時13分ごろ、大阪府阪南港阪南2区北防波堤灯台の北東方において、岸和田第2号岸壁に山積みされた材木を目標とし、手動操舵により南東進を開始した。

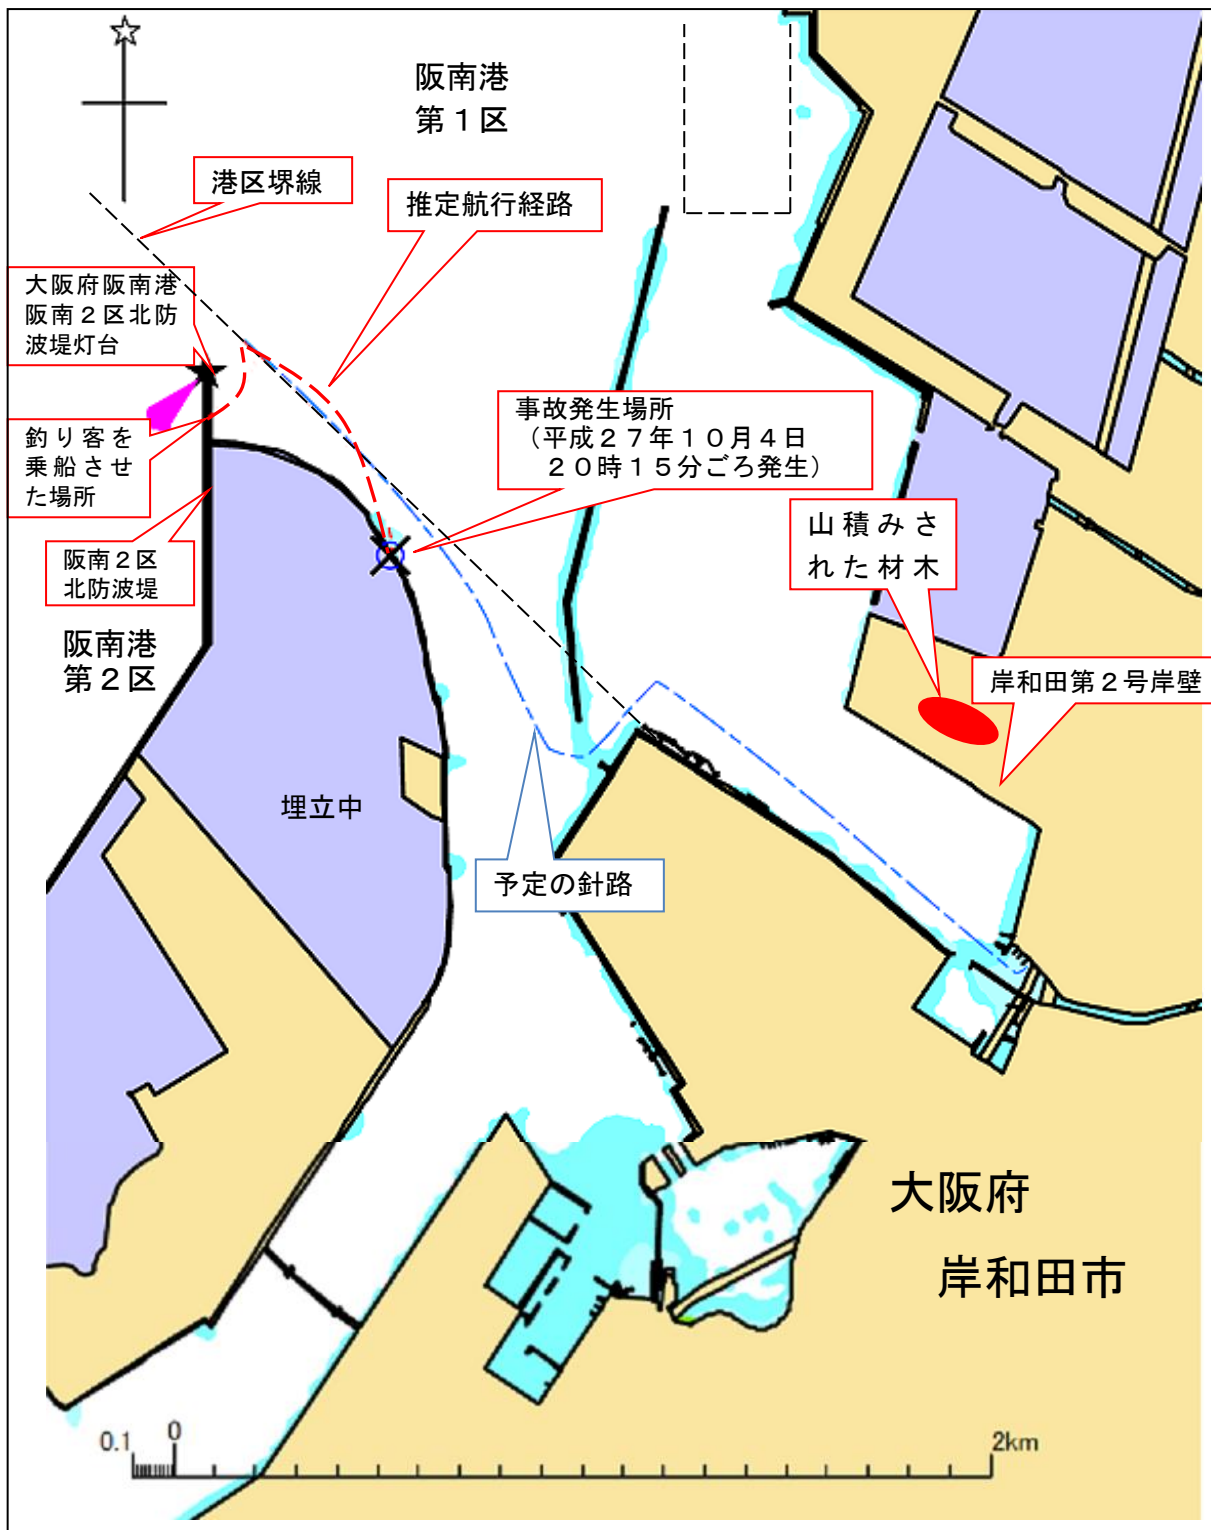
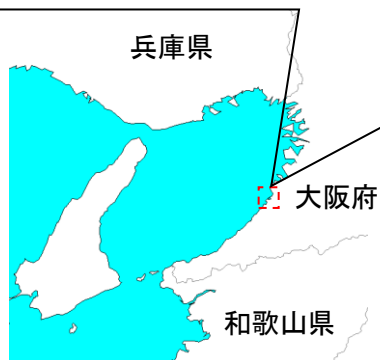
付図1 事故発生経過概略図

<p>本船は、約12ノットの対地速力で阪南港第2区の埋め立て中の護岸（以下「本件護岸」という。）にほぼ沿う態勢で航行中、風力3の北北東風を受け、左舷船首方からの波しぶきが増し、船長が、左舷船首部に座っていた釣り客（以下「本件釣り客」という。）に波しぶきがかかり続けていたので、気になり様子を見守っていたところ、20時15分ごろ本件護岸に乗り揚げた。</p> <p>船長は、本事故の発生を海上保安庁に通報し、釣り客は、僚船が収容して係留地に戻った。</p> <p>本船は、翌日の満潮時を待ち、僚船の援助により離礁した。 （付図1 事故発生経過概略図、写真1 本船、写真2 波しぶきがかかっていた釣り客の位置 参照）</p>
<p>その他の事項</p>	<p>本件護岸の頂部には、約400～500mの間隔で4個の黄色の簡易標識灯が設置されていた。</p> <p>本船の喫水は、船首約0.6m、船尾約1.2mであった。</p> <p>船長は、本事故発生場所付近の航行経験が300回以上あり、過去に航行の危険を感じたことはなかった。</p> <p>船長は、周囲の防波堤を目視により、夜間には本件護岸の影を見て船位を確認していたが、本事故時は、本件釣り客の様子を見守っていたので、本件護岸に向かう態勢となったことに気付かなかった。</p> <p>船長は、本件釣り客に波しぶきがかからないようにしようとして無意識のうちに舵を右に取っていたのではないかと本事故後に思った。</p>
<p>分析</p> <p>乗組員等の関与 船体・機関等の関与 気象・海象等の関与 判明した事項の解析</p>	<p>あり なし あり</p> <p>本船は、阪南港第2区において、本件護岸にほぼ沿う態勢で南東進中、船長が、波しぶきがかかっている本件釣り客の様子に気を取られ、前方の見張りを適切に行っていなかったことから、本件護岸に向かう態勢となったことに気付かずに航行し、本件護岸に乗り揚げたものと考えられる。</p> <p>船長は、本事故当時、風力3の北北東の風を受けて左舷船首から波しぶきがかかっていたこと、及び右転することにより波しぶきを抑えることができたと考えられることから、本件釣り客に波しぶきがかからないようにしようとして無意識のうちに舵を右に取っていた可能性があると考えられる。</p>

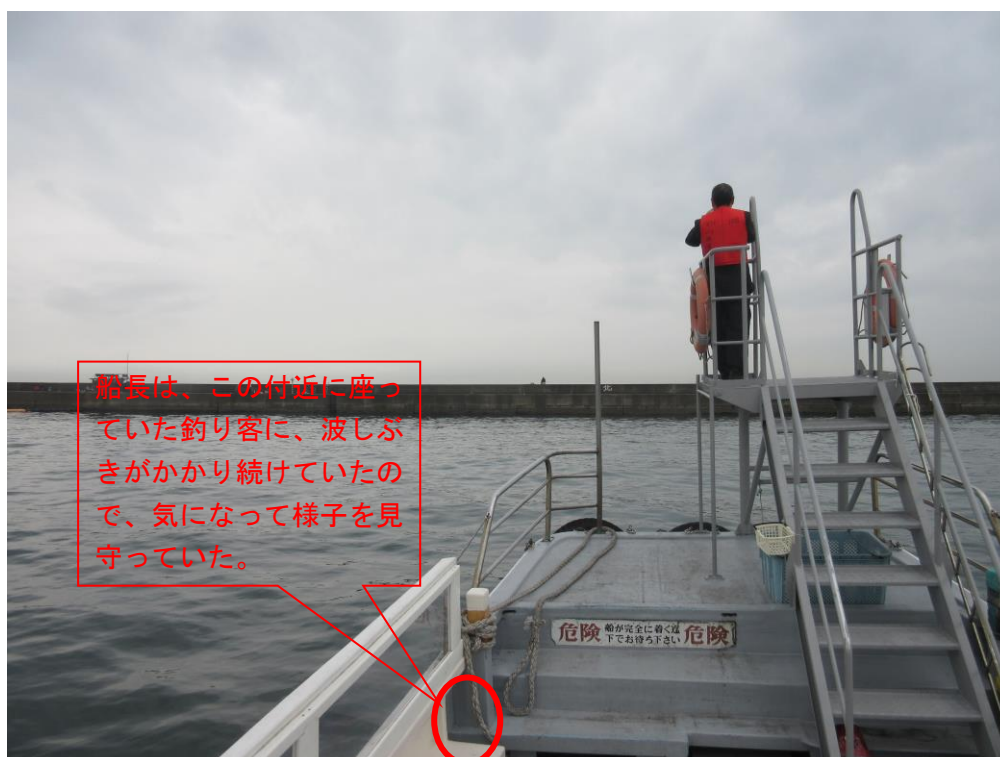
写真2 波しぶきがかかっていた釣り客の位置
