船舶事故調査報告書

事故種類	衝突
発生日時	平成27年11月10日 11時20分ごろ
発生場所	阪神港大阪第1区 大阪南防波堤灯台から真方位008° 1,050m付近 （概位 北緯34° 38.9′ 東経135° 23.9′）
事故の概要	コンテナ船 ^{ケープ フォービー} CAPE FORBYは、着岸作業中、また、コンテナ船 ^{ジェイアールエス} J R S ^{カリナ} CARINAは、着岸中、両船が衝突した。 CAPE FORBY は、綱取り作業員が負傷し、左舷船首部ブルワークの破口等を生じ、また、JRS CARINA は、右舷船尾部ハンドレールに曲損等を生じた。
事故調査の経過	平成27年11月11日、本事故の調査を担当する主管調査官（神戸事務所）ほか1人の地方事故調査官を指名した。 原因関係者から意見聴取を行った。
事実情報 船種船名、総トン数 船舶番号、船舶所有者等 L×B×D、船質 機関、出力、進水等	A コンテナ船 CAPE FORBY（マーシャル諸島共和国籍）、 15,995トン 9356842（IMO番号）、CAPE FORBY SHIPPING COMPANY LIMITED 170.15m×25.00m×14.20m、鋼 ディーゼル機関、12,640kW、2006年（建造年） B コンテナ船 JRS CARINA（キプロス共和国籍）、7,545トン 9339088（IMO番号）、JRS CARINA NAVIGATION LIMITED 121.24m×20.60m×10.80m、鋼 ディーゼル機関、7,200kW、2007年（建造年）
乗組員等に関する情報	A 船長A（フィリピン共和国籍） 男性 42歳 締約国資格受有者承認証 船長（マーシャル諸島共和国発給） 交付年月日 2015年3月16日 （2020年2月16日まで有効） 機関長A（フィリピン共和国籍） 男性 28歳 締約国資格受有者承認証 機関長（マーシャル諸島共和国発給） 交付年月日 2015年6月4日

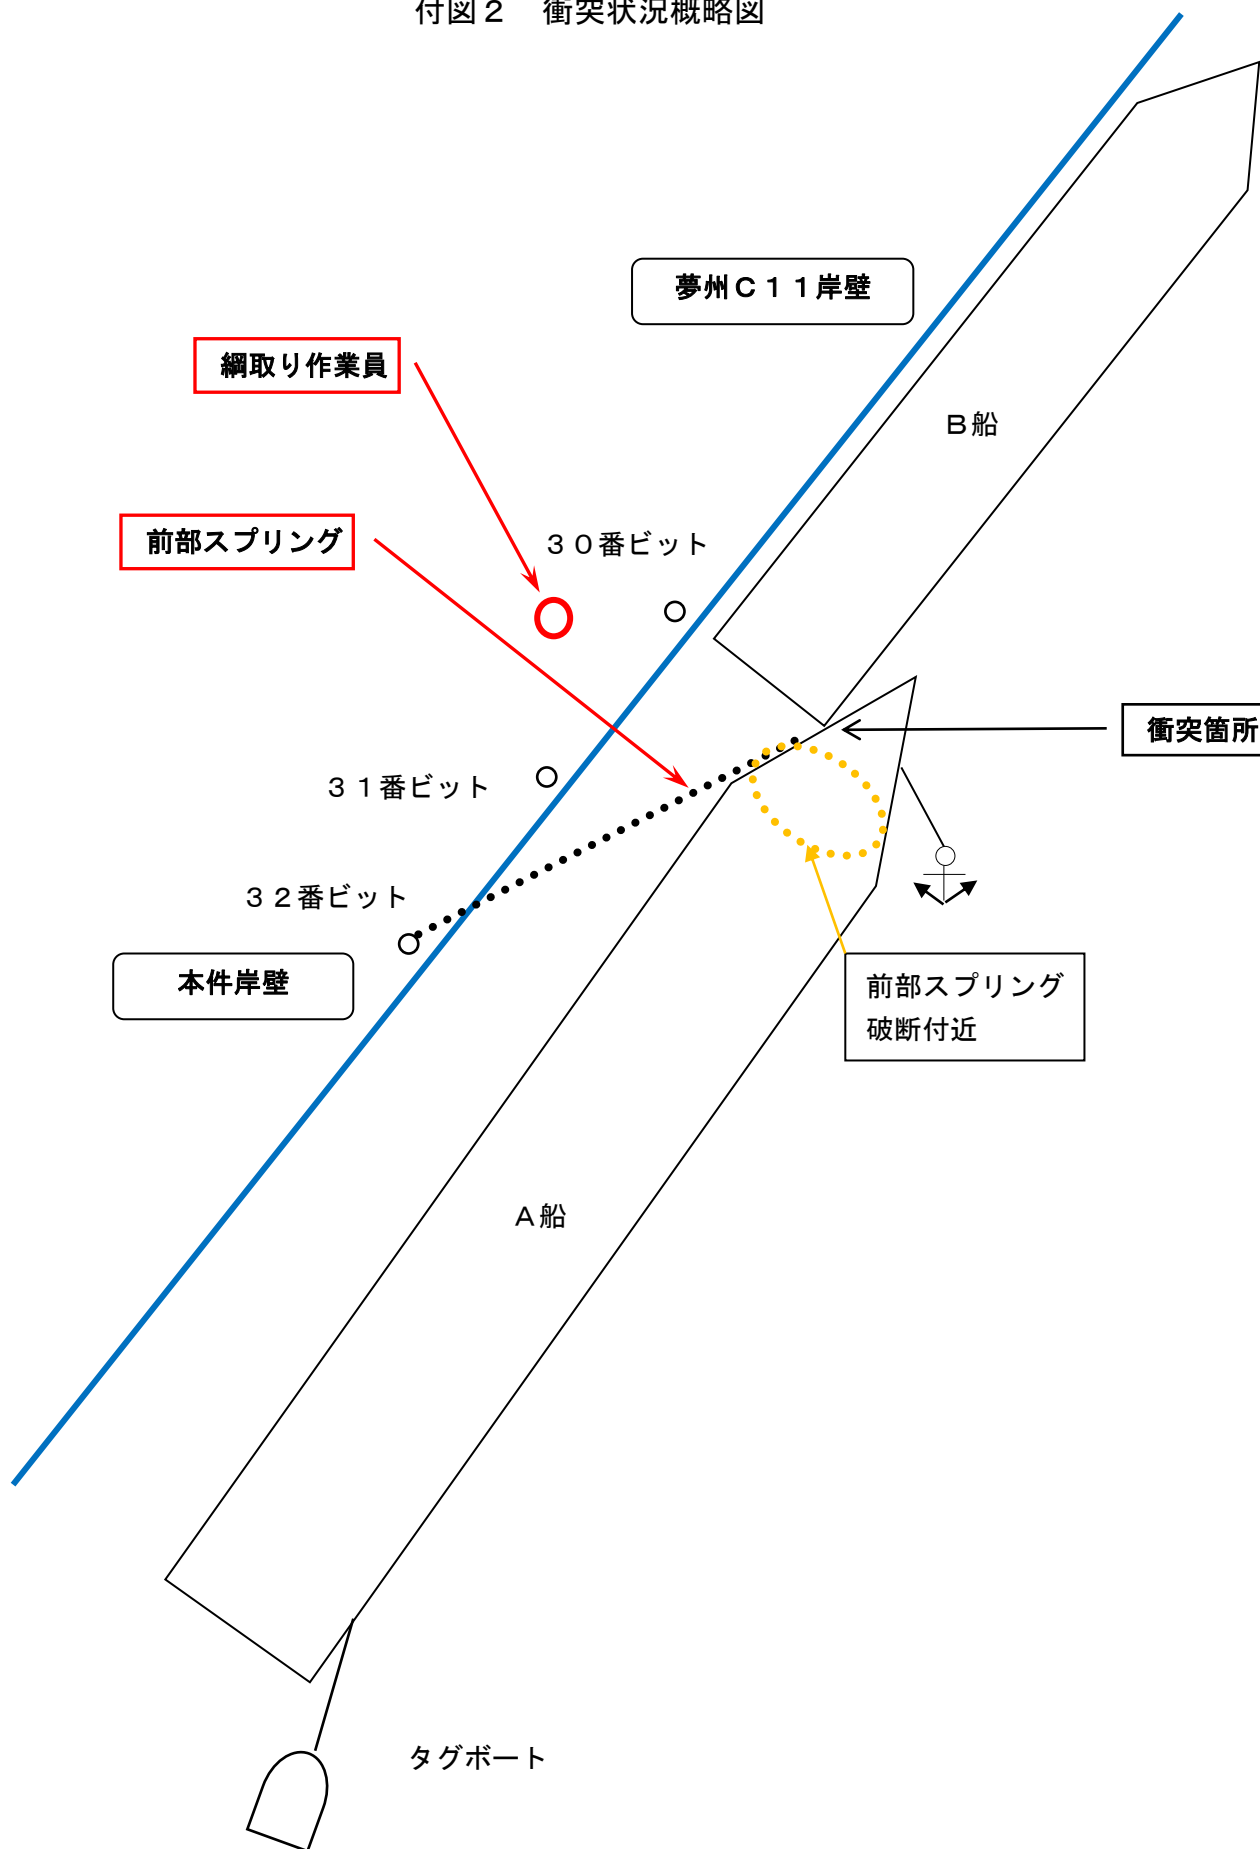
付図2 衝突状況概略図

<p>船尾をタグボートで引かせたが、11時20分ごろA船の左舷船首部が夢洲C11岸壁に着岸中のB船の右舷船尾部に衝突した。</p> <p>水先人Aは、機関を使用することができないA船を着岸させる目的で追加のタグボートの手配をしようとしていたところ、機関が回復できたと船長Aから伝えられ、機関、バウスラスト、タグボート等を使用して本件岸壁に着岸した。</p> <p>B船は、本件岸壁の北東側に隣接する夢洲C11岸壁に船首を北東に向けて左舷着けしていた。</p> <p>(付図1 事故発生経過概略図、付図2 衝突状況概略図、写真1 A船の損傷状況及び前部スプリング 参照)</p>
<p>その他の事項</p>	<p>A船は、主機の操縦場所を操舵室から機関制御室に切り換えたところ、機関の操縦が可能になり、本事故後、遠隔操縦装置が正常に作動していた。</p> <p>機関長Aは、本事故後に操舵室の遠隔操縦装置により機関が後進にかからなかった原因を調査したものの、同操縦装置の不具合等を見付けられなかった。</p> <p>水先人Aは、本事故当時、入港前に機関の後進試験を行っていなかった。</p> <p>A船は、操舵室の遠隔操縦装置で機関を操作していたが、本事故時まで、不具合等の問題は発生していなかった。</p> <p>綱取り作業員は、本件岸壁の32番ビットに前部スプリングを取った後、30番ビットへヘッドラインを取る目的で本件岸壁上をA船の船首方へ移動していた。</p> <p>綱取り作業員は、A船の速力がいつもより速く、前部スプリングが緊張していたので破断のおそれを感じ、スナックバック（張力の掛かった状態の合成繊維索が破断したときには、索に蓄積された静的エネルギーが瞬間的に放出される現象）による危険な範囲を避けていた。</p> <p>綱取り作業員は、A船とB船が衝突した頃、A船の左舷船首付近で破断した前部スプリングが当たり右上肢及び右胸部打撲傷、右膝擦過創を負った。</p> <p>綱取り作業員は、作業服、ヘルメット、安全靴及び救命胴衣を着用していた。</p>
<p>分析</p> <p>乗組員等の関与</p> <p>船体・機関等の関与</p> <p>気象・海象等の関与</p> <p>判明した事項の解析</p>	<p>A 不明、B なし</p> <p>A あり、B なし</p> <p>A なし、B なし</p> <p>A船は、前進惰力で本件岸壁に接近中、機関が後進にかからなかったことから、右舷錨を投下するとともに、タグボートで船尾を引かせたものの、A船の左舷船首部が夢洲C11岸壁に着岸中のB船の右舷船尾部に衝突したものと考えられる。</p>

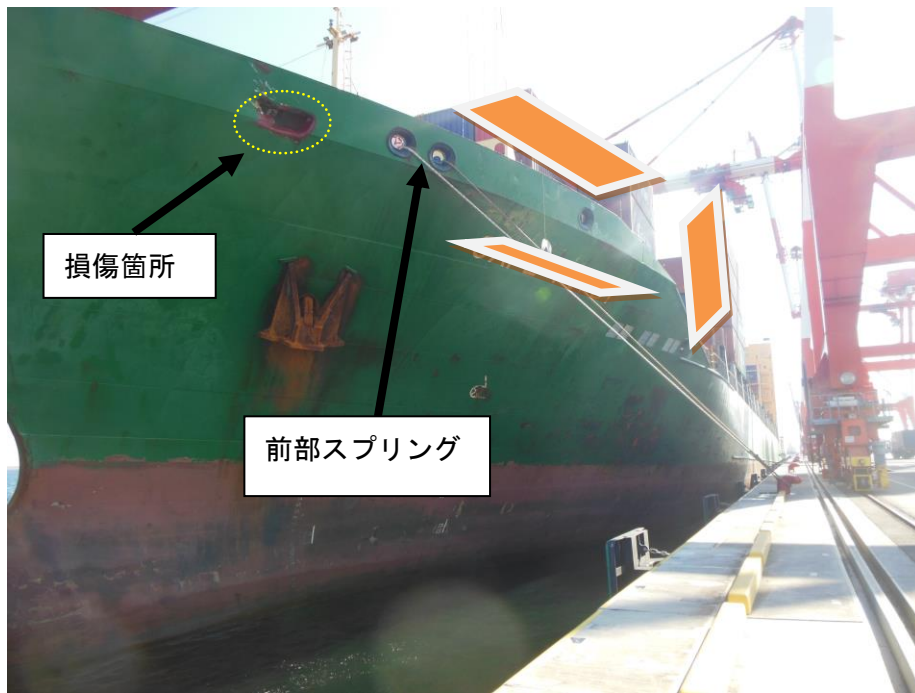
写真1 A船の損傷状況及び前部スプリング

<p>(2020年3月11日まで有効)</p> <p>水先人A 男性 72歳</p> <p>大阪湾水先区1級水先人水先免状</p> <p>免許年月日 平成20年6月9日</p> <p>免状交付年月日 平成27年6月1日</p> <p>有効期間満了日 平成30年6月8日</p> <p>綱取り作業員 男性 54歳</p> <p>B 船長B (フィリピン共和国籍) 男性 38歳</p> <p>免状不詳</p>
死傷者等	<p>A 軽傷 1人 (綱取り作業員)</p> <p>B なし</p>
損傷	<p>A 左舷船首部ブルワークに破口、前部スプリングに破断等</p> <p>B 右舷船尾部ハンドレールに曲損等</p>
気象・海象	<p>気象：天気 曇り、風向 北北東、風力 3、視界 良好</p> <p>海象：海上 平穏、潮汐 下げ潮の末期</p>
事故の経過	<p>A船は、船長Aほか17人（フィリピン共和国籍15人、中華人民共和国籍1人及びエチオピア連邦民主共和国籍1人）が乗り組み、和歌山県和歌山市友ヶ島沖で水先人Aを乗せ、阪神港大阪第1区^{ゆめしま}夢洲C12岸壁（以下「本件岸壁」という。）に入船で左舷着けとする予定で阪神港大阪区の内港航路に向かった。</p> <p>A船は、船長Aが操船指揮をとり、水先人Aが水先を行い、航海士を機関操作及び各配置との連絡等に、甲板手を手動操舵にそれぞれつけ、右舷船尾にタグボート（主機出力約2,200kW）を配置し、平成27年11月10日11時04分ごろ内港航路に入航した後、機関を極微速力前進として約3ノット（kn）の速力（対地速力、以下同じ。）で北東進した。</p> <p>A船は、11時10分ごろ本件岸壁に向けて左転し、着岸予定場所の手前約200mに至ったとき、機関を停止し、パウスラスト（出力900kW）を使用して針路を調整しながら本件岸壁への接近を続けた。</p> <p>水先人Aは、左舷ウイングに立ち、本件岸壁との距離を目測しながら着岸予定場所を示す国際信号旗「N」の手前約50mで、前部スプリングを綱取りボートへ送るように指示し、11時17分ごろA船の前進行きあしが約2knの速力となった頃、タグボートにA船の機関を使用することを伝え、極微速力後進を指示した。</p> <p>A船は、船長Aが水先人Aの指示を受けて遠隔操縦装置により機関を極微速力後進に操作したが、機関が後進にかからなかった。</p> <p>A船は、水先人Aが、機関が後進にかかった気配がなかったので、さらに、半速、全速力後進を指示したが、機関が後進にかからず、前進行きあしが止まらなかったため、右舷錨を投下するとともに、右舷</p>

<p>A船は、操舵室における機関の遠隔操縦を機関制御室での遠隔操縦に切り換えたところ、正常に作動し、本事故後に操舵室における遠隔操縦でも不具合がないことから、本事故時に操舵室における遠隔操縦により機関が後進にかからなかった状況を明らかにすることができなかった。</p> <p>A船は、入港前に機関の後進試験を行っていたら、本事故の発生を回避できた可能性があると考えられる。</p>
原因	<p>本事故は、A船が、前進惰力で本件岸壁に接近中、機関が後進にかからなかったため、A船の左舷船首部が夢洲C11岸壁に着岸中のB船の右舷船尾部に衝突したことにより発生したものと考えられる。</p>
参考	<p>今後の同種事故等の再発防止に役立つ事項として、次のことが考えられる。</p> <ul style="list-style-type: none"> ・入港前には、機関の後進試験を行うことが望ましい。 ・機関の不調は、直ちに操船者に知らせること。
