船舶事故調査報告書

事故種類	乗組員死亡
発生日時	平成27年12月24日 01時20分ごろ
発生場所	富山県射水市新湊港北東方沖 生地鼻灯台から真方位290° 4.8海里（M）付近 （概位 北緯36° 55.5′ 東経137° 19.0′）
事故の概要	漁船久栄丸は、操業中、船長が幹繩のコイルに巻き込まれて負傷し、後日死亡した。
事故調査の経過	平成28年2月5日、本事故の調査を担当する主管調査官（神戸事務所）ほか1人の地方事故調査官を指名した。 原因関係者としての船長からの意見聴取は、本人が本事故で死亡したため、行わなかった。
事実情報 船種船名、総トン数 船舶番号、船舶所有者等 L×B×D、船質 機関、出力、進水等	漁船 久栄丸、14.54トン TY2-1495（漁船登録番号）、個人所有 14.99m（Lr）×3.44m×1.26m、FRP ディーゼル機関、漁船法馬力数160、昭和49年3月25日
乗組員等に関する情報	船長 男性 82歳 一級小型船舶操縦士・特殊小型船舶操縦士・特定 免許登録日 昭和50年1月31日 免許証交付日 平成27年6月8日 （平成32年10月17日まで有効）
死傷者等	死亡 1人（船長）
損傷	なし
気象・海象	気象：天気 曇り、風 なし、視界 良好 海象：海上 平穏
事故の経過	本船は、船長及び甲板員4人が乗り組み、平成27年12月24日00時40分ごろ、約1週間前にかに籠を投入した水深が約1,000mの新湊港北東方沖の漁場に到着した。 本船は、いつものとおり、かに籠の幹繩をウインチで巻き揚げながら、かに籠の揚収を始めた。 揚収時の配置及び作業内容は、甲板員2人が船首付近で幹繩からかに籠を外す作業を、その船尾側で甲板員の1人（以下「甲板員A」という。）が獲れたかにの選別を、他の甲板員1人（以下「甲板員B」

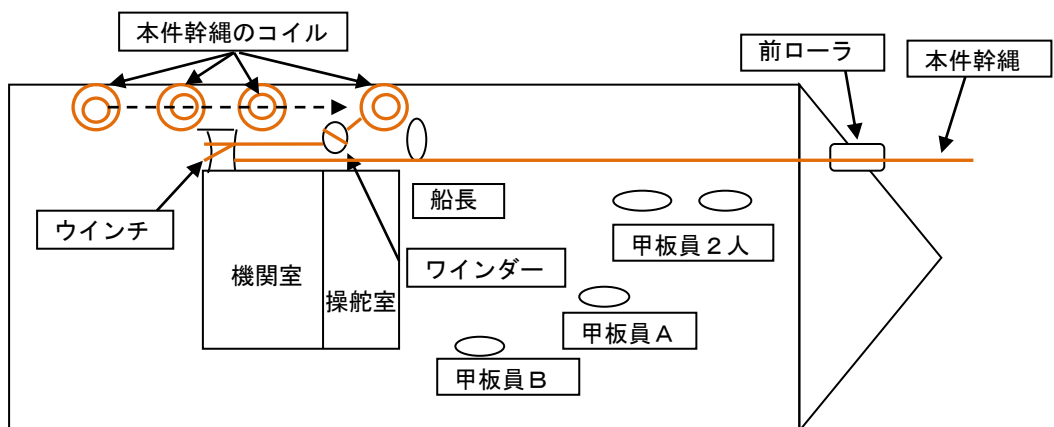
付図2 乗組員配置概略図

<p>という。)が操舵室右舷前方で引き揚げたかに籠に新たに餌を付ける作業をそれぞれ行い、船長が操舵室付近の左舷側通路でウインチの操作及び幹繩に新たに餌を入れたかに籠を取り付け、幹繩をコイルダウン(ロープを円形に積み重ねること)する作業であった。</p> <p>甲板員Bは、操舵室後方にある機関室囲壁の左舷側に設置されたウインチのドラムで幹繩を約2,000m巻き揚げた01時20分ごろ、船長の異常に気付き、すぐに左舷中央付近のブルワークに取り付けられていたウインチの遠隔スイッチを切り、ウインチを止めた。</p> <p>甲板員Aは、幹繩が船長の左腕に絡まっているのを認めた。</p> <p>本船は、すぐに船上のかに籠を海中に投入し、甲板員Aが操船して新湊港に向かいながら携帯電話で救急車を手配し、02時50分ごろ入港して船長を救急車に引き継いだ。</p> <p>船長は、病院に搬送され、手当を受けたものの、25日02時04分ごろ死亡した。</p> <p>船長の死因は、多発外傷と診断された。</p> <p>(付図1 事故発生場所概略図、付図2 乗組員配置概略図、写真1 本船、写真2 前部甲板、写真3 左舷通路、写真4 左舷機関室横通路、写真5 左舷ウインチ及びワインダー 参照)</p>
<p>その他の事項</p>	<p>幹繩は、直径が約17~20mm、長さが約4,000mであり、直径約1.2mのかに籠が約100個取り付けられていた。</p> <p>幹繩は、左舷船首部に取り付けられた前ローラを介して前部甲板の左舷側を通り、ウインチのドラムで巻き揚げられた後、左舷側上方を移動できるワインダー経由で甲板上にコイルダウンされ、揚収されるようになっていた。</p> <p>甲板員Aは、幹繩をウインチのドラムに巻いて揚収していた際、幹繩がドラムで逆巻きとなり、コイルダウンした幹繩が逆方向となるワインダーのローラの方に引かれ、幹繩のコイルが絞られて船長の左腕に絡まったと本事故後に思った。</p> <p>甲板員全員は、本事故時、それぞれの作業を行っていたので、船長の左腕にコイルが絡まる場所を見ていなかった。</p> <p>船長は、帽子、カッパの上下及びゴム手袋を着用し、長靴を履いており、救命胴衣を着用していなかった。</p> <p>船長は、かに籠繩漁に約40年間従事し、操業には習熟しており、機会あるごとに乗組員に対し、ドラムに気を付けること、ロープの下をくぐらないこと、ロープの内側を通らないことなどの注意を口頭で行い、安全な作業を心掛けていた。</p> <p>甲板員Aは、約36年前から本船に乗っていた。</p>
