船舶事故調査報告書

平成28年11月24日
運輸安全委員会（海事専門部会）議決

事故種類	乗組員死亡
発生日時	平成28年1月13日 02時30分ごろ
発生場所	福井県越前町越前岬西方沖 越前岬灯台から真方位270° 31.9海里（M）付近 （概位 北緯35° 58.7′ 東経135° 18.3′）
事故の概要	漁船倅周丸は、揚網中、甲板員1人が、ウインチドラムと引き綱とに挟まれて死亡した。
事故調査の経過	平成28年1月14日、本事故の調査を担当する主管調査官（神戸事務所）ほか1人の地方事故調査官を指名した。 原因関係者から意見聴取を行った。
事実情報 船種船名、総トン数 船舶番号、船舶所有者等 L×B×D、船質 機関、出力、進水等	漁船 倅周丸、15トン FK2-2355（漁船登録番号）、個人所有 19.43m（Lr）×4.37m×1.76m、FRP ディーゼル機関、670kW、平成21年3月30日 第244-22400号（船舶検査済票の番号）
乗組員等に関する情報	船長 男性 54歳 一級小型船舶操縦士・特殊小型船舶操縦士・特定 免許登録日 平成6年8月12日 免許証交付日 平成27年3月30日 （平成32年5月23日まで有効） 甲板員A 男性 63歳 一級小型船舶操縦士・特殊小型船舶操縦士・特定 免許登録日 昭和53年3月24日 免許証交付日 平成25年6月28日 （平成31年2月16日まで有効）
死傷者等	死亡 1人（甲板員A）
損傷	なし
気象・海象	気象：天気 曇り、風向 西、風速 約1m/s、視界 良好 海象：波高 約0.5m
事故の経過	本船は、船長、甲板員A及び甲板員3人（以下それぞれ「甲板員B」、「甲板員C」及び「甲板員D」という。）が乗り組み、平成28年1月12日22時00分ごろ越前町越前漁港を出港し、13日00

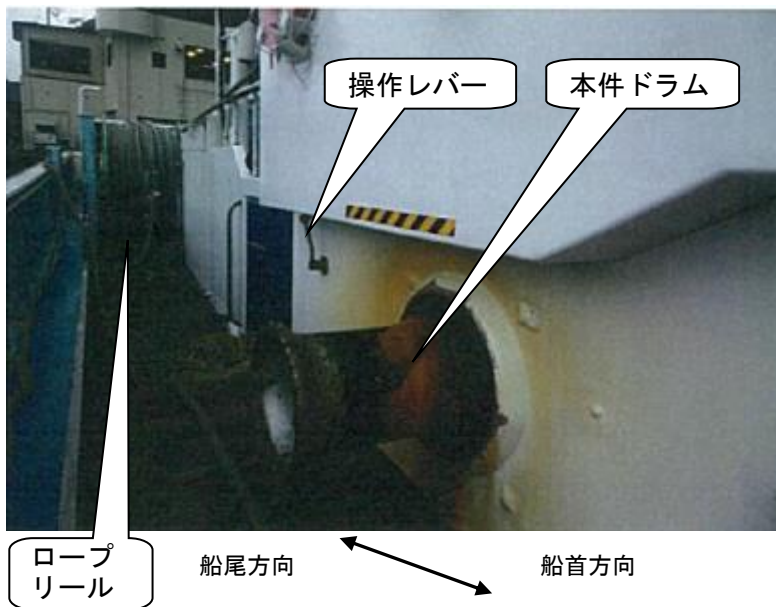
写真2 本件ドラム

<p>時 30 分ごろから越前岬西方沖の漁場で底引き網漁の操業を開始した。</p> <p>本船は、02 時 10 分ごろ、主機のクラッチを切り、船首を西方に向け、1 回目の底引き網の揚網作業を始めた。</p> <p>甲板員 B は、甲板員 A と共に右舷側巻揚げウインチで引き綱を巻き揚げていたところ、網部が近くなったので引き綱を船首部の前ローラから、船首部中央にある網取り機に掛け直す目的で、02 時 28 分ごろ船首甲板に向かった。</p> <p>甲板員 C は、02 時 30 分ごろ、船尾甲板で引き綱の巻取りリールを担当していたが、リールが逆回転したのでおかしいと思い、右舷側の巻揚げウインチの方を見たところ、甲板員 A が、右腕を右舷側の巻揚げウインチのドラム（以下「本件ドラム」という。）と引き綱の間に挟まれた状態で甲板上に座り込んでいたので、すぐに駆けつけた。</p> <p>甲板員 A は、特に目立った外傷も緊急を要する様子もなく、船長に手を添えられて船員室まで自ら歩き、寝台で横になった。</p> <p>本船は、操業を切り上げ、02 時 40 分ごろ帰航を始め、船長が消防署へ救急車の手配を依頼し、05 時ごろ越前漁港に入港した。</p> <p>甲板員 A は、救急車に乗る際、歩くことができない状態となっており、救急隊員により両脇を抱えられて本船から岸壁に上がろうとしたが、急に力がなくなって腕が下がり、脈も弱くなった。</p> <p>甲板員 A は、すぐに救急車に乗せられ、病院へ搬送されたが、病院到着時には心肺停止となり、06 時 23 分死亡が確認された。</p> <p>甲板員 A の死因は、右多発肋骨骨折で肺が損傷したことによる緊張性気胸と検案された。</p> <p>(付図 1 事故発生場所概略図、写真 1 左舷船首、写真 2 本件ドラム 参照)</p>
<p>その他の事項</p>	<p>本船は、操舵室下方の機関室両舷の囲壁に巻揚げウインチのドラムがそれぞれ装備されていた。</p> <p>本件ドラムは、機関室囲壁の本件ドラム船尾側にある操作レバーを同囲壁に沿って船首側に倒すと時計回り、船尾側に倒すと反時計回りに回転し、垂直にすると停止するようになっており、本事故当時は、船尾側に倒して引き綱を巻き揚げていた。</p> <p>本船の揚網時の配置は、船長が操舵室で操船し、甲板員 A 及び甲板員 B が右舷側の巻揚げウインチの、甲板員 D が左舷側の巻揚げウインチの巻揚げを行い、甲板員 C が船尾部のロープリールで引き綱の巻取りを担当していた。</p> <p>船長は、網部が甲板に近くなった際、甲板員 A が、引き綱に手を掛け、本件ドラムに巻かれた引き綱を少しゆっくり手繰ったとき、操作レバーの操作を間違えて本件ドラムを逆転させてしまい、引き綱に引っ張られて本件ドラムに右腕を挟まれ、自分で本件ドラムを止めたの</p>

<p>かもしれないと本事故後に思った。</p> <p>船長は、ふだん、巻揚げウインチを扱う際、引き綱に異常が発生した場合は、引き綱に手を触れず、必ず、操作レバーを中立にして同ウインチのドラムの回転を止める等の指導を行っていたが、本事故当日は、天候が良かったので、甲板員に対し、安全に関する注意喚起を行っていなかった。</p> <p>甲板員Aは、昭和45年ごろから漁船に乗り、本船には平成25年ごろ乗船し、漁労作業の経験が豊富であった。</p> <p>甲板員Aは、上下のカップ、ゴム手袋及びゴム長靴を着用していた。</p> <p>乗組員全員は、救命胴衣を着用していなかった。</p>
<p>分析</p> <p>乗組員等の関与 船体・機関等の関与 気象・海象等の関与 判明した事項の解析</p>	<p>不明 不明 なし</p> <p>甲板員Aの死因は、右多発肋骨骨折による緊張性気胸であった。</p> <p>本船は、越前岬西方沖において、底引き網の揚網中、甲板員Aが、本件ドラムと引き綱との間に右腕を挟まれたことから、右多発肋骨骨折を受傷して死亡したものと考えられる。</p> <p>甲板員Aは、網部が甲板に近くなって本件ドラムに巻かれた引き綱に手を掛けて手繰る際、誤って操作レバーを逆転させて本件ドラムと引き綱との間に右腕を挟まれた可能性があると考えられるが、本事故の発生を目撃した乗組員がおらず、また、甲板員Aが死亡したことから、甲板員Aが、本件ドラムと引き綱との間に右腕を挟まれた状況を明らかにすることはできなかった。</p>
<p>原因</p>	<p>本事故は、夜間、本船が、越前岬西方沖において、底引き網の揚網中、甲板員Aが、本件ドラムと引き綱との間に右腕を挟まれたことにより発生したものと考えられる。</p>
<p>参考</p>	<p>今後の同種事故等の再発防止に役立つ事項として、次のことが考えられる。</p> <ul style="list-style-type: none"> ・揚網作業などで、運転中のウインチのドラムにロープが重なったり、トラブルが生じたりした場合は、操作レバーを中立にしてドラムの回転を止めること。
