船舶事故調査報告書

事故種類	乗組員死亡
発生日時	平成28年3月27日 10時00分ごろ
発生場所	福井県若狭町常神岬北方沖 常神岬灯台から真方位005° 11.5海里（M）付近 （概位 北緯35° 49.7′ 東経135° 50.2′）
事故の概要	漁船第十五金廣丸は、漁労中、甲板員1人が死亡した。
事故調査の経過	平成28年3月28日、本事故の調査を担当する主管調査官（神戸事務所）ほか1人の地方事故調査官を指名した。 原因関係者から意見聴取を行った。
事実情報 船種船名、総トン数 船舶番号、船舶所有者等 L×B×D、船質 機関、出力、進水等	漁船 第十五金廣丸、14トン FK2-2145（漁船登録番号）、個人所有 16.41m（Lr）×4.19m×1.36m、FRP ディーゼル機関、503.80kW、昭和61年7月1日 第251-16522号（船舶検査済票の番号）
乗組員等に関する情報	船長 男性 54歳 一級小型船舶操縦士・特殊小型船舶操縦士・特定 免許登録日 昭和55年5月9日 免許証交付日 平成24年2月21日 （平成29年12月15日まで有効） 甲板員A 男性 26歳 二級小型船舶操縦士 免許登録日 平成25年8月19日 免許証交付日 平成25年8月19日 （平成30年8月18日まで有効）
死傷者等	死亡 1人（甲板員A）
損傷	なし
気象・海象	気象：天気 晴れ、風向 南、風力 1、視界 良好 海象：海上 平穏
事故の経過	本船は、船長及び甲板員Aほか甲板員3人が乗り組み、平成28年3月27日03時00分ごろ福井県小浜市西津港を出港し、05時30分ごろ常神岬北方9M付近の漁場で底引き網漁を開始した。 本船は、操業開始場所から約2M北方に移動した漁場で4回目の投

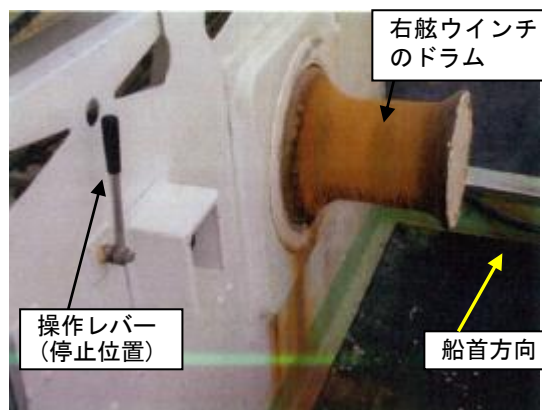
写真6 右舷ウインチ

<p>網後、約50分間えい網を行い、主機のクラッチを中立として引き綱を船首側に回した。</p> <p>本船は、船長が、揚網をしようと操舵室で操船及び漁労の指揮をとり、甲板員4人を、機関室囲壁の右舷側のウインチ（以下「右舷ウインチ」という。）、機関室囲壁の左舷側のウインチ（以下「左舷ウインチ」という。）、右舷船尾及び左舷船尾の引き綱巻取りリールにそれぞれ1人ずつ配置し、09時50分ごろ右舷ウインチ及び左舷ウインチを回して引き綱を巻き揚げ始めた。</p> <p>船長は、約1,500mの引き綱のうち、約1,300mを巻き揚げた10時00分ごろ、右舷ウインチ付近から異音が聞こえたので右舷側を見たところ、右舷ウインチを操作していた甲板員Aが上半身を右舷ウインチのドラムに引き綱と共に巻き込まれているところを認めた。</p> <p>船長は、すぐに右舷ウインチを止め、その後ゆっくり逆回転させて甲板員Aを救助した。</p> <p>船長は、操業を中止して小浜市小浜港へ向かい、本事故の発生を甲板員Aの家族に知らせるとともに海上保安庁に通報し、帰航途中で来援した巡視艇に甲板員Aの搬送を引き継いだ。</p> <p>甲板員Aは、11時40分ごろ小浜港に到着し、待機していた救急車により病院に搬送されたが、死亡が確認され、死因は、外傷性大動脈^{きかんろう}管^うと検案された。</p> <p>(付図1 事故発生場所概略図、付図2 乗組員配置概略図、写真1 本船(右舷)、写真2 右舷(船尾方から)、写真3 右舷(船首方から)、写真4 右舷船尾部、写真5 機関室囲壁右舷側、写真6 右舷ウインチ 参照)</p>
<p>その他の事項</p>	<p>本船の漁具は、船尾から長さ約800mの引き綱、チェーン、長さ約700mの引き綱、長さ約20mの袖網、長さ約20mの胴網及び長さ約5mの袋網で構成されていた。</p> <p>右舷ウインチは、巻取りスピードが毎分約150mであり、電磁クラッチを介して主機で駆動され、操作レバーを船首側に倒せば時計回りに回転し、垂直で停止、船尾側に倒せば反時計回りとなって揚網する方向に回転するようになっていた。</p> <p>本船では、揚網作業時、引き綱を両舷船首の前ローラを通して両舷のウインチのドラムにそれぞれ5、6回巻いて巻き揚げ、その後後部甲板の両舷にある引き綱巻取りリールに巻き取り、投網作業に備えていた。</p> <p>船長は、本事故後、甲板員Aが巻き揚げ方向とは逆に回転している右舷ウインチに右腕を巻き込まれていたため、右舷ウインチのところで引き綱が合い巻状態(ドラム部で前に巻かれた綱に後から巻かれる綱が重なってしまうこと)になったことに気付き、右手で引き綱を持っ</p>

<p>たまま合い巻状態を解消しようと思い、左手で操作レバーを操作した際に誤って船尾側の位置から船首側に倒し過ぎ、右舷ウインチが逆回転して右腕から右舷ウインチのドラムに引き綱と共に巻き込まれたのではないかと思った。</p> <p>甲板員4人は、えい網する間に魚の選別作業を行うが、本事故当時は不漁で約10分程度で終えた後、約40分間休憩していた。</p> <p>甲板員Aは、平成23年10月から本船に乗船し、底引き網漁に慣れていたように見えた。</p> <p>船長は、機会あるごとに、甲板員4人に対し、ウインチには十分に注意して作業をするよう、また、ウインチを扱う際、引き綱が合い巻状態となったり、トラブルが生じたりした場合は、操作レバーを垂直にしてドラムの回転を止め、他の甲板員を呼ぶように指導していた。</p> <p>甲板員Aは、帽子、カッパの上下及びゴム手袋を着用し、長靴を履いていた。</p>
<p>分析</p> <p>乗組員等の関与 船体・機関等の関与 気象・海象等の関与 判明した事項の解析</p>	<p>不明 あり なし</p> <p>甲板員Aの死因は、外傷性大動脈気管瘻であった。</p> <p>本船は、常神岬北方沖において、底引き網の引き綱の巻揚げ作業中、甲板員Aが、右舷ウインチのドラムに引き綱と共に右腕から身体を巻き込まれたものと考えられる。</p> <p>甲板員Aは、引き綱が合い巻状態となったので、右手で引き綱を持ち、右舷ウインチを止めようとして操作レバーの操作を誤って右舷ウインチのドラムに引き綱と共に巻き込まれた可能性があると考えられるが、他の甲板員が甲板員Aの巻き込まれるところを見ておらず、また、本人が死亡したことから、甲板員Aが巻き込まれた状況を明らかにすることはできなかった。</p>
<p>原因</p>	<p>本事故は、本船が、常神岬北方沖において、底引き網の引き綱の巻揚げ作業中、甲板員Aが、右舷ウインチのドラムに引き綱と共に右腕から身体を巻き込まれたことにより発生したものと考えられる。</p>
<p>参考</p>	<p>今後の同種事故等の再発防止に役立つ事項として、次のことが考えられる。</p> <ul style="list-style-type: none"> ・漁具の巻き込み作業中、合い巻状態などになった際は、ウインチのドラムの回転を止めた後、安全を確認しつつ確実な方法で解くこと。
