## 船舶事故調査報告書

平成28年11月24日  
運輸安全委員会（海事専門部会）議決

事故種類	乗揚
発生日時	平成27年4月6日 16時25分ごろ
発生場所	愛媛県今治市 <sup>おおげ</sup> 大下島南西岸 大下島灯台から真方位165° 340m付近 (概位 北緯34° 11.2′ 東経132° 55.1′)
事故の概要	LPGタンカー <sup>エコギャラクシー</sup> ECO GALAXYは、北東進中、乗り揚げた。 ECO GALAXYは、バルバスバウの凹損等を生じた。
事故調査の経過	平成27年4月17日、本事故の調査を担当する主管調査官（広島事務所）ほか1人の地方事故調査官を指名した。 原因関係者から意見聴取を行った。
事実情報 船種船名、総トン数 船舶番号、船舶所有者等 L×B×D、船質 機関、出力、進水等	LPGタンカー ECO GALAXY、5,350トン なし、旭洋造船株式会社 117.03m×18.20m×8.90m、鋼 ディーゼル機関、3,900kW、平成27年1月29日
乗組員等に関する情報	船長 男性 76歳 一級海技士（航海） 免許年月日 昭和49年4月12日 免状交付年月日 平成25年2月20日 免状有効期間満了日 平成30年3月16日 航海士 男性 63歳 三級海技士（航海） 免許年月日 昭和48年1月12日 免状交付年月日 平成26年2月7日 免状有効期間満了日 平成31年3月8日
死傷者等	なし
損傷	バルバスバウに破口を伴う凹損、右舷側ビルジキールに曲損、船首から船尾にかけての船底外板に凹損及び擦過傷
気象・海象	気象：天気 霧、風向 東、風力 1、視程 約100m 海象：潮汐 ほぼ低潮時 愛媛県には、4月6日13時16分濃霧注意報が発表され、本事故時も継続中であった。
事故の経過	本船は、船長及び航海士ほか6人が乗り組み、造船所職員等17人

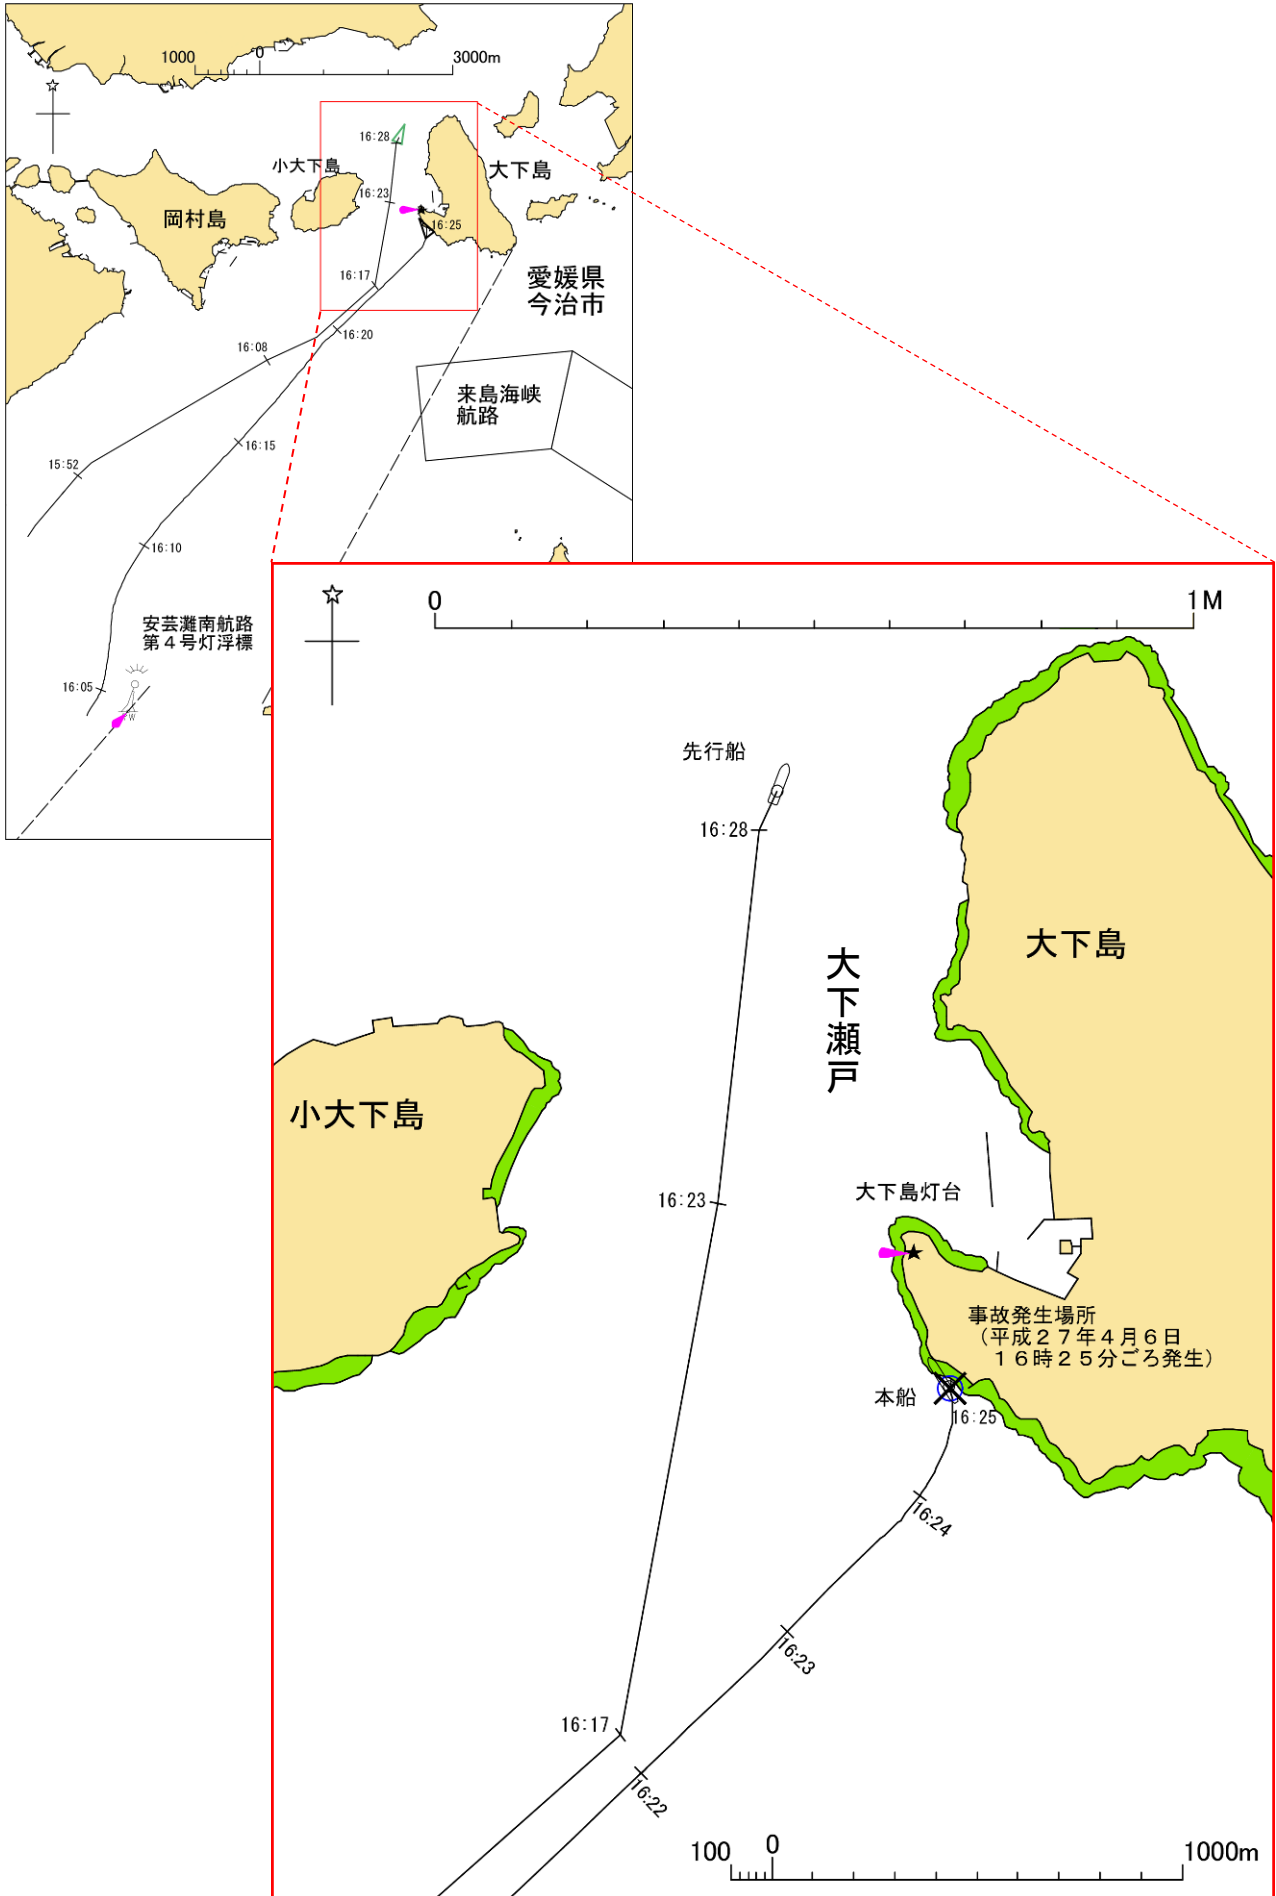
付図1 航行経路図

<p>るかもしれないと思い、先行船の動向に注意していた。</p> <p>航海士は、レーダーで先行船との方位及び距離を船長に報告していたが、大下島との距離を確認していなかった。</p>
<p><b>分析</b></p> <p>乗組員等の関与</p> <p>船体・機関等の関与</p> <p>気象・海象等の関与</p> <p>判明した事項の解析</p>	<p>あり</p> <p>なし</p> <p>あり</p> <p>本船は、霧により視界制限状態となった状況下、大下瀬戸に向けて北東進中、船長が、大下瀬戸内で先行船の右舷側を追い越そうと思い、海図で先行船と大下島との間の水深を確認して船位の確認を行っていなかったことから、大下島南西岸に接近していることに気付くのが遅れ、左舵一杯としたものの、同島南西岸に乗り揚げたものと考えられる。</p> <p>船長は、大下瀬戸内で先行船と大下島との間を通過して先行船を追い越す旨を航海士に説明していなかったものと考えられる。</p> <p>航海士は、本船が先行船の後ろをついて行くものと思い、また、視界が悪いので先行船が大下瀬戸の通過をやめて停止するかもしれないと思い、先行船の動向に意識を向けていて大下島への接近状況を確認していなかったものと考えられる。</p>
<p><b>原因</b></p>	<p>本事故は、本船が、霧により視界制限状態となった状況下、大下瀬戸に向けて北東進中、船長が、大下瀬戸内で先行船の右舷側を追い越そうと思い、海図で先行船と大下島との間の水深を確認して船位の確認を行っていなかったため、大下島南西岸に接近していることに気付くのが遅れ、左舵一杯としたものの同島南西岸に乗り揚げたものと考えられる。</p>
<p><b>参考</b></p>	<p>今後の同種事故等の再発防止に役立つ事項として、次のことが考えられる。</p> <ul style="list-style-type: none"> <li>・霧により視界制限状態となった場合、レーダーを活用して船位の確認を行うこと。</li> <li>・船橋当直員は、情報共有を図ること。</li> </ul>
