船舶事故調査報告書

平成28年11月24日
 運輸安全委員会（海事専門部会）議決
 委員 庄 司 邦 昭（部会長）
 委員 小須田 敏
 委員 根 本 美 奈

事故種類	衝突（護岸）
発生日時	平成28年3月19日 04時30分ごろ
発生場所	香川県丸亀市広島南岸 江浦港西防波堤灯台から真方位224° 1,080m付近 （概位 北緯34° 21.2′ 東経133° 42.6′）
事故の概要	引火性液体物質ばら積船栄周は、北北西進中、護岸に衝突した。 栄周は、バルバスバウに亀裂等を生じ、また、護岸は、波返し擁壁の破損等を生じた。
事故調査の経過	平成28年3月22日、本事故の調査を担当する主管調査官（広島事務所）を指名した。 原因関係者からの意見聴取は、本人がその後に死亡したため、行わなかった。
事実情報 船種船名、総トン数 船舶番号、船舶所有者等 L×B×D、船質 機関、出力、進水等	引火性液体物質ばら積船 栄周、452トン 133680、日松汽船株式会社、株式会社菅原ジェネラリスト 59.90m×9.40m×4.40m、鋼 ディーゼル機関、735kW、平成4年10月10日
乗組員等に関する情報	船長 男性 68歳 五級海技士（航海） 免許年月日 昭和47年6月30日 免状交付年月日 平成27年2月25日 免状有効期間満了日 平成32年6月5日 航海士A 男性 70歳 六級海技士（航海） 免許年月日 平成20年3月19日 免状交付年月日 平成24年2月23日 免状有効期間満了日 平成29年2月21日
死傷者等	なし
損傷	本船 バルバスバウに亀裂等 護岸 波返し擁壁及び石積みに破損、路面に亀裂等
気象・海象	気象：天気 曇り、風 なし、視界 良好、気温 約12℃（多度津） 海象：海上 平穏、潮汐 上げ潮の中央期、潮高 約135cm（青

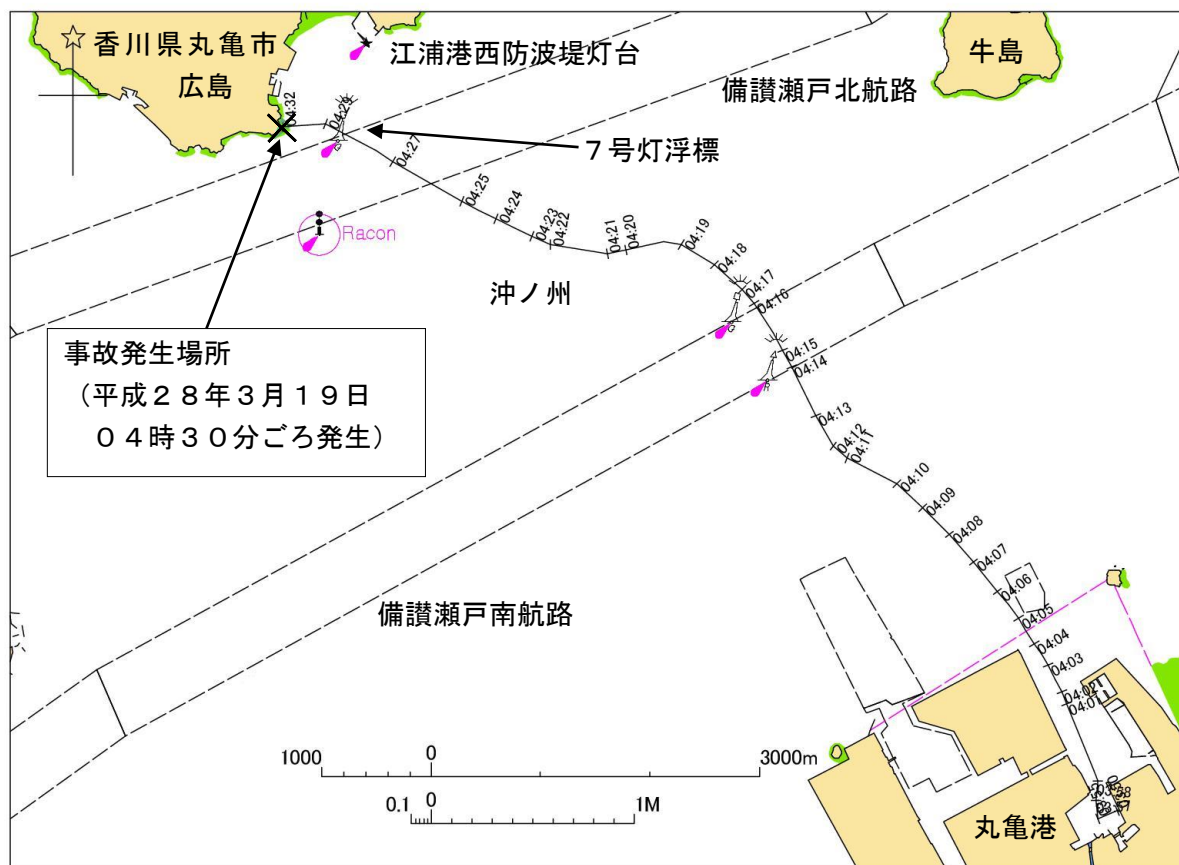
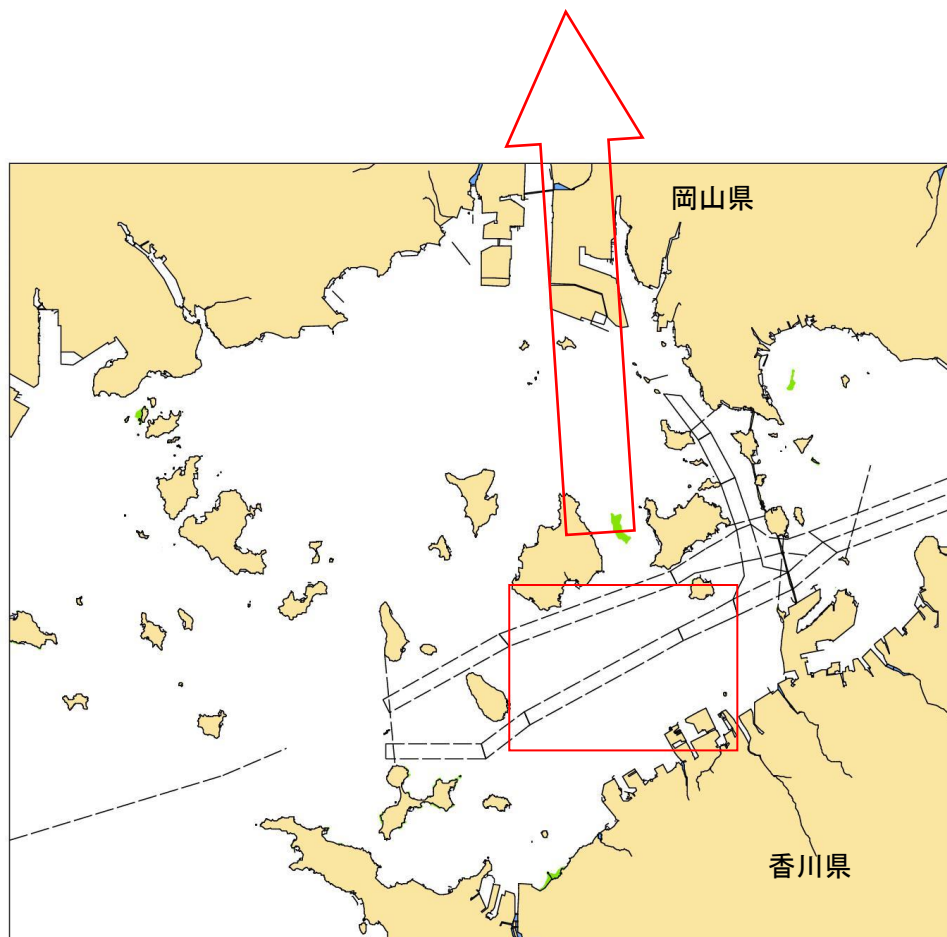
付図1 航行経路図

木)
事故の経過	<p>本船は、船長及び航海士Aほか3人が乗り組み、平成28年3月19日03時50分ごろ、愛媛県新居浜市新居浜港に向けて香川県丸亀市丸亀港を出港し、約11ノットの対地速力で北西進した。</p> <p>船長は、04時10分ごろ出港作業を終えて昇橋してきた別の航海士（以下「航海士B」という。）に真針路262°で航行して備讃瀬戸北航路（以下「北航路」という。）に入航するよう指示して船橋を降りた。</p> <p>航海士Bは、周囲に航行の支障となる船舶がいなかったため、事務室で次港の積荷役に必要な書類の準備をしようと思い、北航路に入航するまでには昇橋するつもりで一緒に昇橋していた航海士Aに船橋当直を任せることとし、船長の指示を引き継いで船橋当直を交替した。</p> <p>航海士Aは、これまでに北航路を西進した経験が数多くあったものの、沖ノ州（北航路と備讃瀬戸南航路の間の州）を西進した経験がなかったため、早く経験豊かな北航路に入航した方が安心できると思い、備讃瀬戸北航路第7号灯浮標（以下「7号灯浮標」という。）に向かう針路に設定し、自動操舵に切り替えた。</p> <p>航海士Aは、航海士Bと船橋当直を交替した際、眠気を感じていたものの、間もなく北航路に入って変針しなければならないので、居眠りをすることはないと思い、立った状態で操舵スタンドの上に両肘をつき、上体を寄り掛からせた姿勢で船橋当直を続けていたところ、いつしか居眠りに陥った。</p> <p>航海士Aは、操舵室左舷側後部にある海図台横の船舶電話の呼び出し音に気付いて受話器を取った際、左舷正横方に7号灯浮標を視認したので、北航路に向けて左転しようと自動操舵の針路設定ダイヤルを左に回した。</p> <p>航海士Aは、前路に島影が見えたので、手動操舵に切り替えて左舵を取ったものの、04時30分ごろ、本船が広島南岸の護岸に衝突し、機関を中立にした。</p> <p>船長は、自室で衝撃を感じて昇橋し、護岸に衝突したことを知り、衝突場所が広島南岸であることをGPSプロッターで確認した後、乗組員の安全、船内への浸水及び油の流出の有無を確認するよう乗組員に指示した。</p> <p>船長は、船舶所有者に本事故の発生を連絡した後、海上保安庁から本事故の発生についての問合せの電話を受けた。</p> <p>本船は、高潮時を待って自力で離礁した後、丸亀港に入港した。 (付図1 航行経路図、付表1 本船のAIS記録(抜粋)、写真1 陸上から見た損傷、写真2 海上から見た損傷 参照)</p>

<p>原因</p>	<p>本事故は、夜間、本船が、広島南方沖を自動操舵で北北西進中、航海士Aが居眠りに陥ったため、変針予定場所を通過して広島南岸の護岸に衝突したものと考えられる。</p>
<p>参考</p>	<p>今後の同種事故等の再発防止に役立つ事項として、次のことが考えられる。</p>
