船舶事故調査報告書

平成28年11月17日
 運輸安全委員会（海事専門部会）議決
 委員 庄司邦昭（部会長）
 委員 小須田 敏
 委員 根本美奈

事故種類	衝突
発生日時	平成28年4月24日 06時07分ごろ
発生場所	北海道サロマ湖 富 ^{とつぶし} 武 ^{ぶし} 港北防波堤灯台から真方位051° 2.7海里（M）付近 （概位 北緯44° 07.7′ 東経143° 51.5′）
事故の概要	漁船第三十三永 ^{えいとく} 徳丸は、西進中、また、漁船第八いろは丸は、東進中、両船が衝突した。 第八いろは丸は、船長が負傷し、左舷船首部外板の凹損等を生じ、また、第三十三永徳丸は、船首部外板に擦過傷等を生じた。
事故調査の経過	平成28年4月25日、本事故の調査を担当する主管調査官（函館事務所）ほか1人の地方事故調査官を指名した。 原因関係者から意見聴取を行った。
事実情報 船種船名、総トン数 船舶番号、船舶所有者等 L×B×D、船質 機関、出力、進水等	A 漁船 第三十三永徳丸、3.8トン HK3-101821（漁船登録番号）、個人所有 9.94m（Lr）×2.72m×1.02m、FRP ディーゼル機関、254kW（動力漁船登録票による）、平成3年4月12日 B 漁船 第八いろは丸、3.8トン HK3-101824（漁船登録番号）、個人所有 9.94m（Lr）×2.72m×1.02m、FRP ディーゼル機関、214kW（動力漁船登録票による）、平成3年3月31日
乗組員等に関する情報	A 船長A 男性 32歳 一級小型船舶操縦士・特殊小型船舶操縦士・特定 免許登録日 平成16年11月19日 免許証交付日 平成26年2月5日 （平成31年11月18日まで有効） B 船長B 男性 53歳 一級小型船舶操縦士・特殊小型船舶操縦士・特定 免許登録日 昭和58年1月31日 免許証交付日 平成24年2月29日 （平成29年6月11日まで有効）

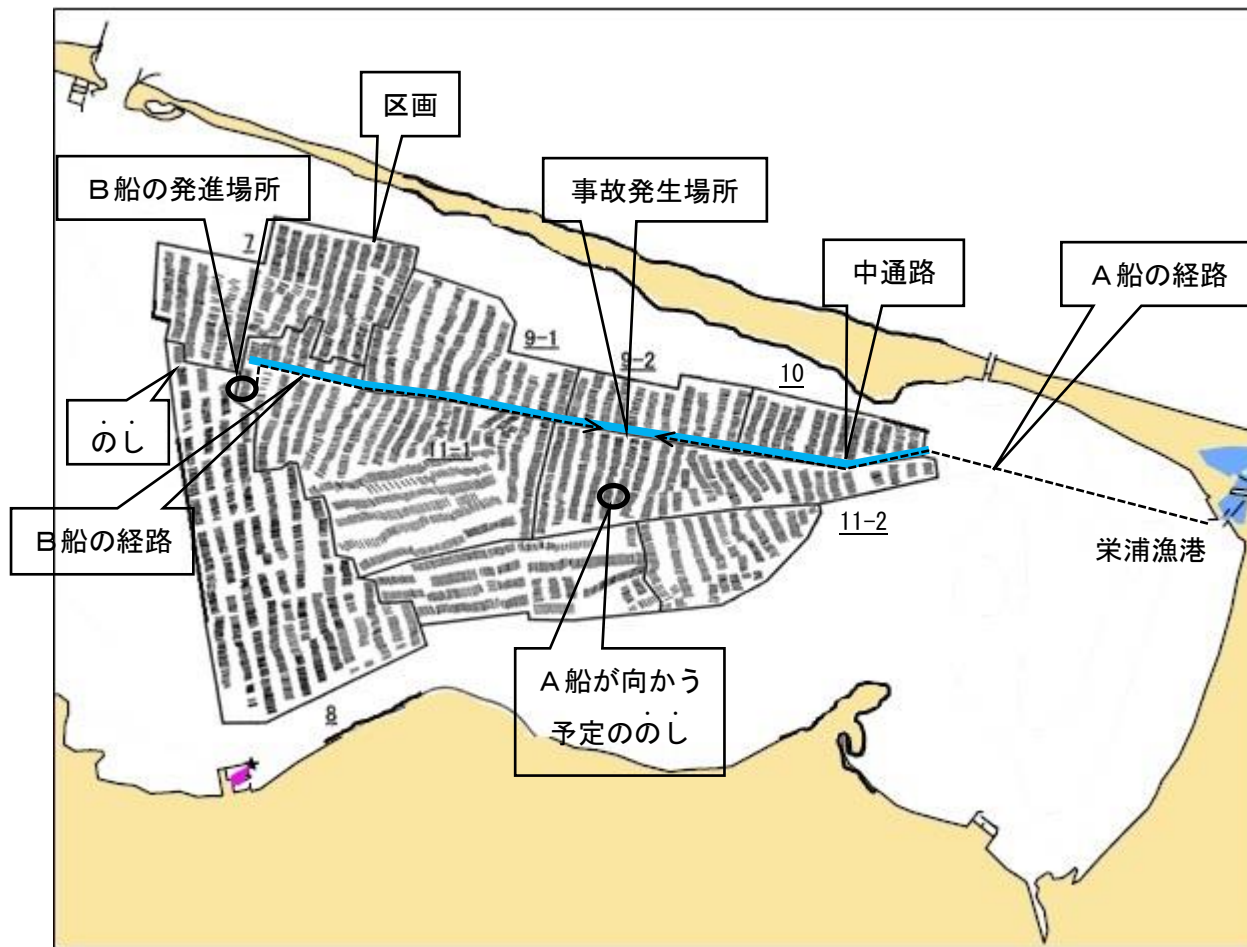
付図2 中通路等の状況図

死傷者等	A なし B 軽傷 1人（船長B）
損傷	A 船首部外板に亀裂を伴う擦過傷等 B 左舷船首部外板に亀裂を伴う凹損、操舵室圧壊等（全損）
気象・海象	気象：天気 霧、風向 南西、風力 1、視程 約50m 海象：海上 平穏 サロマ湖周辺では、4月23日17時00分に発表された濃霧注意報が、本事故時も継続中であった。
事故の経過	<p>A船は、船長Aほか2人が乗り組み、ほたて貝養殖施設（以下「のし」という。）にほたて貝を入れた網状の育成器約100連を吊るす目的で、平成28年4月24日05時50分ごろ、サロマ湖内の北海道北見市栄浦漁港^{さかえうら}を発して同漁港西方約4.3M沖の11-2と称する区画に設置されたのしに向かった。</p> <p>A船は、船長Aが単独で操船に当たり、手動操舵により約27ノット（kn）の速力（対地速力、以下同じ。）で、最狭部の幅が約50mの中通路と呼ばれる水路を航行していたとき、霧により視界制限状態になったので、約20knに減速し、オレンジ色の回転灯を点灯してレーダーを0.25Mレンジで作動させ、GPSプロッター画面に中通路を表示させて西進した。</p> <p>船長Aは、向かう予定ののしが中通路南方の区画に設置されており、中通路の途中で左転することとなるので、GPSプロッター画面で大体の変針場所を把握した後は、中通路の側端を示す標識のうち、ふだんから左転する際の目印として利用していた青い浮き球を探すため、左舷前方に視線を向けて西進した。</p> <p>A船は、船長Aが、左舷前方に青い浮き球を視認したので、約13knに減速し、舵輪を左に約180°回して左転を開始したところ、船首方至近を反航するB船に気付き、スロットルレバーを手前に引いて舵輪を中央の位置に戻したものの、06時07分ごろ、A船の船首部とB船の左舷船首部とが衝突した。</p> <p>B船は、船長Bほか1人が乗り組み、栄浦漁港西方約6.7M沖の11-1と称する区画に設置されたのし^{のし}で、ほたて貝の入った育成器約70連を揚収して操舵室後方の甲板上の船首側に積み、05時50分ごろ同漁港に向けて帰航を開始した。</p> <p>船長Bは、航行開始時から霧により視界制限状態であったので、黄色回転灯、船首方に向けた投光器及び船尾方に向けた作業灯をそれぞれ点灯して単独で操船に当たり、約15knの速力で手動操舵により中通路を東進した。</p> <p>船長Bは、中通路の側端を示す標識を右舷方に視認しながら同通路の右側端沿いに航行していたとき、左舷船首方を反航するA船に気付いた。</p>

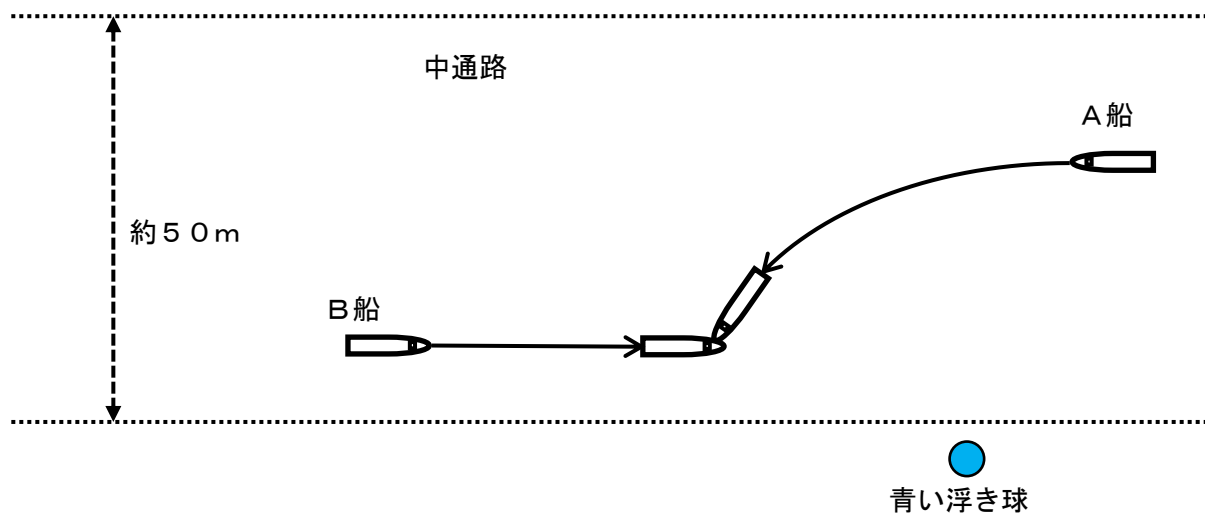
付図3 事故発生状況図

<p>船長Bは、A船もB船に気付いているだろうから左転してくることはないと思い、針路及び速力を保持して航行したところ、A船が左転していることに気付いた。</p> <p>B船は、船長Bが、衝突の危険を感じてスロットルレバーを手前に引き、クラッチを前進から中立及び後進と連続して切り替えたものの、A船と衝突した。</p> <p>船長Bは、衝突の衝撃で頭部を打撲し、来援した僚船により栄浦漁港まで搬送され、病院で手当を受けた。</p> <p>B船は、A船にえい航されて栄浦漁港に戻り、後日、廃船処理等された。</p> <p>(付図1 事故発生場所概略図、付図2 中通路等の状況図、付図3 事故発生状況図 参照)</p>
<p>その他の事項</p>	<p>サロマ湖内には、のしを設置するために数字で区別された区画が設けられ、9-1、9-2及び10の区画と11-1及び11-2の区画との間の水路が中通路と呼ばれていた。</p> <p>A船は、電子ホーンを装備していたが、本事故当時、霧中信号を行っていなかった。</p> <p>A船の乗組員は、救命胴衣を着用していなかった。</p> <p>A船及びB船は、視界制限状態の中、航海灯等の法定灯火を表示していなかった。</p> <p>船長Aは、左舷前方に視線を向け、レーダーによる見張りを適切に行っていなかったため、反航するB船に気付かなかった。</p> <p>船長Aは、ほたて貝が弱らないよう、早くのしに到着したいと思い、視界制限状態の中、約20knの速力で航行した。</p> <p>B船は、レーダー及び汽笛を装備していなかった。</p> <p>船長Bは、B船の推進器が船内外機であること及び帰航時は若干船首トリムとなることにより、帰航時は約15kn以下の速力とすると直進安定性が低下すると思い、視界制限状態の中、約15knの速力で航行した。</p> <p>B船の乗組員は、救命胴衣を着用していた。</p>
<p>分析</p> <p>乗組員等の関与</p> <p>船体・機関等の関与</p> <p>気象・海象等の関与</p> <p>判明した事項の解析</p>	<p>A あり、B あり</p> <p>A なし、B なし</p> <p>A あり、B あり</p> <p>A船は、霧により視界制限状態のサロマ湖の中通路を西進中、船長Aが、左舷前方に視線を向け、レーダーによる見張りを適切に行っていなかったことから、反航するB船に気付かずに左転し、B船と衝突したものと考えられる。</p> <p>船長Aは、中通路の途中で左転する際の目印となる青い浮き球を探していたことから、左舷前方に視線を向けていたものと考えられる。</p>

<p>B船は、霧により視界制限状態のサロマ湖の中通路を東進中、船長Bが、反航するA船を認めた際、A船もB船に気付いているだろうからA船が左転することはないものと思い、針路及び速力を保持したことから、左転したA船を回避しようとしたものの、A船と衝突したものと考えられる。</p>
原因	<p>本事故は、霧により視界制限状態のサロマ湖の中通路において、A船が西進中、B船が東進中、船長Aが、レーダーによる見張りを適切に行っていなかったため、反航するB船に気付かずに左転し、また、船長Bが、反航するA船を認めた際、A船もB船に気付いているだろうからA船が左転することはないものと思い、針路及び速力を保持したため、両船が衝突したものと考えられる。</p>
参考	<p>今後の同種事故等の再発防止に役立つ事項として、次のことが考えられる。</p> <ul style="list-style-type: none"> ・ 視界制限状態となった狭い水域では、霧中信号を行い、安全な速力で航行するとともに、レーダーを有効利用して見張りを適切に行うこと。
