船舶事故調査報告書

平成28年11月10日

運輸安全委員会（海事専門部会）議決

事故種類	衝突
発生日時	平成27年12月11日 06時23分ごろ
発生場所	福岡県北九州市 藍島 ^{あいの} 北方沖 大藻 ^{おおもじ} 路岩灯標から真方位003° 1.4海里（M）付近 （概位 北緯34° 02.0′ 東経130° 48.8′）
事故の概要	ケミカルタンカー ^{エステーオー アイリス} STO IRISは、西進中、また、バージ ^{ほうえい} ほうえいは、押船 ^{ほうえい} 豊栄丸に押されて南東進中、両船が衝突した。 STO IRIS は、右舷船首部ハンドレールに曲損を、また、ほうえいは、左舷船尾部外板に凹損を生じた。
事故調査の経過	平成27年12月11日、本事故の調査を担当する主管調査官（門司事務所）ほか1人の地方事故調査官を指名した。 原因関係者から意見聴取を行った。
事実情報 船種船名、総トン数 船舶番号、船舶所有者等 L×B×D、船質 機関、出力、進水等	A ケミカルタンカー STO IRIS（大韓民国籍）、499トン 8808006（IMO番号）、STO CHARTERING KOREA CORPORATION 65.42m×10.00m×4.50m、鋼 ディーゼル機関、956kW、1988年5月23日 B 押船 豊栄丸、150トン 134557、松田海運株式会社 31.01m×11.00m×6.20m、鋼 ディーゼル機関2基、1,471kW（合計）、平成8年4月6日 C バージ ほうえい、約1,772トン なし、松田海運株式会社 78.43m×20.00m×4.00m、鋼 機関なし、平成8年（建造）
乗組員等に関する情報	A 船長A（大韓民国籍） 男性 61歳 二級航海士免状（大韓民国発給） 交付年月日 2012年1月16日 （2017年1月15日まで有効） B 船長B 男性 46歳

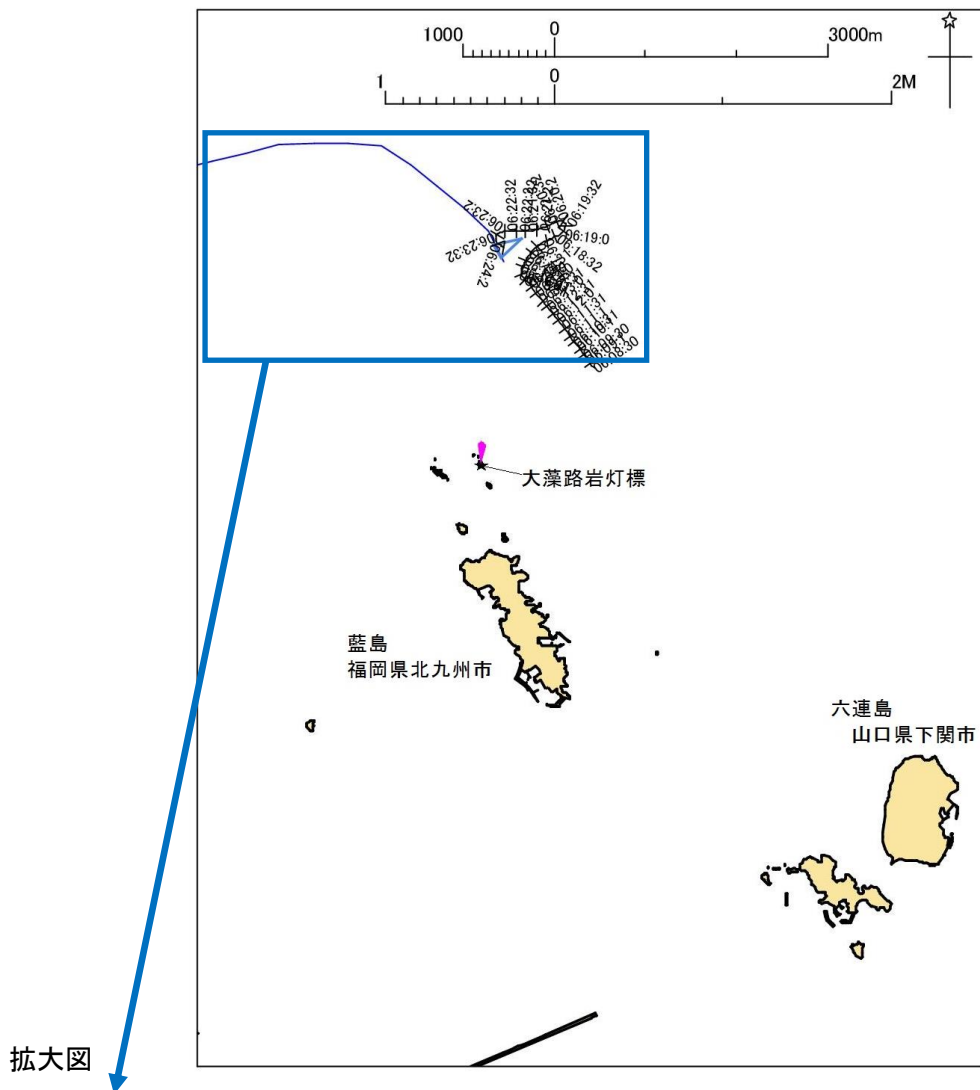
付図1 航行経路図

<p>長音 1 回の汽笛を吹鳴したものの、どうすることもできず、C 船の左舷船尾部と A 船の右舷船首部とが衝突した。</p> <p>船長 B は、海上保安庁に携帯電話で本事故の発生を通報し、関門港に入港した。</p> <p>(付図 1 航行経路図、付表 1 A 船の AIS 記録 (抜粋)、付表 2 B 船の GPS プロッター記録 (抜粋) 参照)</p>
その他の事項	<p>A 船及び B 船押船列は、法定灯火を表示していた。</p> <p>船長 A は、船体の横揺れを軽減しようとジグザグで航行することに注意を向け、B 船押船列の存在に気付かなかった。</p> <p>船長 A は、2 台のレーダーのうち、1 号機を 2.4 M レンジに、2 号機を 6 M レンジにして作動させていたものの、レーダー画面の中心付近約 0.5 ~ 1.0 M が真っ白になっていて、他船の映像の確認が困難な状態であった。</p>
分析 乗組員等の関与 船体・機関等の関与 気象・海象等の関与 判明した事項の解析	<p>A あり、B あり、C なし</p> <p>A なし、B なし、C なし</p> <p>A なし、B なし、C なし</p> <p>A 船は、藍島北方沖を西進中、船長 A が、船体の横揺れを軽減しようとジグザグで航行することに注意を向け、見張りを適切に行っていなかったことから、B 船押船列に気付かずに航行を続け、B 船押船列と衝突したものと考えられる。</p> <p>A 船は、レーダー画面の中心付近約 0.5 ~ 1.0 M が真っ白な状況であったことから、船長 A がレーダーの海面反射抑制等の調整を適切に行っていなかったものと考えられる。</p> <p>B 船押船列は、藍島北方沖を南東進中、船長 B が、A 船が右転したので左舷を対して安全に通過するものと思い、見張りを適切に行っていなかったことから、A 船が左転して B 船押船列に向かって来たことに気付き、汽笛を吹鳴したものの、どうすることもできず、A 船と衝突したものと考えられる。</p>
原因	<p>本事故は、夜間、藍島北方沖において、A 船が西進中、B 船押船列が南東進中、船長 A が、船体の横揺れを軽減しようとジグザグで航行することに注意を向け、また、船長 B が、A 船が右転したので左舷を対して安全に通過するものと思い、共に見張りを適切に行っていなかったため、両船が衝突したことにより発生したものと考えられる。</p>
