船舶事故調査報告書

事故種類	衝突（岸壁）
発生日時	平成28年3月24日 19時28分ごろ
発生場所	大分県大分市大分港西大分泊地 大分港西大分地区東防波堤灯台から真方位173°400m付近 （概位 北緯33°14.9′ 東経131°35.3′）
事故の概要	旅客フェリーさんふらわあ ぱーるは、出港作業中、岸壁に衝突した。 さんふらわあ ぱーるは、左舷船尾部外板に破口を生じ、また、岸壁は、防舷材に破損を生じた。
事故調査の経過	平成28年3月25日、本事故の調査を担当する主管調査官（門司事務所）ほか1人の地方事故調査官を指名した。 原因関係者から意見聴取を行った。
事実情報 船種船名、総トン数 船舶番号、船舶所有者等 L×B×D、船質 機関、出力、進水等	旅客フェリー さんふらわあ ぱーる、11,177トン 140627、株式会社フェリーさんふらわあ（A社） 165.50m×27.00m×14.30m、鋼 ディーゼル機関2基、18,000kW（合計）、平成19年9月11日
乗組員等に関する情報	船長 男性 52歳 二級海技士（航海） 免許年月日 平成15年8月27日 免状交付年月日 平成25年6月10日 免状有効期間満了日 平成30年8月26日 運航管理者 男性 52歳
死傷者等	なし
損傷	本船 左舷船尾部外板に破口 岸壁 防舷材のラバーに剝離
気象・海象	気象： （1）乗組員の観測 04時00分 天気 晴れ、風向 北北東、風力 2 08時00分 天気 晴れ、風向 北東、風力 3 12時00分 天気 晴れ、風向 北東、風力 4

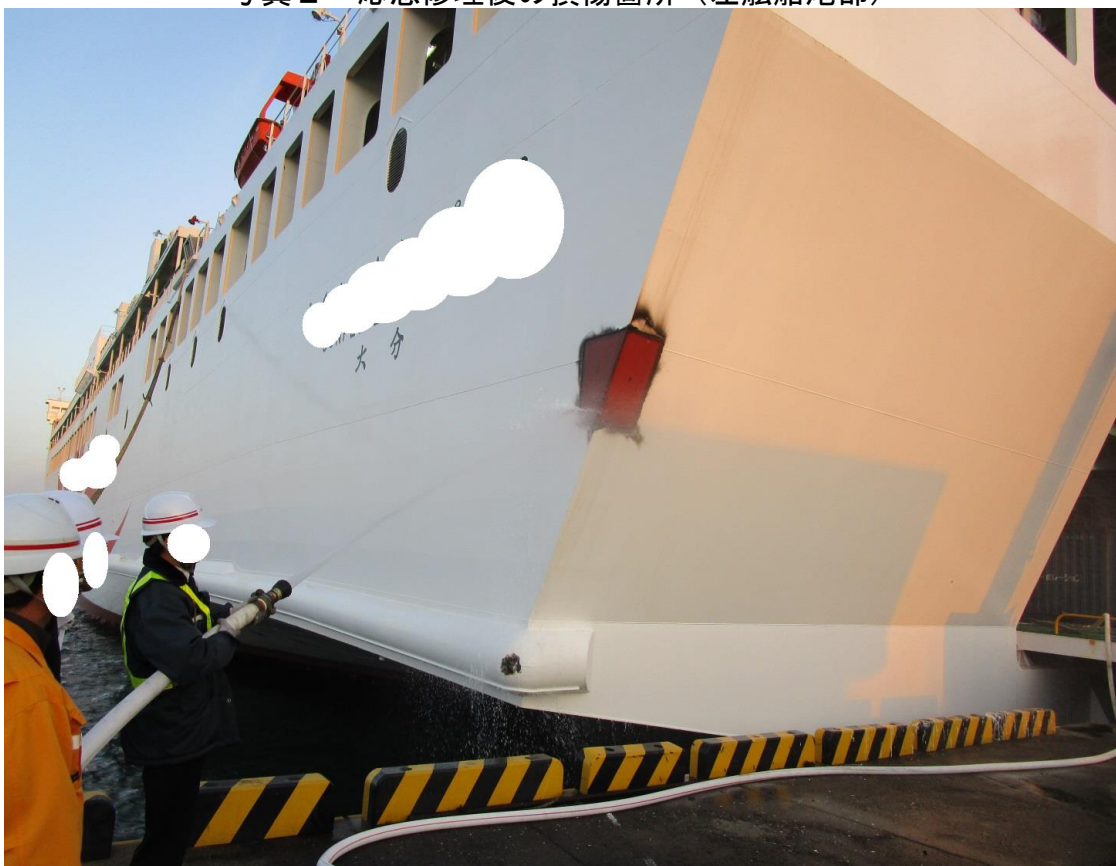
写真2 応急修理後の損傷箇所（左舷船尾部）

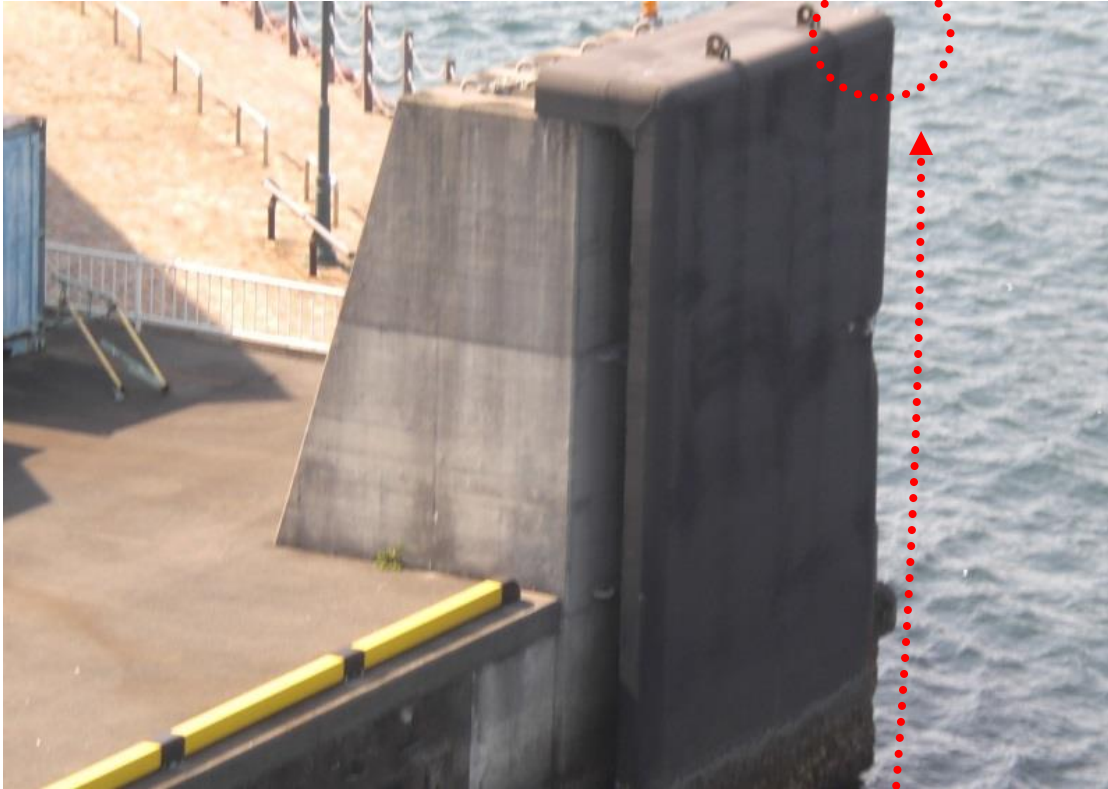
写真3 2号岸壁北端の防舷材

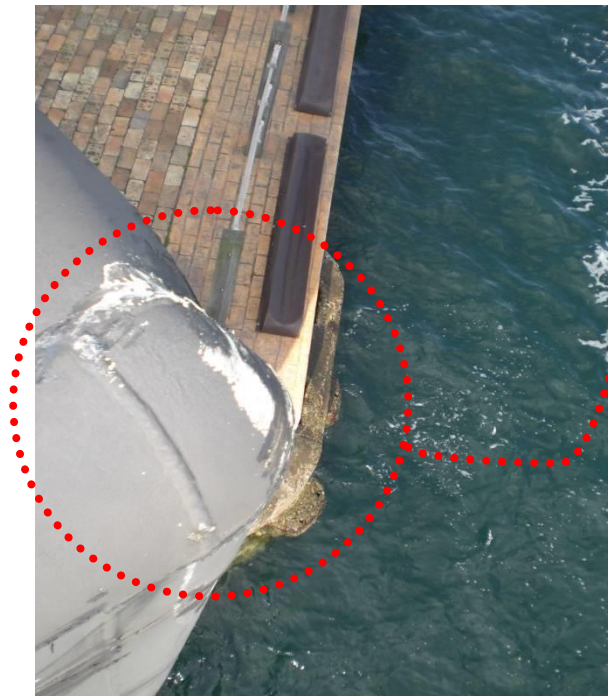
写真4 防舷材の損傷箇所
