船舶事故調査報告書

事故種類	乗揚
発生日時	平成27年12月15日 13時10分ごろ
発生場所	長崎県平戸市平戸島東岸（平戸瀬戸） 青砂埼灯台から真方位357° 2,500m付近 （概位 北緯33° 21.3′ 東経129° 33.6′）
事故の概要	ケミカルタンカー天翔は、北北東進中、乗り揚げた。 天翔は、船底中央部外板に凹損を伴う擦過傷を生じた。
事故調査の経過	平成27年12月16日、本事故の調査を担当する主管調査官（長崎事務所）ほか1人の地方事故調査官を指名した。 原因関係者から意見聴取を行った。
事実情報 船種船名、総トン数 船舶番号、船舶所有者等 L×B×D、船質 機関、出力、進水等	ケミカルタンカー 天翔、198トン 131474、天翔汽船有限会社（A社） 45.04m（Lr）×7.80m×3.30m、鋼 ディーゼル機関、625kW、平成2年2月6日
乗組員等に関する情報	船長 男性 55歳 五級海技士（航海） 免許年月日 昭和59年7月20日 免状交付年月日 平成26年5月16日 免状有効期間満了日 平成31年7月19日
死傷者等	なし
損傷	船底中央部外板に凹損を伴う擦過傷
気象・海象	気象：天気 曇り、風 なし、視界 良好 海象：海上 平穏、潮汐 下げ潮の初期
事故の経過	本船は、船長ほか2人が乗り組み、塩化マグネシウム約323m ³ を積載し、船首約2.1m、船尾約3.6mの喫水で、平成27年12月15日10時45分ごろ兵庫県赤穂市赤穂港に向けて長崎県西海市崎戸港を出港した。 本船は、長崎県佐世保市西方沖（沖ノ六ツ瀬灯浮標付近）で変針し、平戸瀬戸南口付近に向けて約10ノットの対地速力で自動操舵により北北東進していた。 船長は、変針した頃に眠気を感じたものの、平戸島白戸鼻東方沖で南進船及び操業中の漁船各1隻を安全に通過した後は前路に他船が見当た

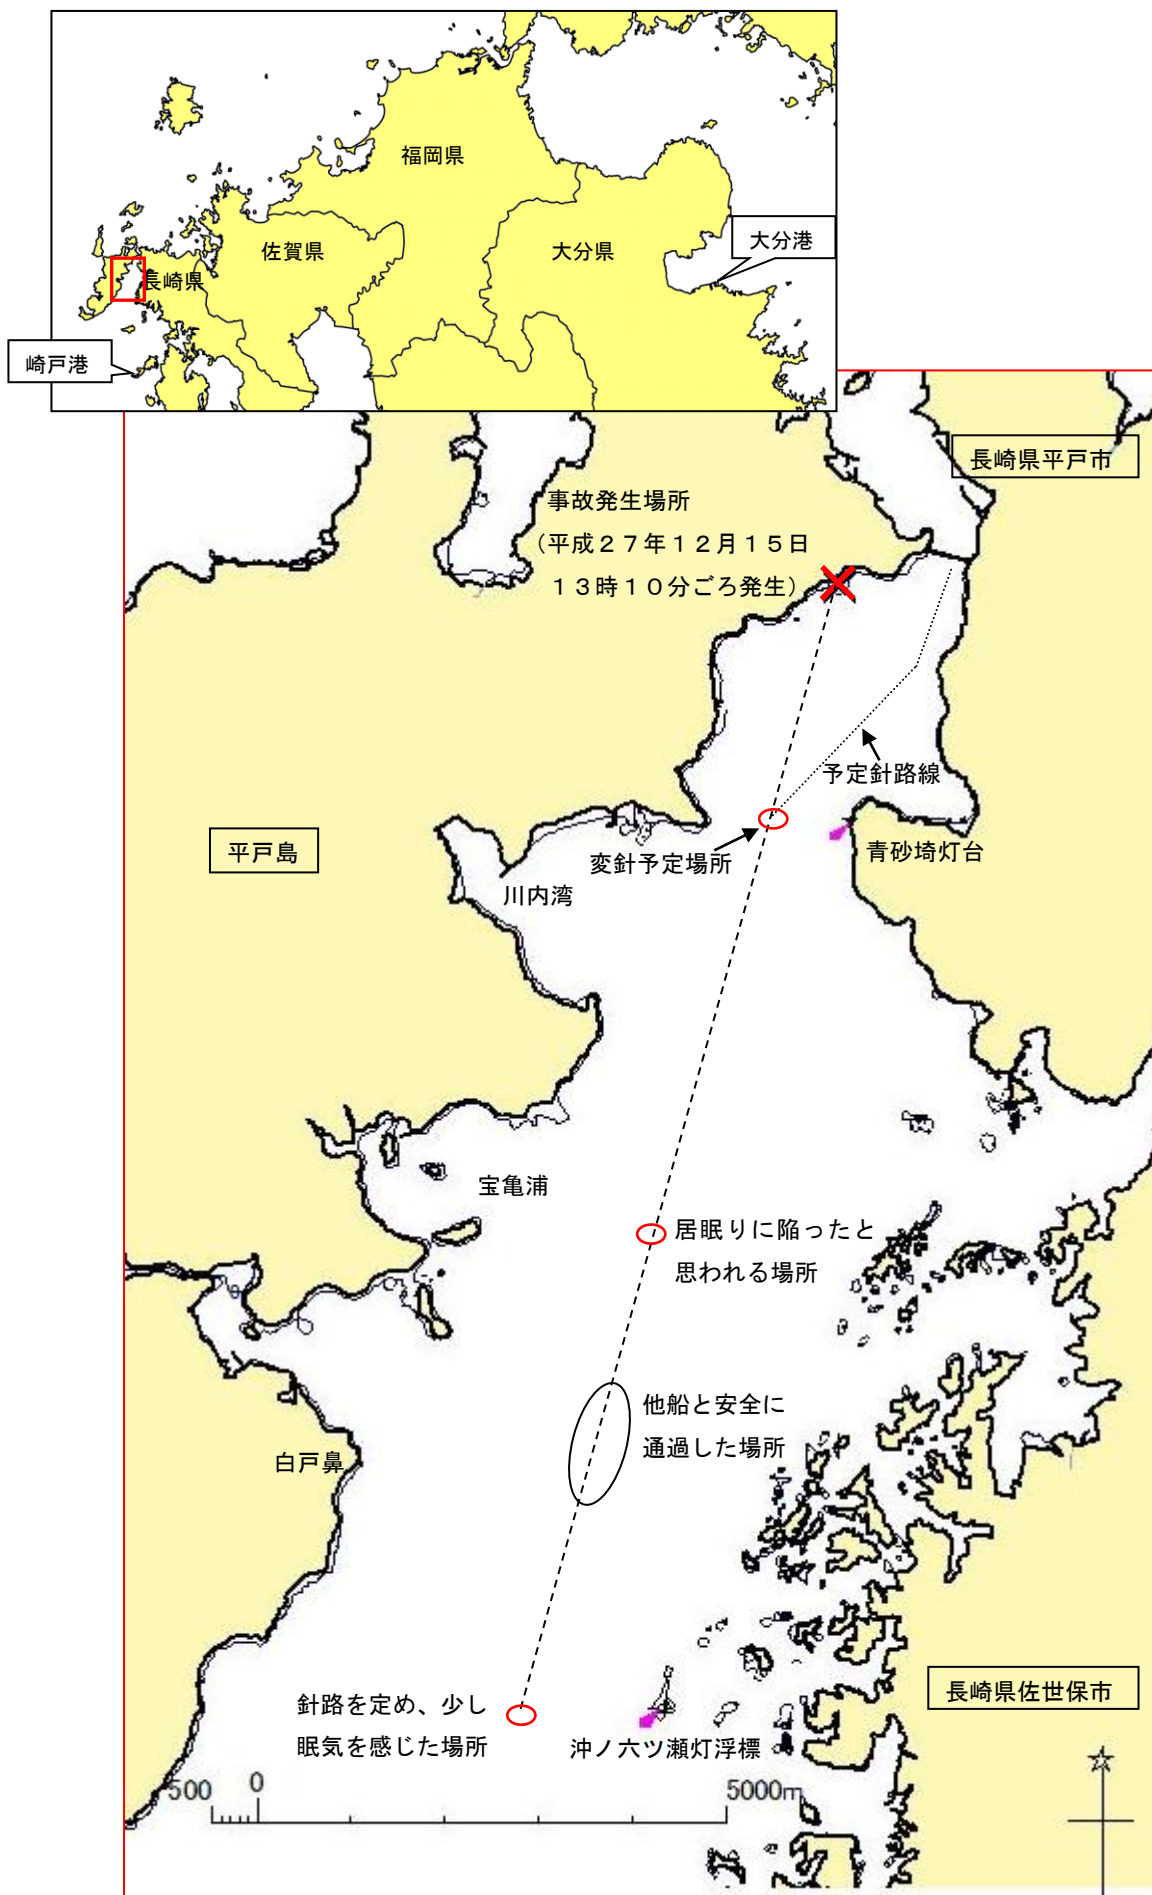
付図1 事故発生経過概略図

<p>らなかったため、船橋前部左舷側の椅子に腰を掛けた状態で見張りを続けていたところ、いつしか居眠りに陥った。</p> <p>本船は、同じ針路及び速力で航行中、13時10分ごろ平戸島東岸の浅瀬に乗り揚げた。</p> <p>船長は、衝撃で目が覚め、乗り揚げたことに気付いて機関を中立にし、浸水及び油の流出がないことを確認した後、機関を後進にかけたが離礁できなかったため、A社及び海上保安庁に本事故の発生を通報した。</p> <p>本船は、A社が手配した引船によって引き出され、平戸市川内湾に錨泊して船底調査を行った結果、航行に支障がなかったため、自力で赤穂港に向かった。</p> <p>(付図1 事故発生経過概略図 参照)</p>
<p>その他の事項</p>	<p>船長は、12月13日に、本来の船長から14日に大分県大分市大分港で下船し、15日に関門港小倉区で乗船する予定である旨を聞き、安全最少定員*1を満たさないことは分かっていたものの、2人で相談して短期間のことであり何とか行けるだろうと考え、A社に報告せずに航行を続けることとした。</p> <p>船長は、ふだん、一等航海士として乗船していたが、本事故当時、船長職をとり、航海当直をもう1人の航海士と2人で交替しながら行っていた。</p> <p>船長は、本事故発生場所付近の航行経験が豊富であった。</p> <p>14日から15日までの船長の就労状況は、次のとおりであった。</p> <p>① 14日：09時ごろ大分港に入港、その後揚荷役 13時35分ごろ出港、その後タンク清掃 15時ごろから約1時間仮眠 16時ごろ～21時ごろ航海当直、その後仮眠 (労働時間：約11時間、睡眠時間：約4時間)</p> <p>② 15日：00時30分ごろ～01時30分ごろ航海当直、その後仮眠 04時ごろ～05時30分ごろ航海当直 07時30分ごろ崎戸港に入港、その後積荷役 10時45分ごろ出港、その後11時30分ごろの昼食時を除き、航海当直 (本事故発生時までの労働時間：約10時間、睡眠時間：約3時間)</p> <p>船長は、ふだんより少し疲れていた上、睡眠不足の状態であると感じていた。</p> <p>船長は、本事故当時、本船の船橋を暖房しており、換気の目的で左</p>
