船舶事故調査報告書

平成28年11月17日
 運輸安全委員会（海事専門部会）議決
 委員 庄 司 邦 昭（部会長）
 委員 小須田 敏
 委員 根 本 美 奈

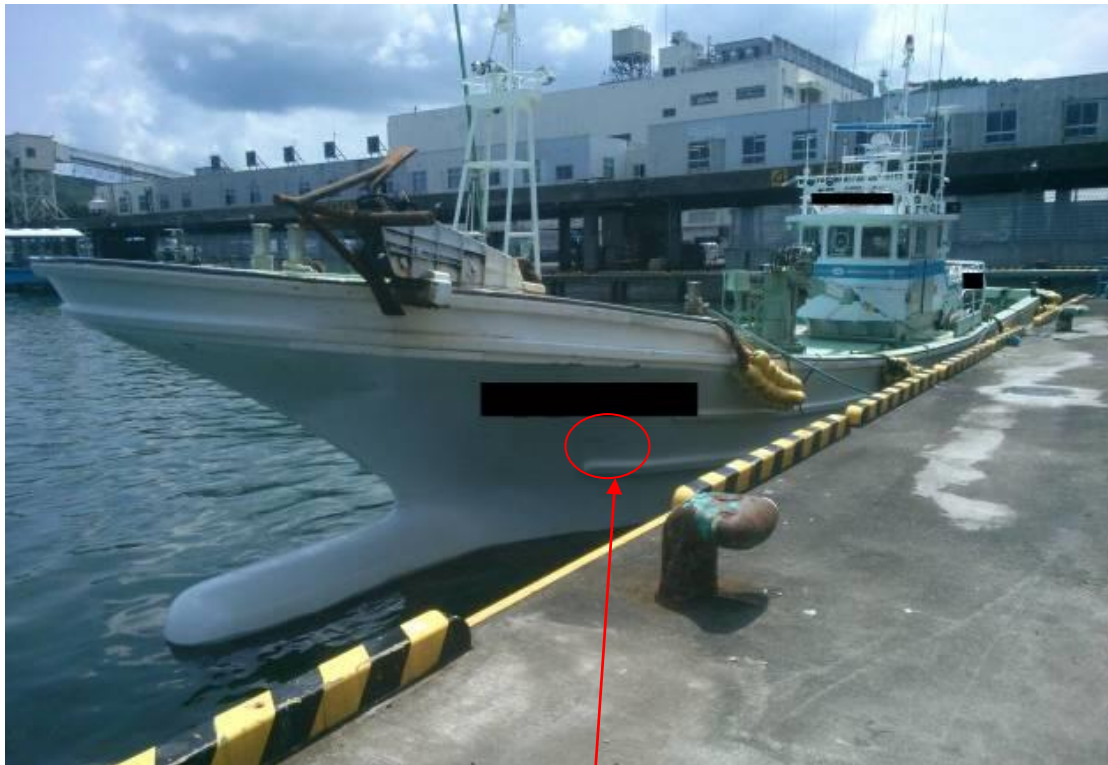
写真1 A船の損傷状況

損傷箇所

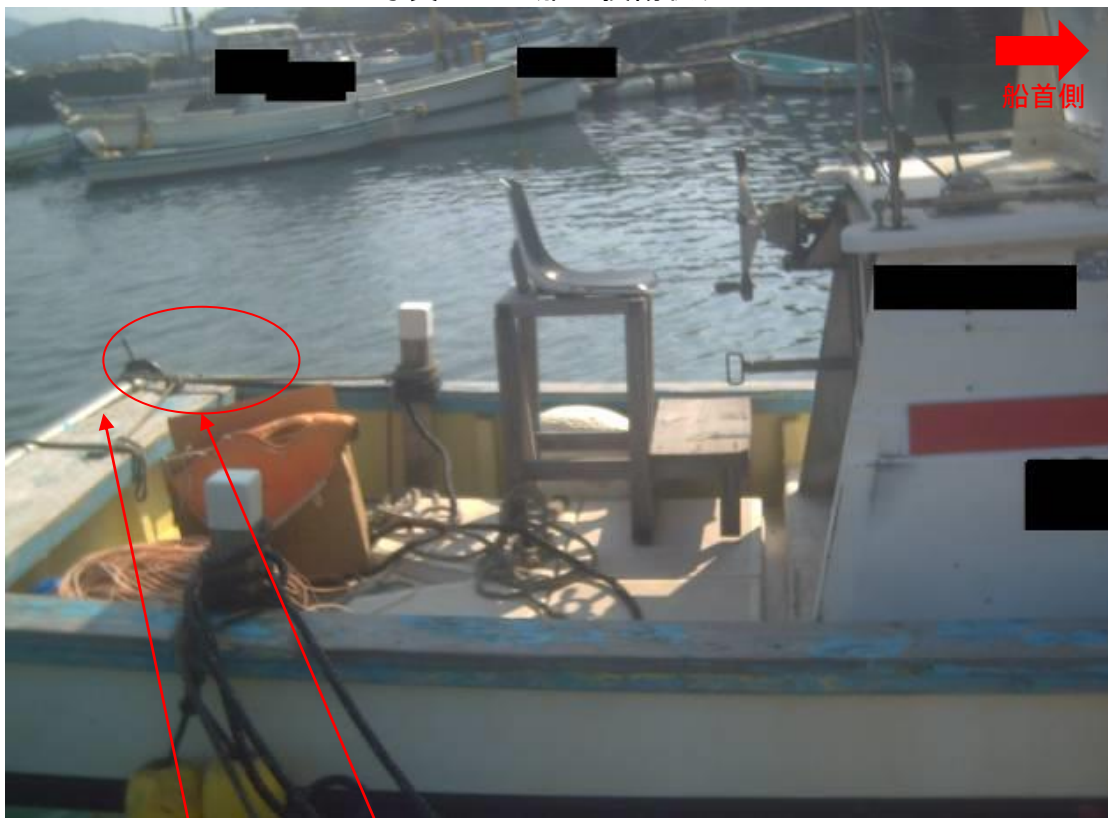
写真2 B船の損傷状況

損傷箇所

ガイドローラ（左舷端が内側に曲損）
