船舶事故調査報告書

平成28年11月24日
 運輸安全委員会（海事専門部会）議決
 委員 庄 司 邦 昭（部会長）
 委員 小須田 敏
 委員 根 本 美 奈

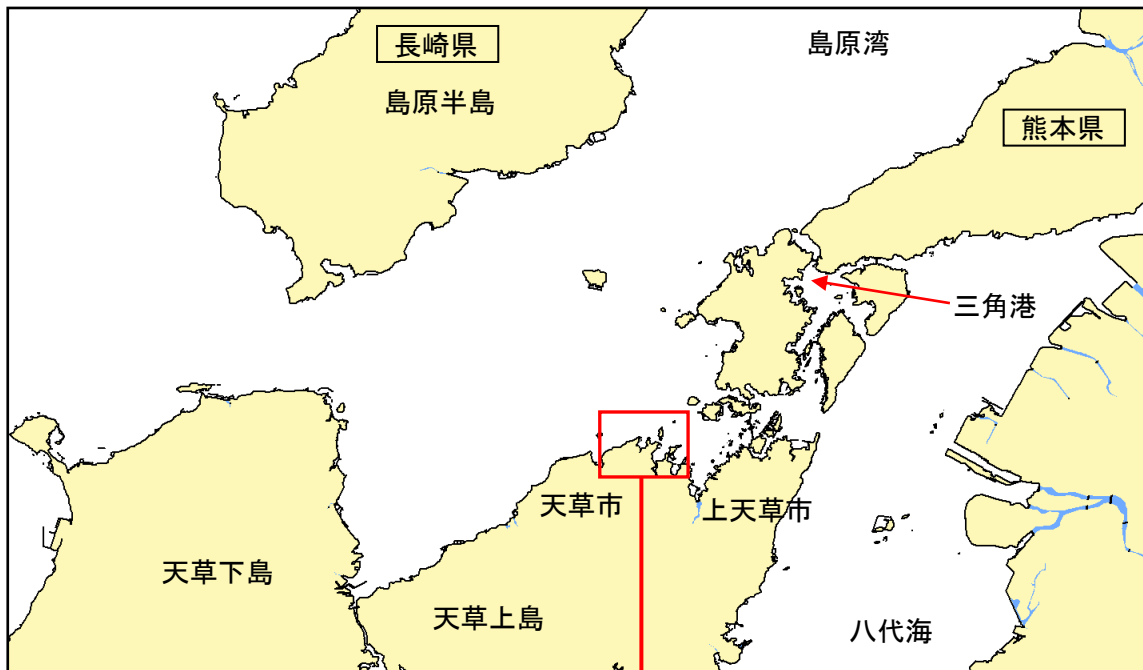
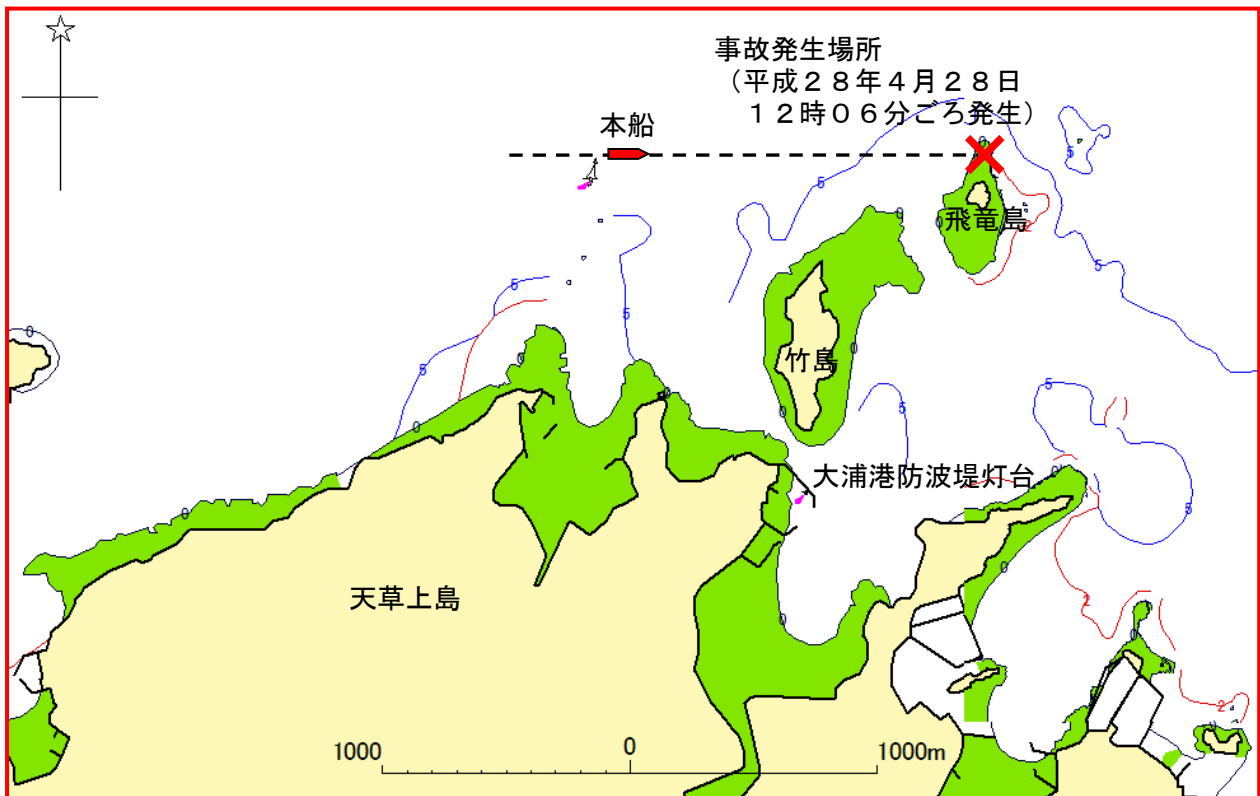
付図1 事故発生経過概略図

<p>た。</p> <p>船長は、機関を前後進にかけてみたが、本船が動かなかったので、負傷者の有無及び損傷状況を確認した後、海上保安庁に本事故発生の通報を行い、救助を要請した。</p> <p>本船は、来援した熊本県水難救済会の所属船により乗船者全員が救助され、同救済会の別の所属船に引かれて離礁した後、巡視艇により熊本県^{みすみ}三角港までえい航された。</p> <p>(付図1 事故発生経過概略図 参照)</p>
その他の事項	<p>本船は、喫水が船首約0.3m、船尾約1.0mであった。</p> <p>船長は、本船を平成27年10月に購入するまで、本船より喫水の浅い船外機付きのレンタルボートで飛竜島周辺に3～4回行ったことがあったが、本船で飛竜島周辺に行くのは初めてであった。</p> <p>船長は、レンタルボートでは、目線が低く、船上から水中が見えていたので、浅い所でも目視で確認しながら航行していたが、本件浅所域の拡張状況を知らなかった。</p> <p>船長は、これまでの経験から、目視で周囲の状況を確認しながら航行すれば、大体の水路状況が分かると思い、本事故時、目視で周囲の状況を確認しながら航行しており、GPSプロッターで飛竜島周辺の水路状況を確認しなかった。</p> <p>船長は、本事故時、飛竜島北岸から目測で約100m離れた所を航行していたので、同島から離れた沖の方まで浅所が拡張しているとは思っていなかった。</p>
分析 乗組員等の関与 船体・機関等の関与 気象・海象等の関与 判明した事項の解析	<p>あり</p> <p>なし</p> <p>なし</p> <p>本船は、飛竜島北方沖を東進中、船長が、本件浅所域の拡張状況を知らずに航行したことから、本件浅所域に進入して乗り揚げたものと考えられる。</p> <p>船長は、GPSプロッターで飛竜島周辺の水路状況を確認しなかったことから、本件浅所域の拡張状況を知らなかったものと考えられる。</p> <p>船長は、本船より喫水の浅いレンタルボートでの経験に基づいて目視で周囲の状況を確認しながら航行すれば、大体の水路状況が分かると思っていたこと、及び飛竜島北岸から目測で約100m離れた所まで浅所が拡張しているとは思っていなかったことから、GPSプロッターで飛竜島周辺の水路状況を確認しなかったものと考えられる。</p>

原因	<p>本事故は、本船が、飛竜島北方沖を東進中、船長が、本件浅所域の拡張状況を知らずに航行したため、本件浅所域に進入して乗り揚げたものと考えられる。</p>

参考	<p>今後の同種事故等の再発防止に役立つ事項として、次のことが考えられる。</p> <ul style="list-style-type: none">・ 航行予定海域については、GPSプロッター等を活用して水路状況を確認すること。・ 航行中は、目視のみに頼らず、GPSプロッターを使用して適時に船位を確認すること。
-----------	---
