船舶事故調査報告書

事故種類	乗揚
発生日時	平成27年12月28日 13時50分ごろ
発生場所	沖縄県竹富町竹富島東方沖 竹富島南水路第1号灯標から真方位072° 180m付近 (概位 北緯24° 19.4′ 東経124° 06.9′)
事故の概要	ダイビング船 ^{ジーフリーファイブ} G-FREE V は、南西進中、乗り揚げた。 G-FREE V は、ドライブユニットの破損等を生じた。
事故調査の経過	平成28年1月8日、本事故の調査を担当する主管調査官（那覇事務所）を指名した。 なお、後日、1人の地方事故調査官を新たに指名した。 原因関係者から意見聴取を行った。
事実情報 船種船名、総トン数 船舶番号、船舶所有者等 L×B×D、船質 機関、出力、進水等	ダイビング船 G-FREE V、4.7トン 293-38425 沖縄、株式会社ジーフリー 9.34m (Lr) × 3.25m × 0.72m、FRP ディーゼル機関、209.60kW、平成20年6月
乗組員等に関する情報	船長 男性 47歳 一級小型船舶操縦士・特殊小型船舶操縦士・特定 免許登録日 平成7年3月9日 免許証交付日 平成26年9月22日 (平成32年3月8日まで有効)
死傷者等	なし
損傷	ドライブユニットに破損、プロペラ翼に曲損
気象・海象	気象：天気 曇り、風向 北北東、風力 5、視界 良好 海象：波高 約0.85m、波向 北西、潮汐 下げ潮の末期、潮高 約70cm 竹富町を含む石垣島地方には、12月27日04時22分に波浪注意報及び10時27分に強風注意報が発表され、本事故時も継続していた。
事故の経過	本船は、船長及び乗組員1人が乗り組み、ダイビング客5人を乗せ、平成27年12月28日13時30分ごろ竹富南エリアと称するダイビングポイントに向けて石垣市石垣漁港を出発した。 本船は、船長が、操縦席に腰を掛け、約18ノット(kn)の対地速

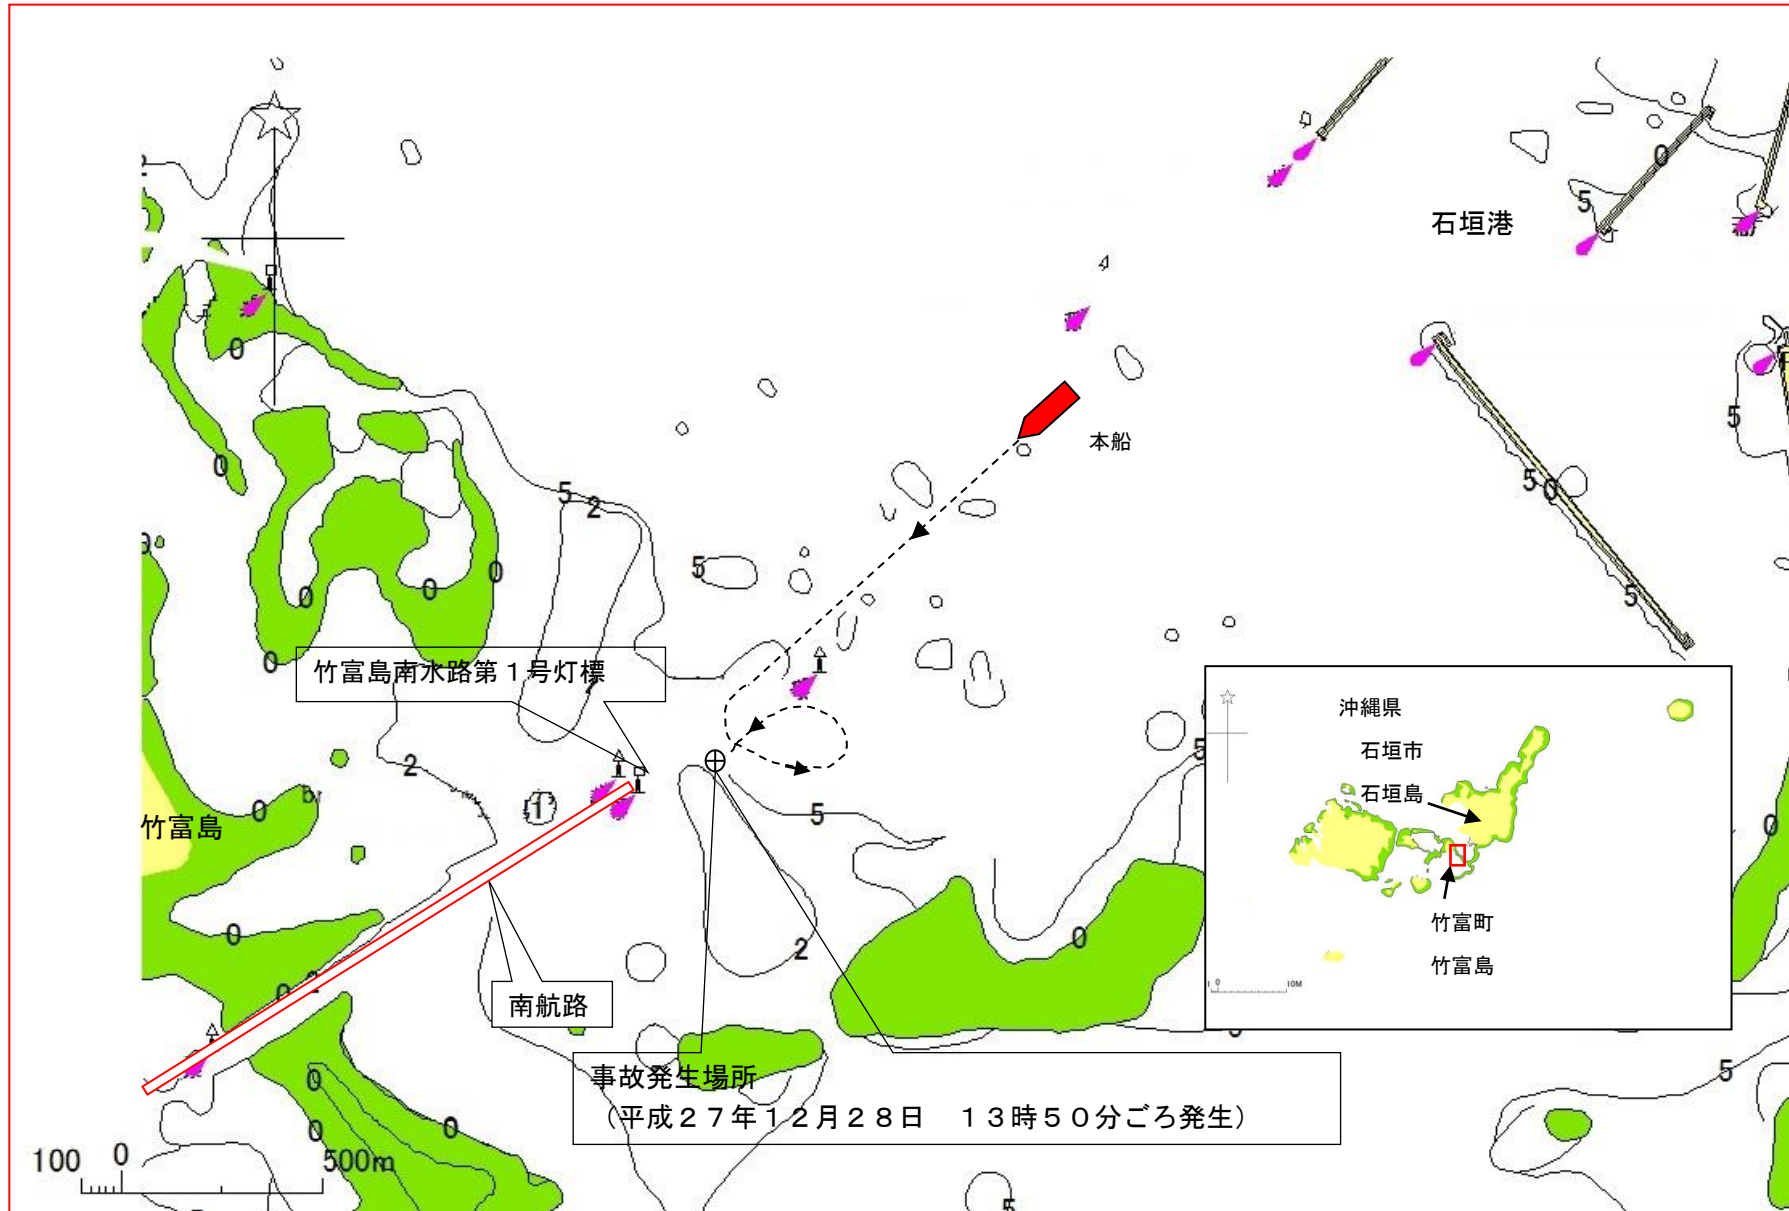
付図1 事故発生経過概略図

<p>力で竹富南航路（以下「南航路」という。）に向けて竹富島東方沖を手動操舵により南西進中、南航路を出航しているフェリーボートを認め、フェリーボートの引き波によって本船が動揺するのを回避する目的で約10knに減速し、左に舵を取って旋回した。</p> <p>本船は、船長が南航路東口を通過したフェリーボートを確認した後、南航路東口に向けて南西進中、13時50分ごろ浅瀬に乗り揚げた。</p> <p>船長は、衝撃によって乗り揚げたことに気付き、ダイビング客及び乗組員にけががないことを確認し、主機のクラッチを入れたもののプロペラが回転せず、自力での離礁が不可能と判断して錨泊し、携帯電話で海上保安庁及び修理業者に救助の要請を行った。</p> <p>ダイビング客は、連絡を受けて来援した修理業者の船舶に移乗して石垣港内の浜崎マリーナに移送された。</p> <p>本船は、船長及び乗組員が乗船した状態で、連絡を受けて来援した巡視艇により離礁作業が行われ、浜崎マリーナにえい航された。</p> <p>（付図1 事故発生経過概略図 参照）</p>
<p>その他の事項</p>	<p>本船は、喫水が、船首約0.5m、船尾約0.7mであった。</p> <p>海図W1285（石垣港付近）によれば、本事故発生場所は、底質がさんご、水深が約0.3mであった。</p> <p>船長は、本事故当時、船酔いしたダイビング客がいたのでフェリーボートによる引き波によって本船が横揺れするのを抑えたかった。</p> <p>船長は、GPSプロッターを作動させていたが、目視により船位の確認を行って南航路に入ろうとしたので、本船が風波により圧流されていることに気付かず、操船していたと本事故後に思った。</p> <p>船長は、南航路を航行してダイビングポイントに向かった経験が冬季に約5～6年あり、南航路東口の東側に浅瀬が存在することを知っていた。</p> <p>船長は、本事故当時、午前中にインストラクターとして潜水をしたものの、疲れは感じておらず、健康状態も良好であった。</p>
<p>分析</p> <p>乗組員等の関与</p> <p>船体・機関等の関与</p> <p>気象・海象等の関与</p> <p>判明した事項の解析</p>	<p>あり</p> <p>なし</p> <p>あり</p> <p>本船は、竹富島東方沖を手動操舵によりフェリーボートの引き波による横揺れを回避する目的で旋回して南航路に向けて南西進中、船長が、GPSプロッターを使用するなどして船位の確認を行っていなかったことから、風波により南航路東口の東側の浅瀬に圧流されていることに気付かず、浅瀬に乗り揚げたものと考えられる。</p>

<p>中、船長が、GPSプロッターを使用するなどして船位の確認を行っていなかったため、風波により南航路東口の東側の浅瀬に圧流されていることに気付かず、浅瀬に乗り揚げたことにより発生したものと考えられる。</p>
参考	<p>今後の同種事故等の再発防止に役立つ事項として、次のことが考えられる。</p> <ul style="list-style-type: none">・慣れた海域でも、経験に頼り過ぎず、レーダーやGPSプロッターを活用すること。
