## 船舶事故調査報告書

平成28年11月17日  
 運輸安全委員会（海事専門部会）議決  
 委員 庄司邦昭（部会長）  
 委員 小須田 敏  
 委員 根本美奈

| 事故種類 | 衝突 |
| 発生日時 | 平成28年6月5日 03時10分ごろ |

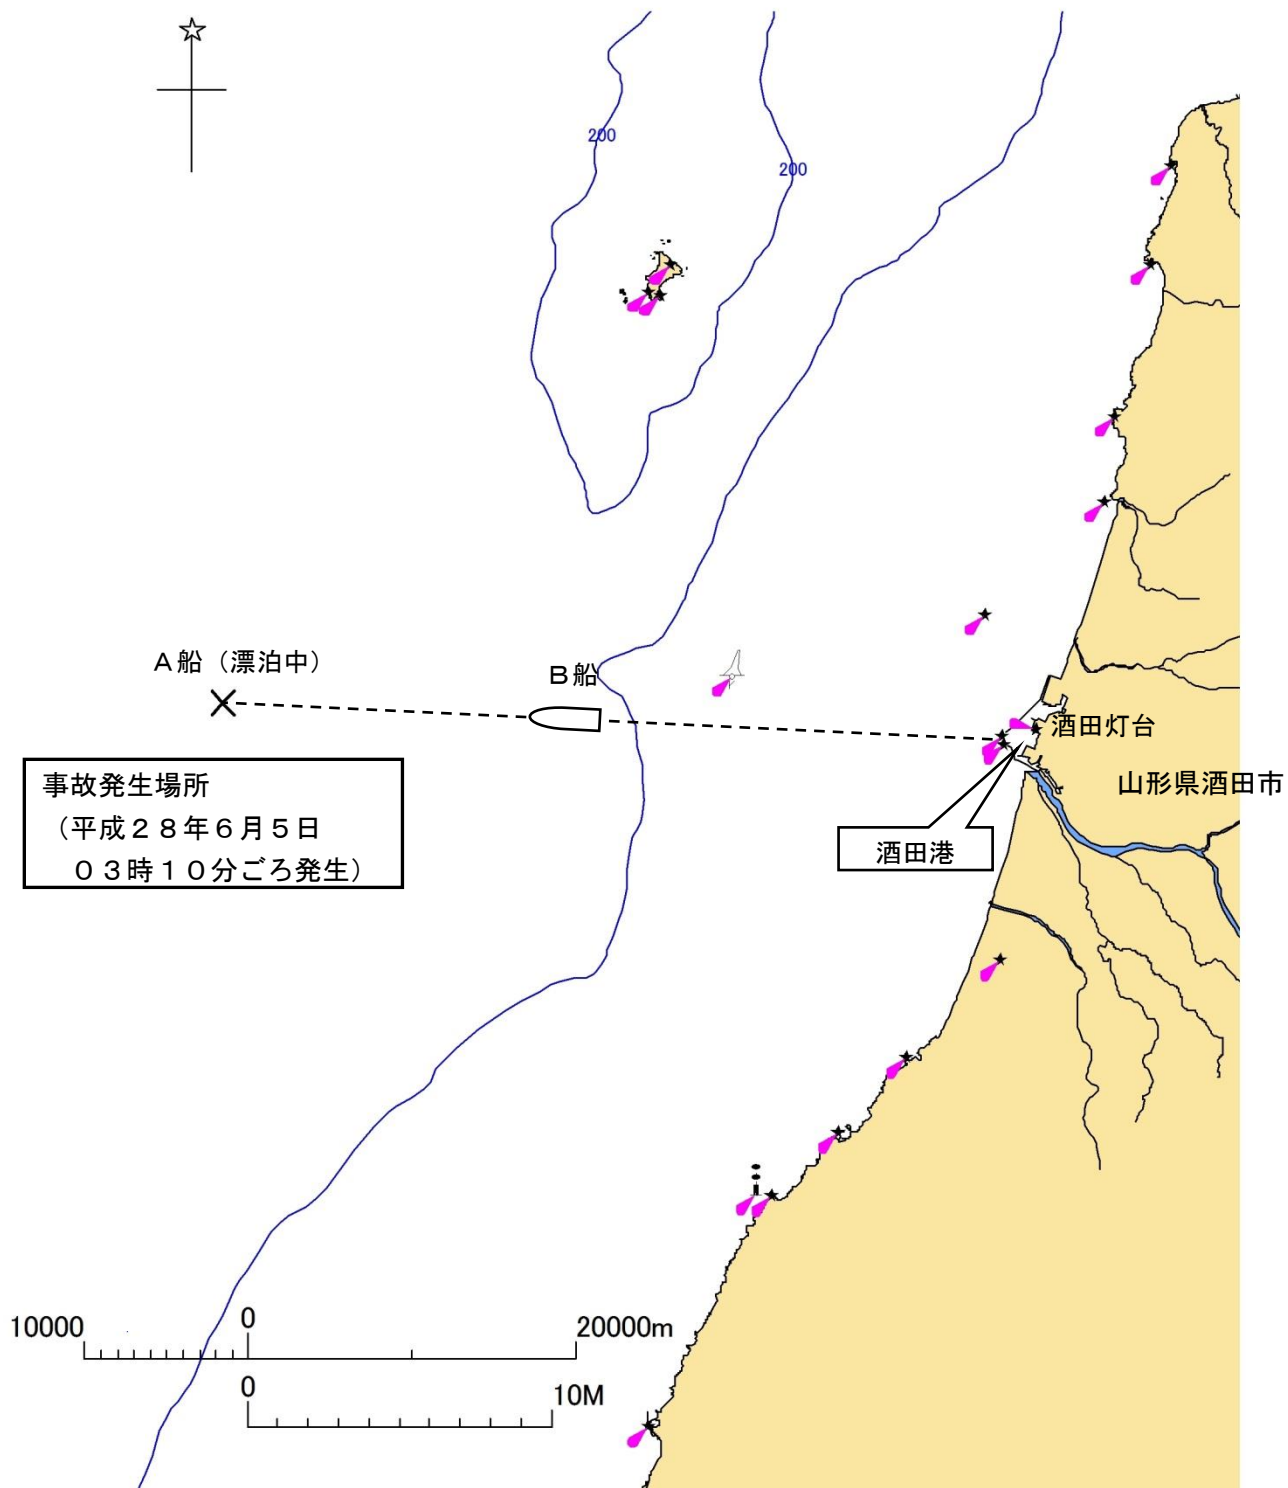
付図1 事故発生経過概略図

| 事故の経過 | <p>A船は、船長A及び漁労長Aほか19人が乗り組み、北部日本海海域の漁場調査を行っており、平成28年6月4日19時50分ごろ同日の調査を終え、酒田港西方沖において漂泊を開始し、主機を停止した。</p> <p>船長A及び漁労長Aは、5日02時00分ごろにそれぞれ昇橋し、レーダー2台、GPSプロッター、魚群探知器等の機器類を起動して日出後から開始する漁場調査の準備を行っていた。</p> <p>船長Aは、船首を北西方に向けて漂泊中、レーダー2台を12M及び16Mの各レンジで表示させ、目視及びレーダーにより見張りを行っていたところ、漁労長AからB船が接近している旨を聞き、右舷正横後2～3点(360°を32等分した方位の角度。2～3点は22.5°～33.75°)1,000m付近にB船の灯火を認めた。</p> <p>船長Aは、B船が針路を変えることなくA船に向かってくるので、主機の始動を機関部に指示し、汽笛を1回吹鳴した後、探照灯をB船の操舵室に向けて連続で点滅させた。</p> <p>漁労長Aは、自身も汽笛を長音で繰り返し吹鳴した。</p> <p>A船は、03時10分ごろ、主機が始動した直後、後部甲板の右舷船首部から舷外に張り出したパースダビット(環網を巻く際に経由させる先端に滑車を取り付けられたダビット)部にB船が衝突した。</p> <p>A船は、漁労長AがA船及びB船共に浸水及び負傷者がいないことを船長Bと確認し合い、海上保安庁に本事故の発生を通報した後、自力で航行して酒田港に入港した。</p> <p>B船は、船長Bほか2人が乗り組み、5日00時00分ごろ酒田港西方沖の漁場に向けて同港を出港し、船長Bが単独で操船に当たり、レーダー2台を12M及び3Mの各レンジで表示させ、約8.5ノットの対地速力で自動操舵により西進した。</p> <p>船長Bは、操舵室の右舷側にある背もたれ付きの椅子に腰を掛けて目視及びレーダーにより見張りをを行い、酒田港西方17M付近を通過した頃、聞いていたFM放送の電波が途切れたのでラジオの電源を切った後、眠気を感じたものの居眠りすることはないと思い、椅子に腰を掛けた姿勢で見張りを続けていたところ、いつしか居眠りに陥った。</p> <p>B船は、船長Bが、衝撃で目を覚ましてA船と衝突したことを知り、機関を中立にした。</p> |

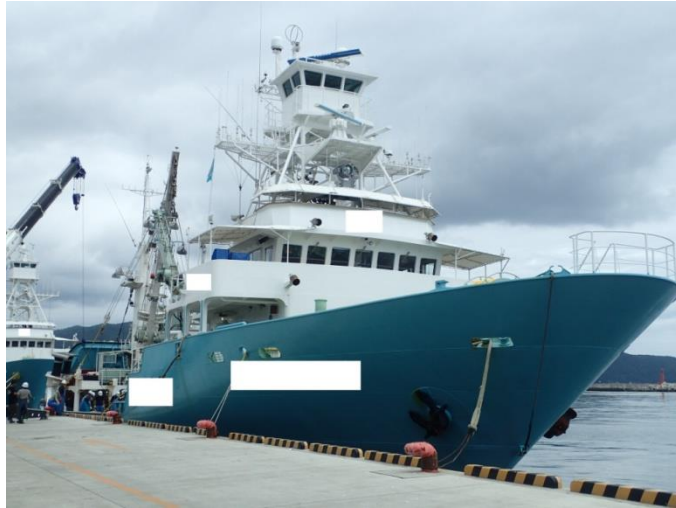
写真1 A船

| 損傷 | A 右舷中央部外板に凹損、パースダビットに曲損、魚倉用冷媒配管に破損<br>B 球状船首部に亀裂及び凹損、船首端部に凹損 |

| <p><b>分析</b></p> <p>乗組員等の関与</p> <p>船体・機関等の関与</p> <p>気象・海象等の関与</p> <p>判明した事項の解析</p> | <p>A あり、B あり</p> <p>A なし、B なし</p> <p>A なし、B なし</p> <p>A船は、酒田港西方沖で主機を停止して漂泊中、船長Aが、レーダーのレンジを切り替えるなどして見張りを適切に行っていなかったことから、B船がA船に接近していることに気付くのが遅れ、汽笛を吹鳴して探照灯を照射したものの、衝突を避けるための動作をとることができず、B船と衝突したものと考えられる。</p> |

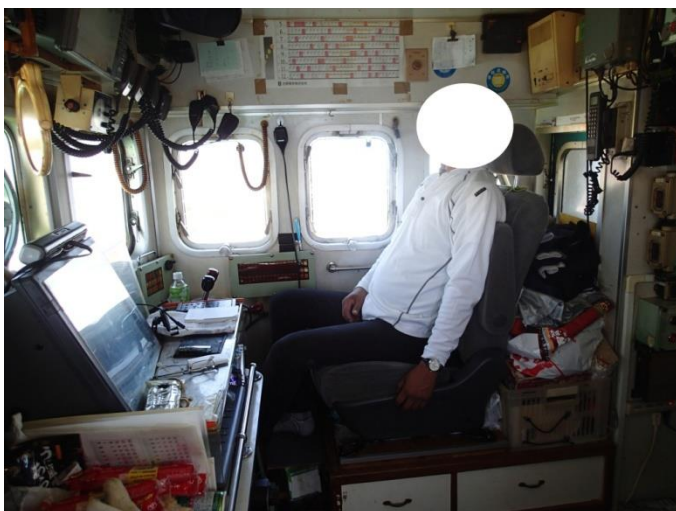
写真3 船長Bの操船姿勢

| | <p>船長Aは、航行船が漂流中のA船を避けていくものと思っていたことから、レーダーのレンジを切り替えるなどして見張りを適切に行っていなかったものと考えられる。</p> <p>B船は、酒田港西方沖を自動操舵により西進中、船長Bが、居眠りに陥ったことから、船首方で漂流中のA船に気付かずに航行を続け、A船と衝突したものと考えられる。</p> <p>船長Bは、眠気を感じたものの、居眠りすることはないと思い、椅子に腰を掛けた姿勢で見張りを続けたことから、居眠りに陥った可能性があると考えられる。</p> |

| <b>参考</b> | <p>今後の同種事故等の再発防止に役立つ事項として、次のことが考えられる。</p> <ul style="list-style-type: none"> <li>・航海当直中に眠気を催した場合は、居眠りに陥ることがないように、外気に当たるなど居眠り運航の防止措置を十分に採ること。</li> <li>・眠気を払拭することが困難な場合は、当直を交代するか、複数人での当直を行うこと。</li> <li>・常時、適切な見張りを行うこと。</li> </ul> |
