# 船舶事故調査報告書

船種船名 自動車専用船 PRESTIGE ACE

事故種類 衝突（岸壁）

発生日時 平成27年9月30日 07時30分35秒ごろ

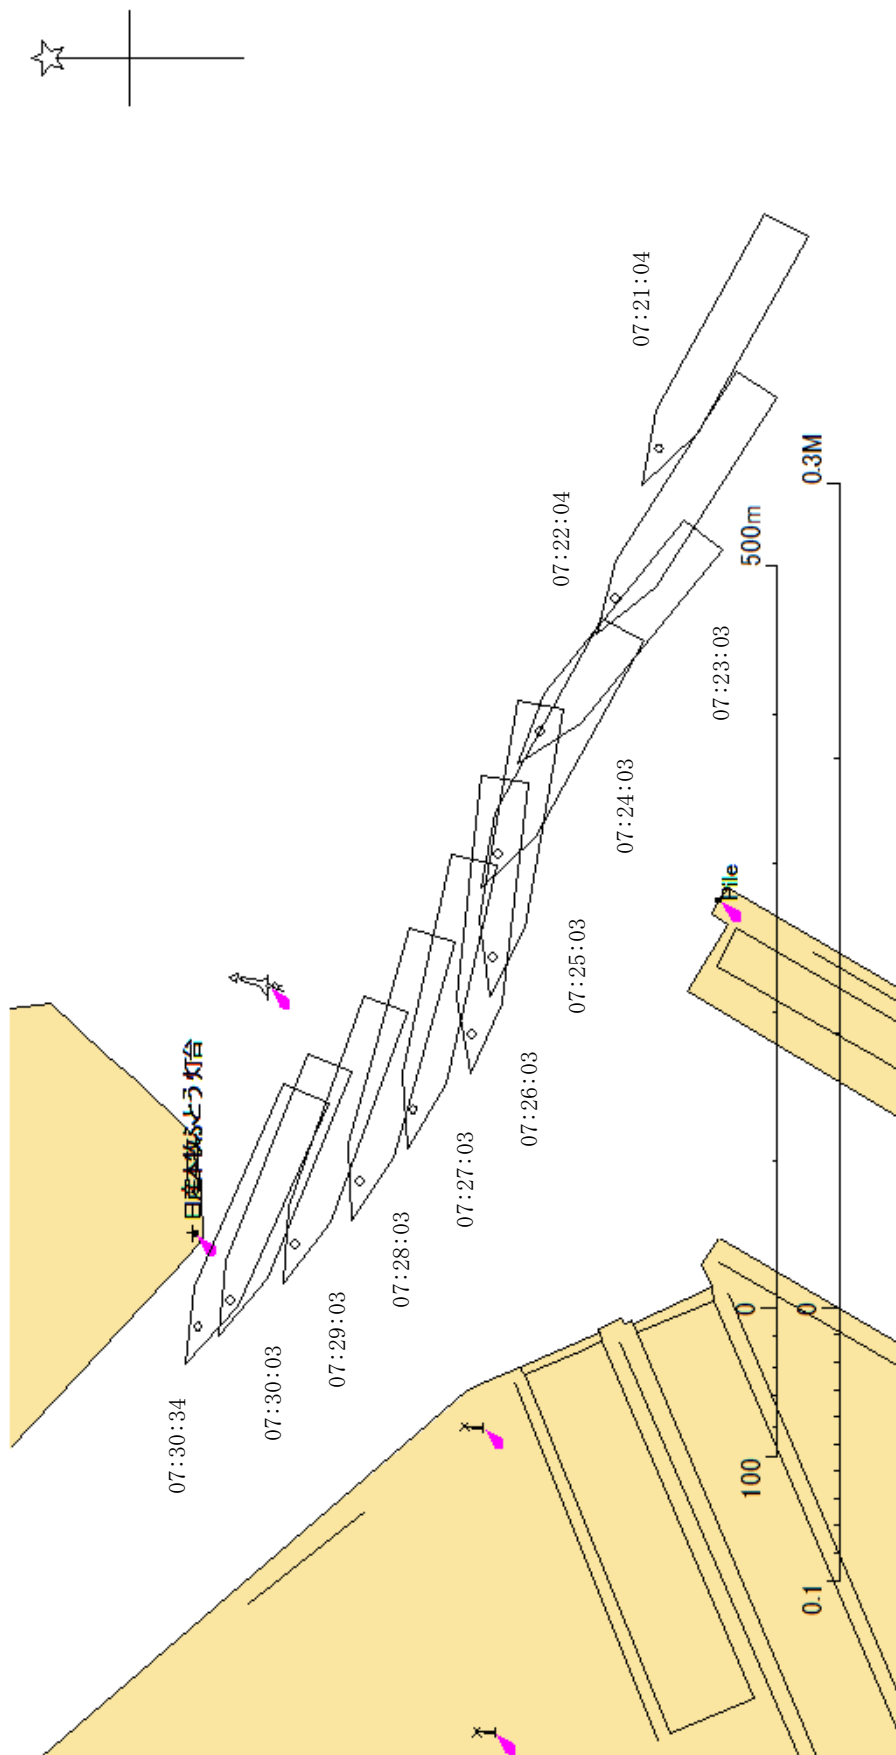
付図2 航行経路図 (拡大図)

次のことから、B船及びC船は、水先人Aの指示に従い、A船が岸壁に衝突する直前まで、A船を半速力前進で押し続けたものと考えられる。

- (1) 2.1.2から、07時24分05秒及び24分16秒のB船及びC船に対する半速力前進で押せの指示
- (2) 2.1.3から、水先人A、船長B及び船長Cの各口述
- (3) 2.1.1から、07時26分03秒から本事故発生時までのA船の対地針路が船首方位より北向きであること
- (4) 2.1.1、付表1及び付表2から、B船及びC船の各船首方位は、A船のほぼ正横方向に向いていること
- (5) 2.8から、B船及びC船は、本件岸壁への接近状況を把握できなかった

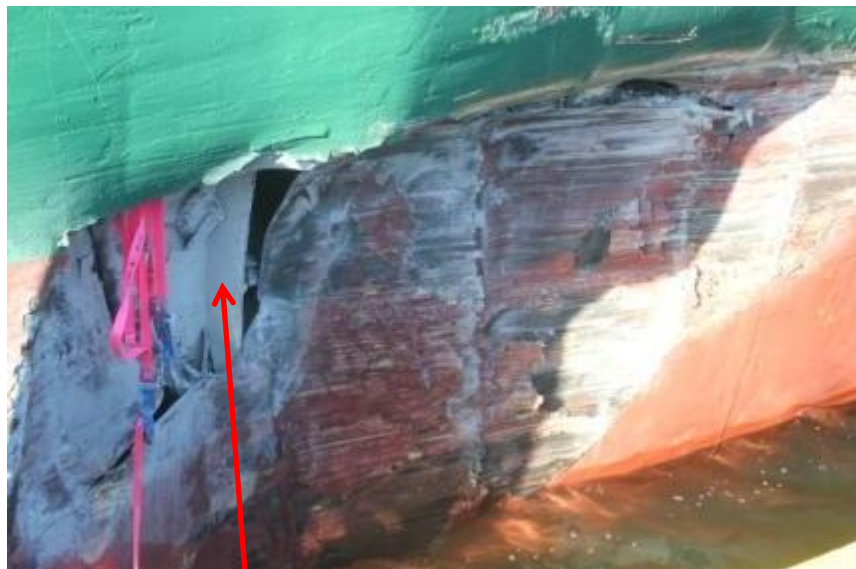
写真2 A船の損傷状況

船長A及び水先人Aの口述によれば、A船には右舷中央部船首寄り外板に破口、凹損等が、本件岸壁には南端角の上部構造物に損壊がそれぞれ生じ、後に修理された。

2.3及び3.1.1から、A船の右舷中央部船首寄り外板に破口及び凹損等が、本件岸壁の南端角の上部構造物に損壊がそれぞれ生じたものと考えられる。

破口

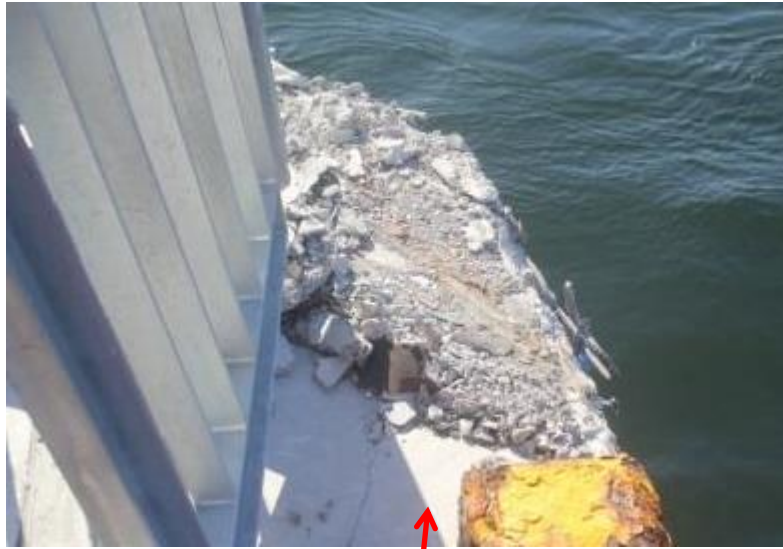
写真3 本件岸壁の損傷状況

上部構造物の損壊
