## 船舶事故調査報告書

事故種類	衝突（護岸）
発生日時	平成27年8月9日 00時00分ごろ
発生場所	東京都江東区の中央防波堤外側埋立地南方 15号地南信号所から真方位193° 2.1海里付近 （概位 北緯35° 34.8′ 東経139° 49.5′）
事故の概要	プレジャーボートオーベルⅡは、東北東進中、建設中の護岸に衝突した。 オーベルⅡは、同乗者2人が負傷し、左舷船首に破口等を生じた。
事故調査の経過	平成27年8月10日、本事故の調査を担当する主管調査官（横浜事務所）を指名した。 なお、後日、1人の地方事故調査官を新たに指名した。 原因関係者から意見聴取を行った。
事実情報 船種船名、総トン数 船舶番号、船舶所有者等 L×B×D、船質 機関、出力、進水等	プレジャーボート オーベルⅡ、8.5トン 230-36086東京、株式会社オーベル 9.26m (Lr) × 3.66m × 2.06m、FRP ディーゼル機関2基、382.46kW（合計）、平成9年6月
乗組員等に関する情報	船長 男性 47歳 一級小型船舶操縦士・特殊小型船舶操縦士・特定 免許登録日 平成16年4月23日 免許証交付日 平成26年4月16日 （平成31年4月22日まで有効）
死傷者等	軽傷 2人（同乗者A及び同乗者B）
損傷	左舷船首に破口、主機及び航海計器等に濡損
気象・海象	気象：天気 晴れ、風向 北北東、風速 約5.0m/s、視界 良好 海象：海上 平穏、潮汐 下げ潮の初期、水温 約29℃
事故の経過	本船は、船長が1人で乗り組み、家族1人（以下「同乗者A」という。）及び知人1人（以下「同乗者B」という。）を乗せ、法定灯火を表示し、京浜港東京第2区で行われた花火大会の観覧を終え、東京都品川区高浜運河の護岸に係留して休息した後、千葉県浦安市所在のマ

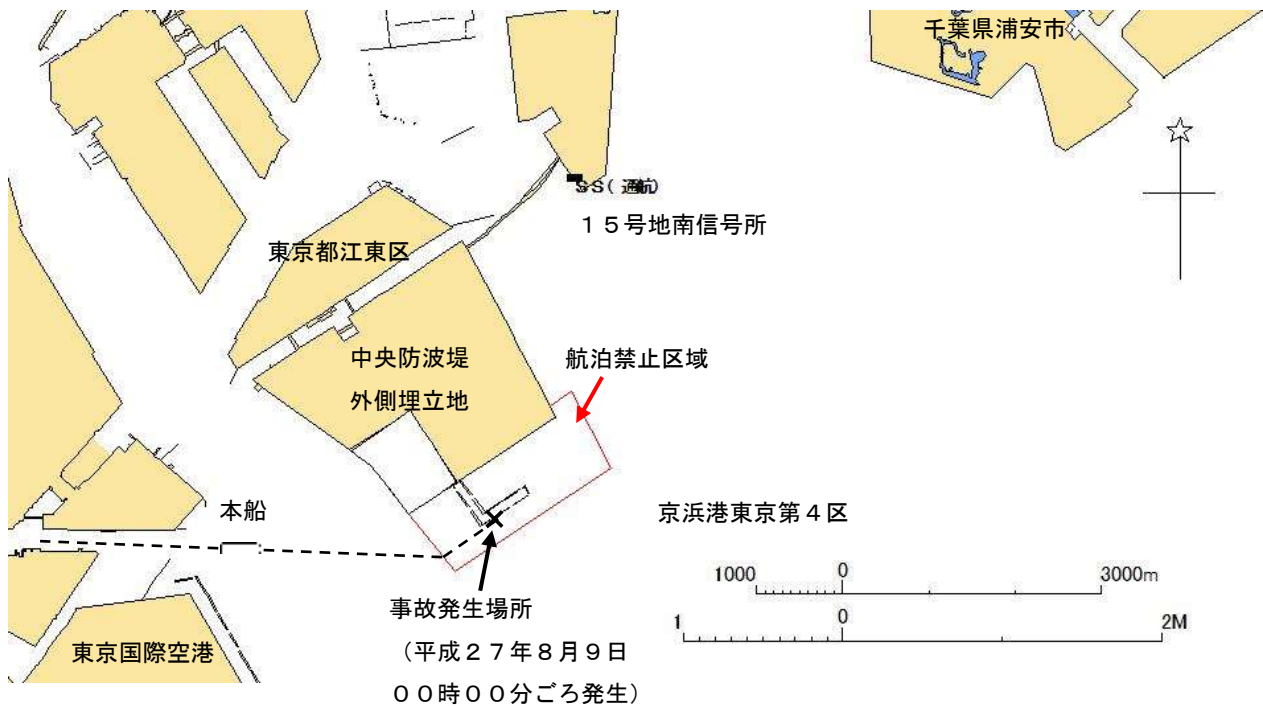
付図1 事故発生経過概略図

<p>リーナ（以下「本件マリーナ」という。）へ向けて帰航を開始した。</p> <p>船長は、操舵室右舷側の操縦席に腰を掛けて目視で見張りに当たり、東京国際空港北側の水路から同空港東方沖に向かい、GPSプロッターを見ながら浦安市の南岸を船首目標とし、前方に航行の支障となるような灯火が見えなかったので、進路上に障害となるようなものはないと思い、手動操舵により約20ノットの対地速力で東北東進した。</p> <p>船長は、ほぼ同じ針路で航行を続けていたところ、平成27年8月9日00時00分ごろ、船体に衝撃を感じるとともに停止したことを知った。</p> <p>船長は、何に当たったのか分からなかったが、船体前部のキャビンに浸水しているので、主機を後進にかけてその場から離れ、近くの係留場所に向かおうと反転して西進したが、浸水量が増加して自力航行が困難と判断し、同乗者Bに携帯電話で海上保安庁への救助を要請するよう指示した。</p> <p>船長及び同乗者2人は、救命胴衣を着用して本船が沈没する前に本船から離れ、本船が沈没の様子を見ていた。</p> <p>船長及び同乗者Aは泳いで近くの護岸に掴まり、同乗者Bは沈没した本船のハンドレールに足先を掛けて救助を待っていたところ、全員が来援した特殊警備救難艇に救助された。</p> <p>同乗者A及び同乗者Bは、救急車で病院に搬送され、同乗者Aが顔面打撲と、同乗者Bが右肘打撲とそれぞれ診断された。</p> <p>本船は、船長が手配した作業船によって引き揚げられ、仮修理が行われた後、他船で本件マリーナにえい航された。</p> <p>（付図1 事故発生経過概略図、付図2 新海面処分場建設工事作業区域図 参照）</p>
<p>その他の事項</p>	<p>本船の喫水は、船首約0.8m、船尾約1.0mであった。</p> <p>同乗者Aは、衝突した際、操舵室左舷側のソファーに座っていて、衝撃で飛ばされた。</p> <p>同乗者Bは、本事故時、操縦席の左方に立って前方を見ていたが、前方に障害物があることに気付かなかった。</p> <p>船長は、以前、中央外側防波堤埋立地付近の海域で工事を行っていたのを見ていたが、どの辺りで行っていたかは知らず、また、出港前、予定航行経路付近における航泊禁止区域の有無を調べていなかった。</p> <p>船長は、何分かごとに表示されるGPSプロッターの航跡を見て、浦安市南岸に向かう針路を変更していたので、針路が少し左方に振れて中央防波堤外側埋立地南方で建設中の護岸（以下「本件護岸」という。）に接近する針路になったかもしれないと本事故後に思った。</p> <p>船長は、本船のGPSプロッターには画面上にレーダーの映像を同</p>

<p><b>原因</b></p>	<p>本事故は、夜間、本船が、中央防波堤外側埋立地南方において、船長が、GPSプロッターを見ながら浦安市の南岸を船首目標として東北東進中、前方に航行の支障となるような灯火が見えなかったため、進路上に障害となるようなものはないと思い、見張りを適切に行っ</p>

<p>いなかったため、工事区域を示す灯浮標等に気付かず航行し、本件護岸に衝突したことにより発生したものと考えられる。</p>
参考	<p>本件マリーナは、本事故後、マリーナを利用する際に本件工事のお知らせを配布することとした。</p> <p>今後の同種事故等の再発防止に役立つ事項として、次のことが考えられる。</p> <ul style="list-style-type: none"> <li>・ 出港前に予定航行経路付近における工事区域の有無を調査し、工事区域に近寄らない航海計画を立てること。</li> <li>・ 夜間航行中、目視のみに頼らず、レーダーを活用すること。</li> </ul>

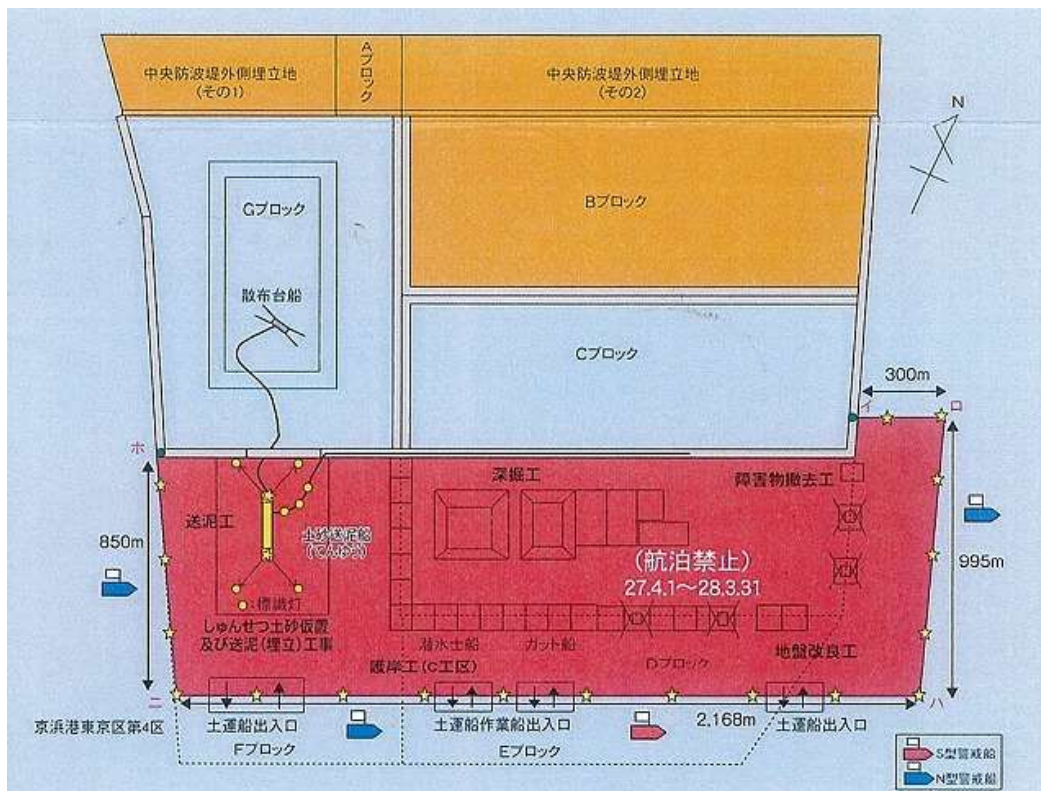
付図2 新海面処分場建設工事作業区域図

<p>時に表示させる機能があったが、本事故時、その機能を使用していなかったため、本件護岸等の存在を知らなかった。</p> <p>船長は、約10年前から年に10回程度船に乗っていたが、夜間の航行は、年に1回程度であり、平成26年から本件マリーナに係留地を変えた後、本事故時の経路で夜間航行したのは初めてだった。</p> <p>東京都東京港建設事務所によれば、本事故当時、東京都江東区青海3丁目地先（京浜港東京第4区）において、工事作業期間を平成27年4月1日～平成28年3月31日までとした新海面処分場建設工事を施工しており、工事区域が次の各地点を結んだ線及び岸線に囲まれた海面として航泊禁止区域を設定し、工事区域の東側及び西側に各1隻、南側に2隻を警戒船として常時配備し、工事区域明示用灯浮標（黄色灯、4秒1閃光）を18基、護岸明示用標識灯（黄色灯、4秒1閃光）を2基設置していた。</p> <ul style="list-style-type: none"> <li>・北緯35° 35′ 24.4″ 東経139° 49′ 53.3″</li> <li>・北緯35° 35′ 29.8″ 東経139° 50′ 03.2″</li> <li>・北緯35° 35′ 01.1″ 東経139° 50′ 21.7″</li> <li>・北緯35° 34′ 22.2″ 東経139° 49′ 10.0″</li> <li>・北緯35° 34′ 43.5″ 東経139° 48′ 48.3″</li> </ul> <p>本件マリーナでは、東京都東京港建設事務所から配布された新海面処分場建設工事及びこれに伴う航泊禁止等のお知らせ（以下「本件工事のお知らせ」という。）をマリーナ利用者が見られるように係留施設への出入口に掲示していた。</p>
<p><b>分析</b></p> <p>乗組員等の関与 船体・機関等の関与 気象・海象等の関与 判明した事項の解析</p>	<p>あり なし なし</p> <p>本船は、中央防波堤外側埋立地南方において、船長が、GPSプロッターを見ながら浦安市の南岸を船首目標として東北東進中、前方に航行の支障となるような灯火が見えなかったため、進路上に障害となるようなものはないと思い、見張りを適切に行っていなかったことから、工事区域を示す灯浮標等に気付かずに航行し、本件護岸に衝突したものと考えられる。</p> <p>船長は、出港前にマリーナに掲示されていた本件工事のお知らせを見ていなかったこと、及びGPSプロッターの画面に本件護岸の表示がなかったことから、工事区域を示す灯浮標等に気付かなかったものと考えられる。</p>
